Haugedalsveien 356, 2450 RENA

**Pen og innholdsrik enebolig med
landlig beliggenhet. 4 soverom.
Garasje og carport. Kun 4 km til
Rena sentrum.**

Befaringsdato: 03.04.2024

Rapportdato: 12.04.2024

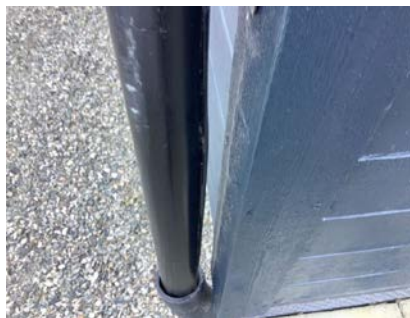
Det er påvist frostsprengte nedløpsrør.

Bildet viser frostsprengt nedløpsrør.

Det er ikke krav om å ettermontere snøfangere for å tilfredsstillende dagens krav, men det vil være naturlig å montere da takteking skiftes. Stigetrinn bør monteres til den pipen som ikke har adkomst for feier. Frostsprengt nedløpsrør bør skiftes ut da lekkasje vil føre til økt fuktbelastning på konstruksjoner, og årsaken til frostspreng bør utbedres. Dette kan være ved å spyle opp drenerør.

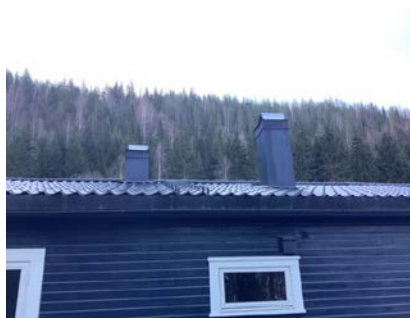
Bildet viser at det bare er adkomst til en pipe for feier.

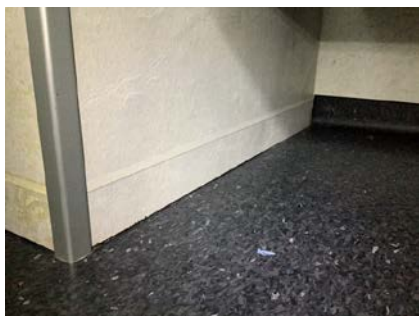
Bildet viser at baderomsplater på innkasset toalett er kledd helt ned til gulvet, og dette kan føre til at platene trekker opp fukt.

Tiltak: Det må foretas lokal utbedring. Baderomsplater bør forsegles i nedkant for å forhindre at disse kan trekke opp vann, og tett dusjkabinett må fortsatt benyttes. Det bør etableres spalte mellom baderomsplater og gulv på innkasset toalett, da vil også eventuelt lekkasjevann fra innebygget sistene bli synliggjort.

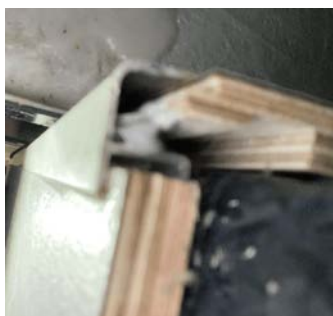
Bildet viser at baderomsplater ikke er montert på sokkellist, og de er ikke forseglet i nedkant.

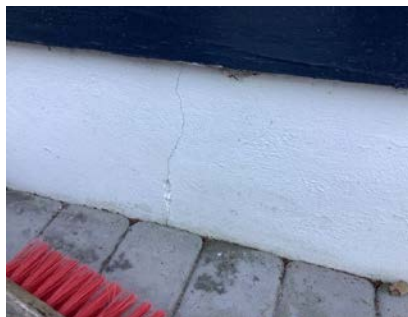
* Grunnmur og fundamenter: Det er registrert skråriss som er symptom på setninger.

Bildet viser eksempel på utvendig skråriss.

Utvendig forsegling av riss og sprekker for å forhindre frostspreng. Følg med på eventuell utvikling.
