aktiv.

Haugedalsveien 356, 2450 RENA

Pen og innholdsrik enebolig med skjernet og landlig beliggenhet 4 km fra Rena sentrum. 4 soverom. Garasje og carport.

Rapportdato: 12.04.2024

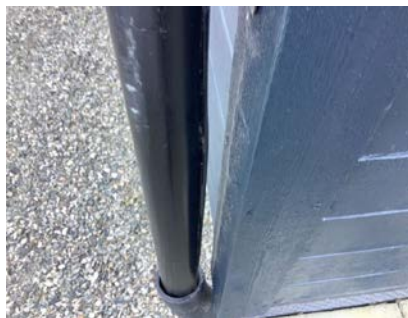
Det er påvist frostsprengte nedløpsrør.

Bildet viser frostsprengt nedløpsrør.

Det er ikke krav om å ettermontere snøfangere for å tilfredsstillende dagens krav, men det vil være naturlig å montere da takteking skiftes. Stigetrinn bør monteres til den pipen som ikke har adkomst for feier. Frostsprengt nedløpsrør bør skiftes ut da lekkasje vil føre til økt fuktbelastning på konstruksjoner, og årsaken til frostspreng bør utbedres. Dette kan være ved å spyle opp drenering.

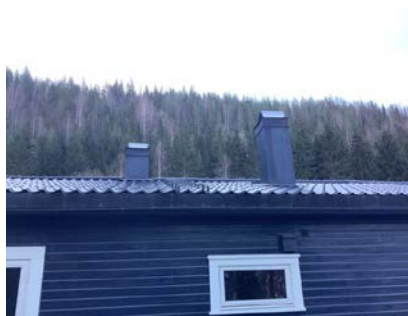
Bildet viser at det bare er adkomst til en pipe for feier.

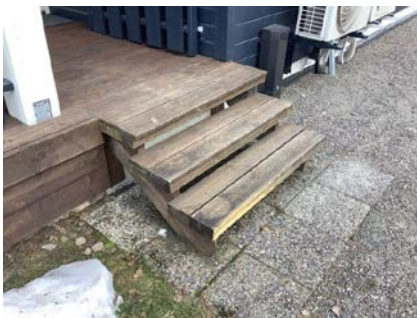
Bildet viser at det ikke er montert rekkverk på tretrapp.

- Rekkverk må monteres for å lukke avviket.

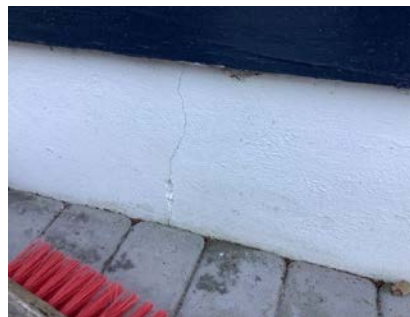
* Grunnmur og fundamenter: Det er registrert skråriss som er symptom på setninger.

Bildet viser eksempel på utvendig skråriss.

Utvendig forsegling av riss og sprekker for å forhindre frostspreng. Følg med på eventuell utvikling.
