Ertsgårds gate 17, 7500 STJØRDAL

**Pen enebolig med utleiedel - Rolig  
og tilbaketrukket beliggenhet nært  
sentrum - Flotte solrike  
uteområder - Garasje**

| Tilstandsrapport ..... | 40 |

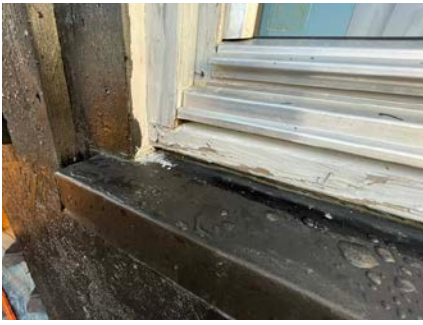
Slitasje vindu utvendig
