Ertsgårds gate 17, 7500 STJØRDAL

**Pen enebolig med utleiedel - Rolig  
og tilbaketrukket beliggenhet nært  
sentrum - Flotte solrike  
uteområder - Garasje**

Aktiv Eiendom v/Håvard Geving presenterer Ertsgårds gate 17

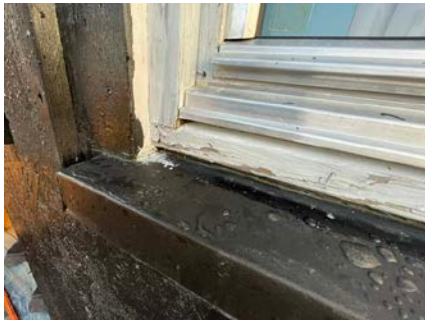
**Vinduer / dører:** Vinduer er skiftet ved ulike intervaller, tilstandsgraden settes ut fra de eldste dører/vinduene. Vinduer/dører fra 80-tallet med 2-lags isolerglass fremstår med elde og slitasje for alder. Enkelte vinduer tar i karm og anbefales justert. Det registreres harde pakninger med påfølgende nedsatt tettefunksjon og tildels oppsprekking og flassing av maling på karmen utvendig. Det ble ikke observert punkterte glass men det er tidvis vanskelig å påvise. Med tanke på alder er risikoen for dette økende i tiden som kommer. Løpende observasjoner anbefales. TG2 er gitt pga alder/slitasje på vinduer/dører, vedlikehold/utskifting av vinduer/dører må påregnes i tiden som kommer.

Slitasje vindu utvendig

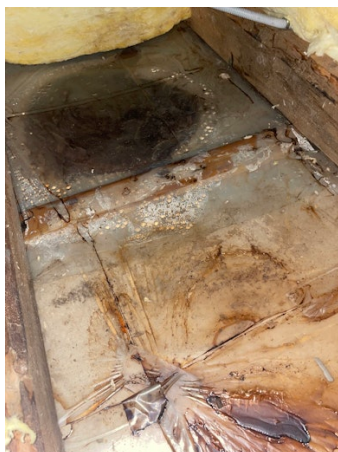
10

Under balkong, vannråper under dampsperre.

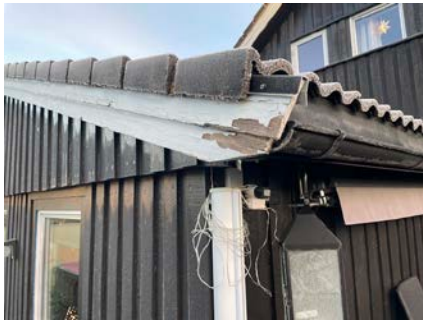
15

Forventet levetid på vindski/vannbord i tre 15-25 år.

Vindskier med flassende maling
