Melbyvegen 3, 2090 HURDAL

**Sjarmerende hytte på et flott  
hyttefelt i Hurdal! | 3 soverom |  
God intern og skjermet  
beliggenhet | Anneks og bod**

# Tilstandsrapport

Befaringsdato: 23.09.2025

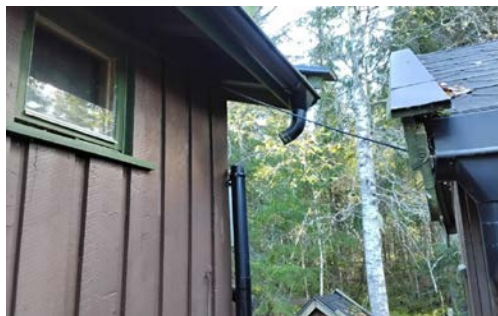
- Det mangler tilfredsstillende adkomst til pipe for feier.
- Mer enn halvparten av forventet brukstid er passert på renner/nedløp/beslag.
- Det er avvik:

Nedløp må repareres

Nedløp og renner må repareres slik at disse virker som de skal.

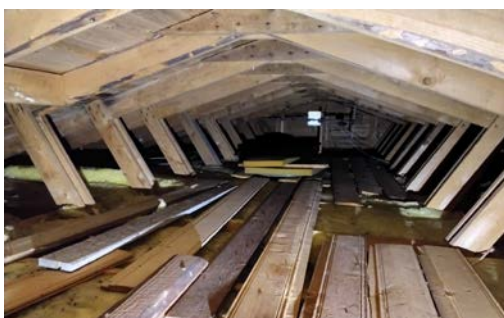
Det er noe svertesopp på undertaket av tre, som kan tyde på at det er noe luftlekkasjer opp til loftet.

- Det er registrert symptom på aktivitet fra skadedyr.

- Det må gjennomføres ytterligere undersøkelser.
- Det bør gjøre tiltak mot inntrengning av mus/skadedyr.

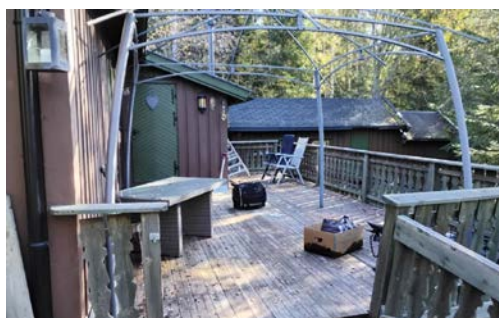
- Det er påvist fukt/råteskader i konstruksjonen.
- Rekkverket er for lavt i forhold til dagens krav til rekkverkshøyder.

Det er fukt og råteskader.

- Råteskadet trekledning må skiftes ut.
- Råteskadede konstruksjoner må skiftes ut.

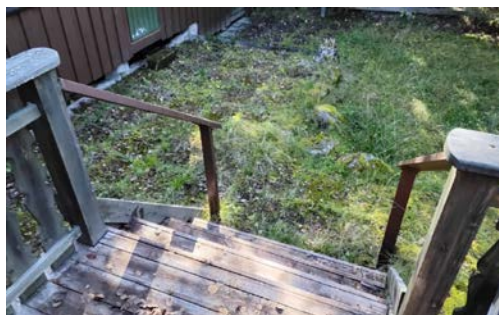
## TG 2 Utvendige trapper

Utvendig tretrapp ned fra verandaen, trenger nytt rekkverk og generelt vedlikehold.

- Lokal utbedring må utføres.

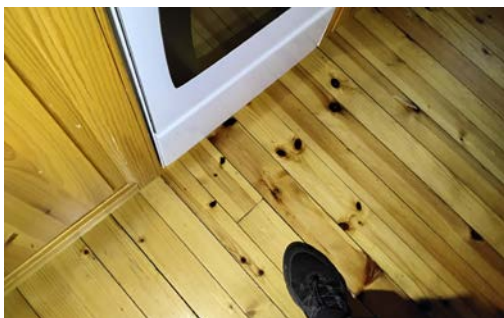
Sviktede guvbord

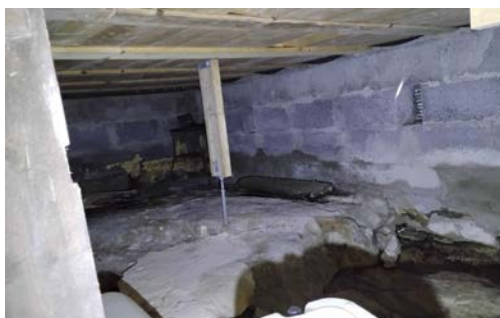
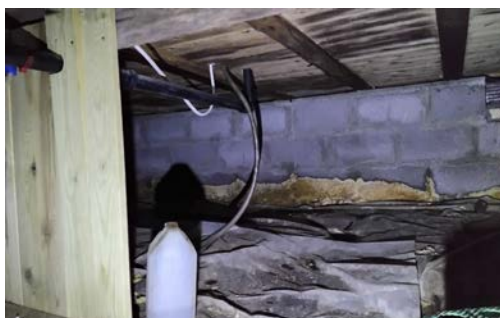
## TG 2 Krypkjeller

Bygningen har krypkjeller under trebjelkelag og stubbegulv. Det er tilgang til krypkjeller gjennom luke i gulvet fra inndisen av hytta og via luke i murvegg fra utsiden. I krypkjelleren er det vannbeholdere og pumpe for vannet til kjøkkenet.

Det anbefales at det monteres et avsug i krypkjeller for å trekke ut fuktighet.

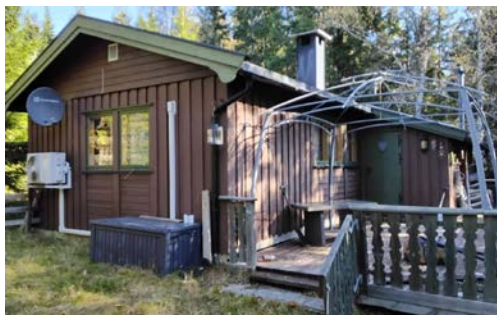
Ukjent Det mangler røykvarslere i hytta.
