Tilstandsrapport

Fritidsbolig
Geitholmsunda 9, 3783 KRAGERØ SKJÆRGÅRD
KRAGERØ kommune
gnr. 26, bnr. 107

Befaringsdato: 11.11.2024 Rapportdato: 18.11.2024 Oppdragsnr.: 20917-1327 Referansenummer: ZW1875

Autorisert foretak: Ramberg Takst

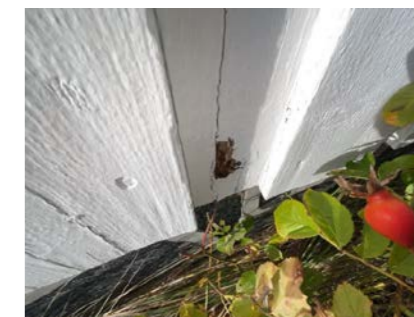
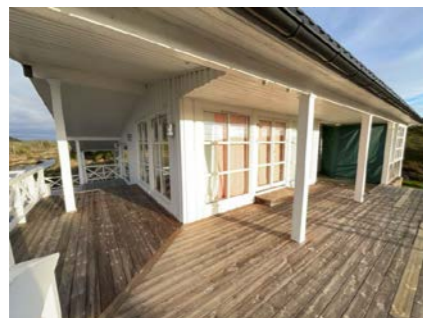
- Det er ingen eller liten lufting i nedre kant av kledning mot grunnmur.
- Det er påvist betydelige råteskader i bordkledningen.

Med tanke på alder og registrert råte, er dette en risikokonstruksjon for skjulte feil og avvik.

Utsnitt veggkonstruksjon.

- Råteskadet trekledning må skiftes ut.
- Lokal utbedring må utføres.
- Det bør foretas tiltak for å bedre lufting av kledningen.

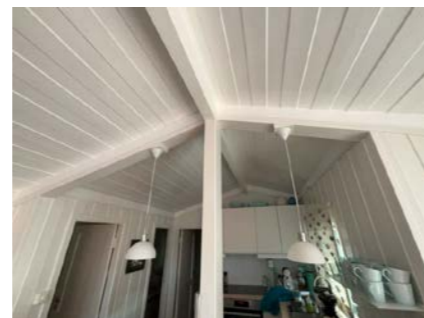
- Hele takkonstruksjonen er gjenbygget. Det er ingen mulighet til vurdering utover alder og observasjoner fra underliggende etg.
- Det er avvik:

Utsnitt takkonstruksjon.

Vindskier må utbedres.

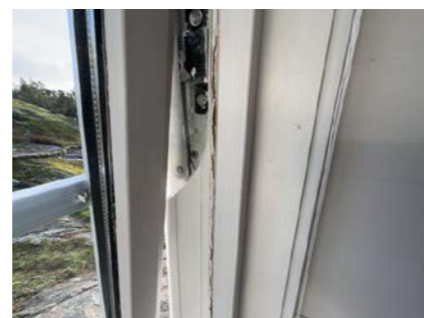
Det er registrert en forvitret tetteliste i karm på vindu badetrom. Det er registrert for lite tilluft mot badetrom, så denne har nok blitt utsatt for høy fuktighet og mye sollys.

Forvitret tetteliste.

Tetteliste i karm på badetromsvindu mot øst må utbedres for TG:1.

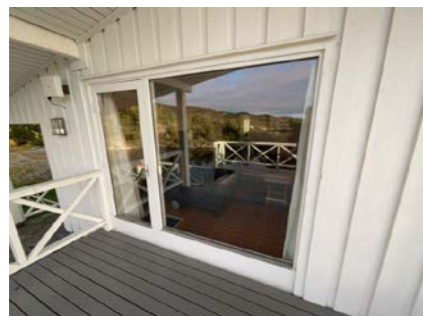
Det er registrert råte nederst på ytterdør i tre mot krypkjeller.
Det er registrert rustslag på hengsler til terrassedør.

Utsnitt terrassedør, rust på hengsler.

Terrassedør.

Ytterdør mot krypkjeller må skiftes for TG:1.
Rustslag på hengsler må utbedres, her må det smøres med rustmiddel og behandles på nytt for å prøve ivareta noe av levetiden.

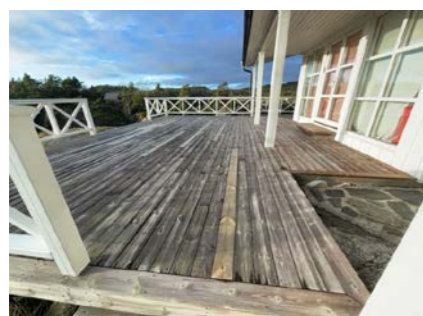
- Åpninger i rekkverk er ikke i henhold til krav i dagens forskrifter.
- Det er avvik:
- Det er værslitt/oppsprukket trevirke/trepaneler.

Det er registrert noe forvitring og riss i fuger til plattning med betong og naturstein.

Utsnitt terrasse.

Det må beregnes vedlikehold og utbedring av slitasje og flass. Avvik på rekkverk gjelder overflatebehandling.

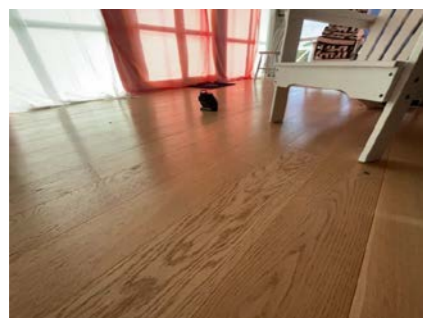
- Målt høydeforskjell på over 15 mm gjennom hele rommet. Tilstandsgrad 2 gis med bakgrunn i standardens krav til godkjente måleavvik.

Høydeforskjeller kontrollert i spisestue.

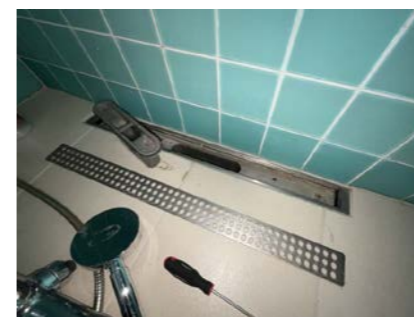
Slukrenne.

Det må innhentes dokumentasjon på membran om mulig, kan ikke dokumentasjon innhentes er det fare for skjulte feil og avvik i konstruksjonen.

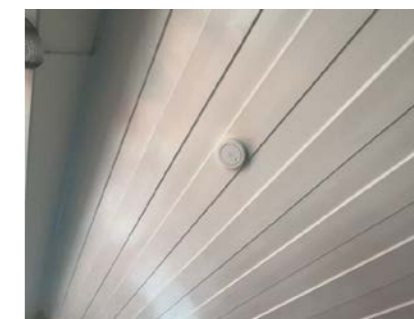
1. Er det mangler for brannslukningsutstyr i boligen iht. forskriftskrav på søknadstidspunktet, men minst Byggeforskrift 1985?
Ja Brannslukningsapparat ikke registrert på befaringdagen. Apparat må innhentes eller fremvises.
2. Er det skader på brannslukningsutstyr eller er apparatet eldre enn 10 år?
Nei
3. Er det mangler på røykvarsler i boligen iht. forskriftskrav på søknadstidspunktet, men minst Byggeforskrift 1985?
Nei
4. Er det skader på røykvarslere?
Nei

Røykvarsler.

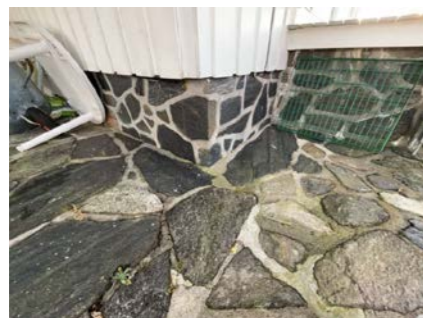
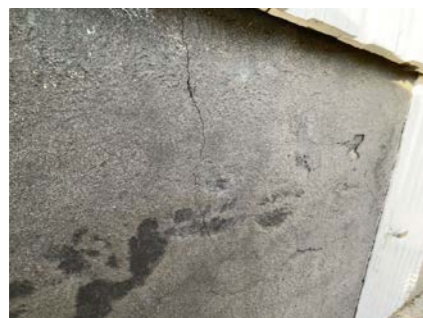
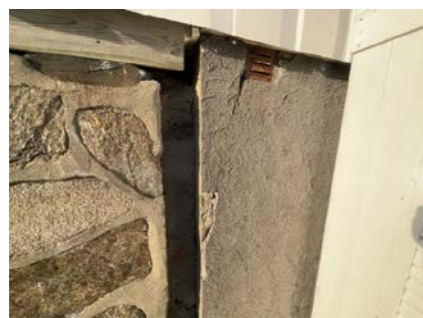
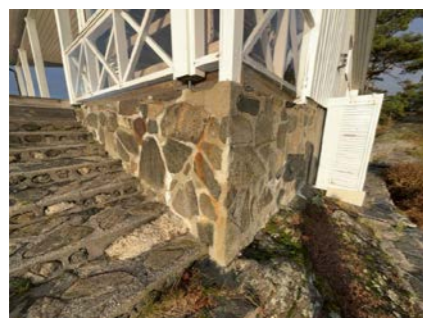
- Grunnmuren har sprekkdannelse.

Det er registrert stedvis noe sprekker, riss og forvitring i grunnmur.

Utsnitt grunnmur.

- Påviste skader må utbedres.

Sprekker, riss og forvitring i grunnmuren må utbedres for TG:1.
