Fallet 7, 7350 BUVIKA

Pen enebolig med gode sol- og utsiktsforhold | Pent opparbeidet uteplass | Blindvei | 20 min til Trondheim

Rapportdato: 30.4.2026 (Gyldig til 30.4.2027)

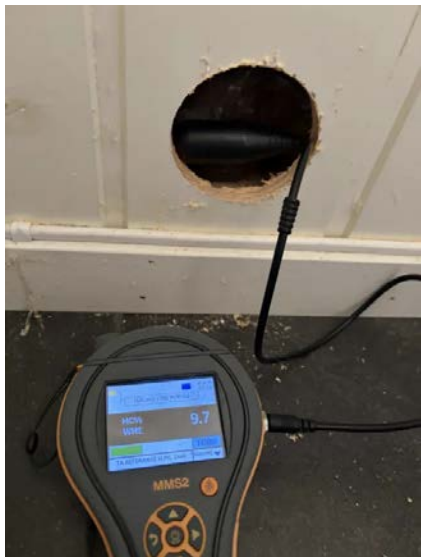
6.3 Rom under terreng

Undersøkelsen i utforet vegg ved trapp viser ingen tegn til skader.

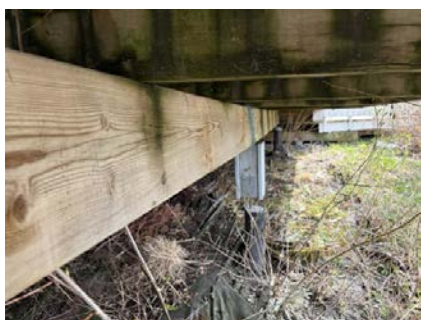
Balkongen er høyere på hjørnet.

Noe skjevheter på søyler ført til grunn.

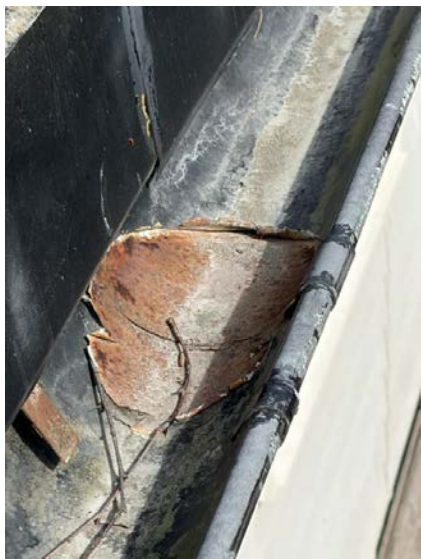
6.9 Renner og nedløp

Med hensyn til alder og slitasje vurderes over halvparten av forventet funksjonstid å være nådd.

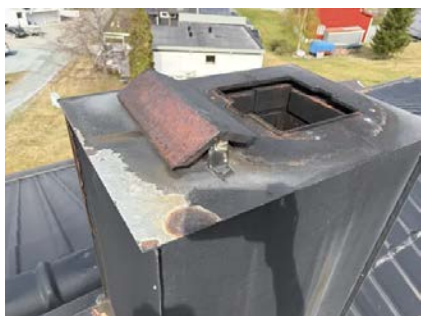
6.10 Skorstein over tak

Ingen tegn på skader på pipe. Heldekkende pipebeslag har noe rustdannelse.

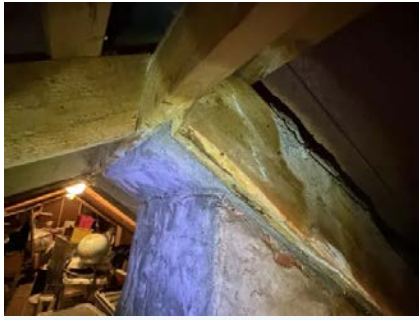
Ved visuelle observasjoner, samt stikktakninger på loft ble det ikke registrert tegn råteskader eller kondensproblemer på befaringsdagen.

Det gjøres likevel oppmerksom på at dette er en eldre takkonstruksjon, samt fuktskader i nedre del på vindskier.

Eldre takkonstruksjon oppført med sperrer.

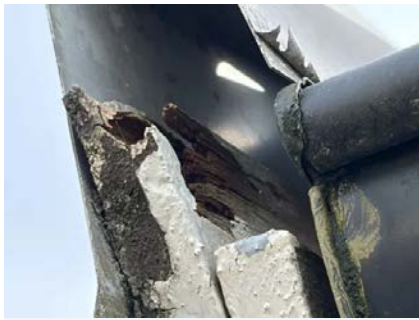
Råteskader i nedre del på vindski.

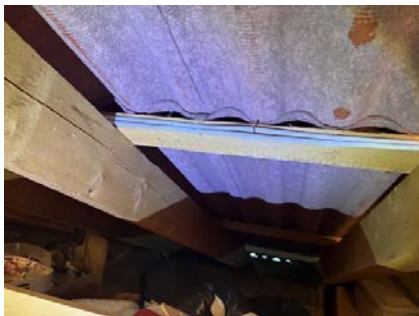
6.12 Taktekking

Ingen tegn på lekkasjer blir registrert, men tekkingen har nådd en alder som gjør tettheten i tiden som kommer usikker.

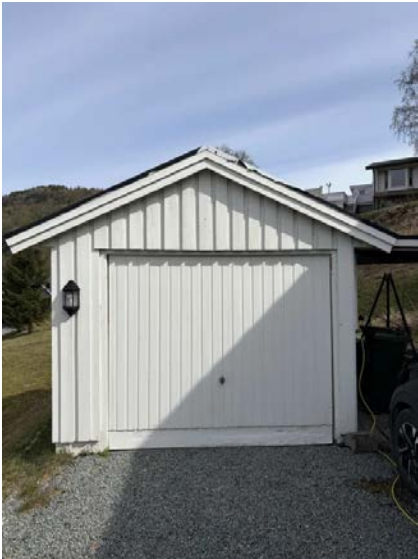
6.25 Garasje/ tileggsbygninger

Konstruksjonen fremstår med synlige slitasje/ skader og det er behov for en god del utbedringer/vedlikehold. Byggene er ikke videre vurdert.

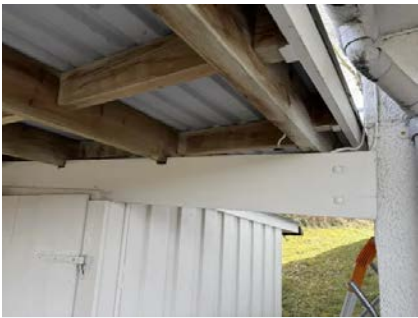
Beskrivelse: Garasjen er gammel. Fungerer som den skal, men kan med fordel oppgraderes. Carport er også skjev og bør gjøres noe med for å få korrekt avrenning fra tak. Har begynt å legge seg skader på vegg på garasjen på carportside grunnet vann som renner feil. Også skjevhet i egenbygd utebod da denne er i forbindelse med carport.

Synlige skjevheter på konstruksjonen mot utebod/ carport
