Reverudåsen 28B, 1341 SLEPENDEN

**Romslig familiebolig over 2 plan |  
3 sov, 2 bad | Solrik veranda +  
markterrasse | Trygg skolevei**

# Tilstandsrapport

# gnr. 119, bnr. 64, snr. 17

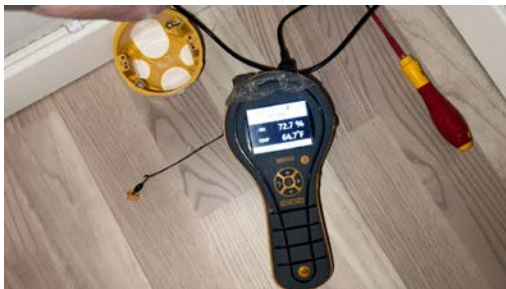
Det er foretatt fuktmåling inne i veggkonstruksjon i rom beliggende under terreng.  
Veggen er oppbygget med stålstendere, plast og isolasjon.

Målingen viste en relativ fuktighet (RH) på 72,7 % ved en temperatur på ca. 18 °C.

Målt verdi anses som forhøyet og ligger over anbefalte grenseverdier for lukket veggkonstruksjon. Ved relativ fuktighet over ca. 70 % foreligger økt risiko for fuktskader og mikrobiell vekst dersom forholdene er vedvarende over tid. Kombinasjonen av forhøyet relativ fuktighet og moderat temperatur vurderes som ugunstig for konstruksjonen.

Vegger under terreng er generelt utsatt for fuktpåvirkning fra grunnen, og konstruksjoner med innvendig isolasjon vurderes som særlig sårbare dersom fuktsikring, drenering eller luft- og dampetthet ikke er tilstrekkelig ivarettatt. Måleresultatet indikerer at veggkonstruksjonen kan være utsatt for pågående eller periodisk fuktbelastning.

Dette er uheldig løsning da det ved evt. fukttinnsig eller kapillært oppsug fra grunnen, kan oppstå kondens i konstruksjonen som ikke vil bli effektivt luftet ut.

Yttervegger mot terreng er utført som utforede konstruksjoner, hvilket i seg selv anses som en risikokonstruksjon grunnet begrenset inspeksjonsmulighet og økt fare for skjulte fuktbelastninger i overgang mellom grunnmur og innvendig kledning.

Forhøyet relativ fuktighet over anbefalte grenseverdier gir økt risiko for fuktskader, kondens og mikrobiell vekst ved vedvarende belastning.

Konstruksjonsløsningen med innvendig isolasjon, plast og begrenset inspeksjonsmulighet øker sannsynligheten for skjulte skader. Dersom forholdet ikke utbedres, kan dette medføre forringelse av konstruksjonen, inneklimaproblemer og kostnadskrevende tiltak over tid.

Det anbefales nærmere teknisk utredning av veggkonstruksjonen, herunder vurdering av fuktsikring, drenering og konstruksjonsoppbygging mot terreng. Tiltak kan omfatte forbedring eller fornyelse av drenering, fjerning av uheldige materiallag (plast), samt ombygging til mer fuktsikker løsning i tråd med gjeldende TEK.

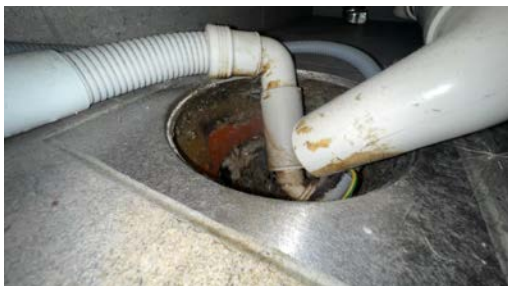
Fallforholdene i dusjonen avviker fra dagens anbefalinger, med utilstrekkelig lokalfall mot sluk. Dette kan medføre at vann blir stående/renner tregere i enkelte områder etter dusjing, noe som over tid kan øke belastningen på overflater og fuger.

- Eldre sluk av plast er ofte utsatt for lekkasjer og særlig i overganger. Eventuelle lekkasjer kan medføre fuktskader på tilliggende konstruksjoner.

Når tettesjiktet har passert store deler av forventet levetid, reduseres materialets robusthet. Dette øker sannsynligheten for gradvise fuktskader ved økt belastning, bevegelser i underlaget eller generell slitasje. Rommet fungerer etter dagens bruk, men tåler mindre avvik og har svekket sikkerhetsmargin over tid.

Tiltak bør vurderes for å bedre fallforholdene, men avviket krever ingen akutte handlinger.

Det anbefales jevnlig kontroll av rommet for tidlige tegn til fuktpåvirkning, og at man planlegger modernisering innen rimelig tid for å redusere risikoen for skadeutvikling. Eventuell eldre slukløsning vurderes samtidig ved fremtidig oppgradering.

Det anbefales derfor på generelt grunnlag at det fortsettes å dusje i dusjkabinett med kontrollert rørføring til sluk, inntil baderommet moderniseres.

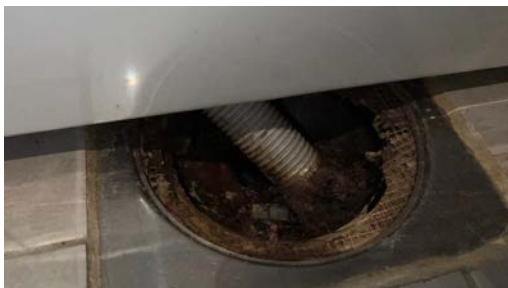
Det påpekes noe riss i enkelte flisfuger over sisternekasse.

Det registreres enkelte områder med moderat tegn til bomlyd (hulrom) under gulvfliser.  
Ingen riss eller løse fliser i den sammenheng ble observert, og forholdet vurderes som uten betydning for funksjon.

- Mer enn halvparten av forventet brukstid er passert på slukløsningen.
- Det er avvik:

- Eldre sluk av plast er ofte utsatt for lekkasjer og særlig i overganger. Eventuelle lekkasjer kan medføre fuktskader på tilliggende konstruksjoner.
- Tiltak:

Når tettesjiktet har passert store deler av forventet levetid, reduseres materialets robusthet. Dette øker sannsynligheten for gradvise fuktskader ved økt belastning, bevegelser i underlaget eller generell slitasje. Rommet fungerer etter dagens bruk, men tåler mindre avvik og har svekket sikkerhetsmargin over tid.

Det anbefales jevnlig kontroll av rommet for tidlige tegn til fuktpåvirkning, og at man planlegger modernisering innen rimelig tid for å redusere risikoen for skadeutvikling. Eventuell eldre slukløsning vurderes samtidig ved fremtidig oppgradering.

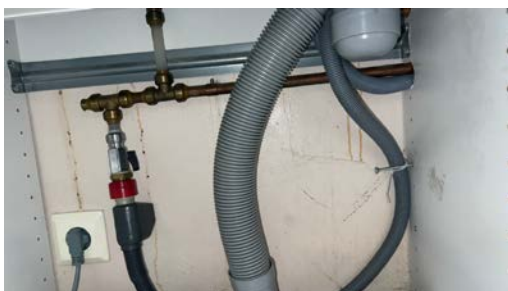
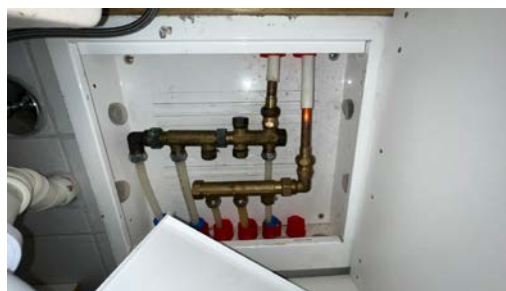
- Det er ikke påvist tilfredsstillende løsning for å synliggjøre lekkasje fra innebygget sisterner.

- Ved implementering av innebygget sisterner var det ikke krav om lekkasjesikring, konstruksjonen bør jevnlig observeres.
- Uten dreneringsløsning/lekkasjesikring kan lekkasjer pågå over lang tid uten å bli oppdaget. Dette kan føre til omfattende fuktskader i omkringliggende byggematerialer.

Når mer enn halvparten av forventet brukstid er passert, øker risikoen for korrosjon, lekkasjer og følgeskader. Eventuelle lekkasjer kan medføre fukt- og bygningsskader, samt behov for akutte og kostnadskrevende utbedringer.

Begrenset adkomst til vannskap kan forsinke avstengning av vann ved lekkasje eller skade. Dette øker risikoen for vannskader og følgeskader på bygningsdeler og innredning ved en eventuell lekkasje.
