Bregneveien 18, 3142 VESTSKOGEN

**Flott og innholdsrik enebolig med
alt på én flate - Gode solforhold på
stor hagetomt med skogen like
bak**

Befaringsdato: 04.05.2026

Rapportdato: 18.05.2026

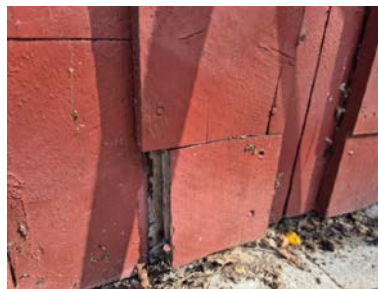
Det er ingen lufting i nedre kant av kledning mot grunnmur, det er tørkesprekker, tilløpt til råte i en hjørnekasse, og glipe mellom bord etter for liten overlapp.

Tørkesprekker.

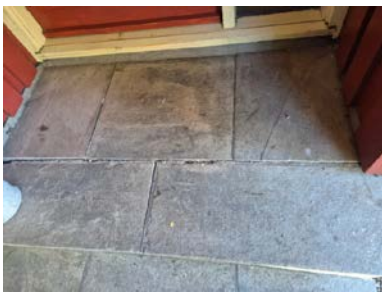
Sprekk i to skiferheller.

Det anbefales å skifte ut skiferheller med sprekker.

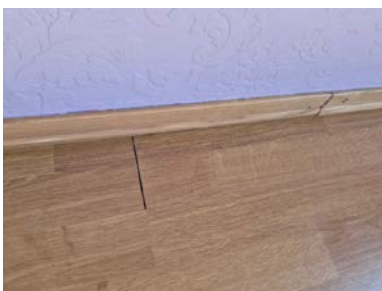
Glippe og skade i skjøt.

Det bør påregnes oppussing/renovering av enkelte innvendige overflater.
Tiltak bør vurderes av kjøper ut fra behov og ønsket standard.

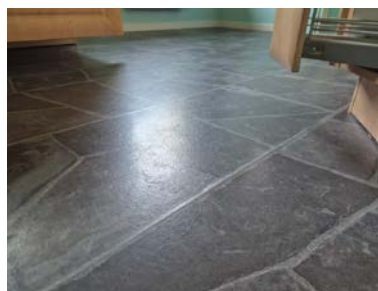
Sveller på kjøkkengulv.

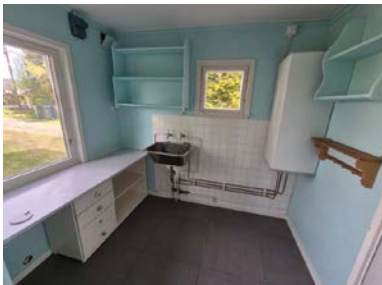
1. ETASJE > VASKEROM

Rommet mangler sluk, og membranløsningen vurderes som usikker/udokumentert. Samlet tilstandsgrad TG 3 er satt på bakgrunn av alder, manglende tetthet i våtsone og mangelfull sikring mot vannlekkasjer.

Full rehabilitering, inkludert etablering av sluk, membran, overflater, mekanisk avtrekk og nytt rør-i-rør-system.
