Møllegaten 12, 3111 TØNSBERG

**Lys og lekker 2-roms leilighet med  
solrik balkong - sentral  
beliggenhet - heis i bygget**

# Tilstandsrapport

Befaringsdato: 16.02.2026

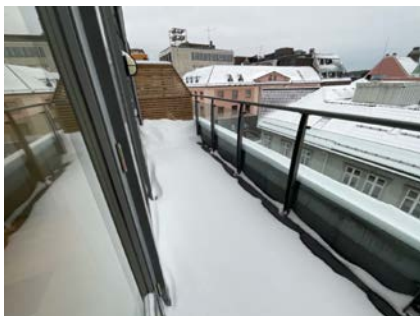
### TG 2 Balkonger, terrasser og rom under balkonger

- Tidspunkt for utskiftning av tettesjikt/membran nærmer seg ut ifra alder på dagens teking.

Det bør innhentes dokumentasjon på om underliggende takteking/membran ble skiftet i forbindelse med legging av nye gulvfliser. Dersom dokumentasjon ikke kan fremlegges, bør tilstanden følges opp jevnlig, da manglende eller aldrende membran kan medføre økt risiko for fuktskader og lekkasjer til underliggende konstruksjoner.

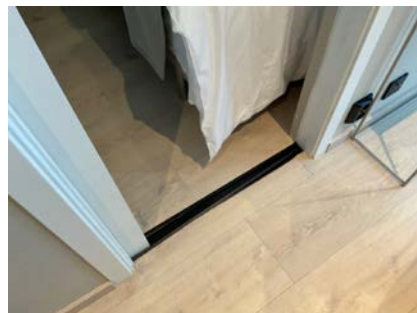
Dørene er malt i senere tid, men på døren til badet er det en skade på dørbladet under vrideren. Skyvedørene til soverom tar borti gulvet, noe som skyldes at laminatgulvet ikke er ferdig tilpasset.

Skaden på dørbladet under vrideren bør utbedres for å opprettholde dørens funksjon og estetikk, samt for å unngå ytterligere forringelse. Laminatgulvet mellom soverom og stue må tilpasses ferdig, dette for å sikre korrekt funksjon og forhindre slitasje på både dører og gulv.

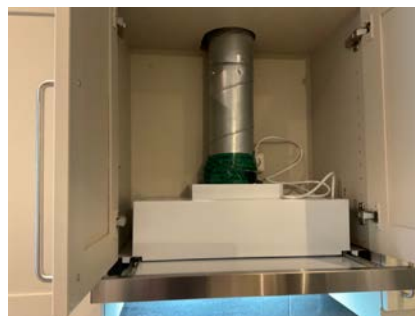
### ! TG 3 Avtrekk

- Det er registrert avvik med avtrekk.

Det må monteres en kjøkkenventilator som er egnet for det mekaniske avtrekksanlegget, slik at luftstrømmen fungerer korrekt og ikke fører til at luft fra kjøkkenet blåses inn på badet.

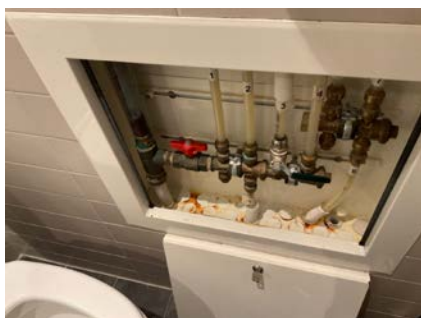
### ! TG 3 Vannledninger

Inne i samleskapet er det observert at varerørene er tettet igjen med fugemasse. Dette medfører at eventuell lekkasjevann ikke vil renne ut i skapet som tiltenkt, men i stedet vil kunne renne ut av varerør som mangler tettemuffer.

Anlegget må kontrolleres og utbedres av fagperson. Det må monteres tettemuffer i enden av varerørene, og rørkursene på rør-i-rør-systemet bør merkes. Ufagmessig utførelse og feil på varerør vil føre til at lekkasjevann ikke ledes til samleskapet som tiltenkt, noe som øker risikoen for vannskader i konstruksjonen.

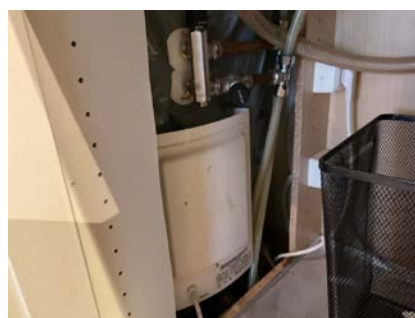
### TG 2 Varmtvannstank

Varmtvannsbereder på 115 liter fra byggeåret er plassert i kjøkkenbenken.

Varmtvannsberederen bør tilkobles strømmettet i henhold til gjeldende forskrifter for å redusere risikoen for brann og elektriske feil. På grunn av alder bør det også vurderes utskifting av berederen, da eldre tanker har økt risiko for plutselige skader og lekkasjer, noe som kan medføre følgeskader på bygningsdeler.
