Møllegaten 12, 3111 TØNSBERG

# Tilstandsrapport

Befaringsdato: 16.02.2026

Rapportdato: 20.02.2026

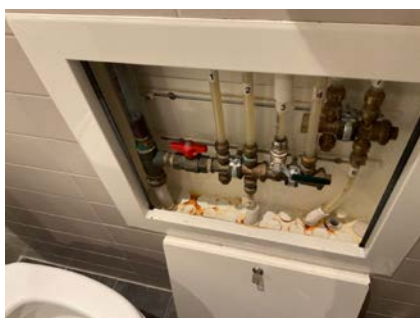
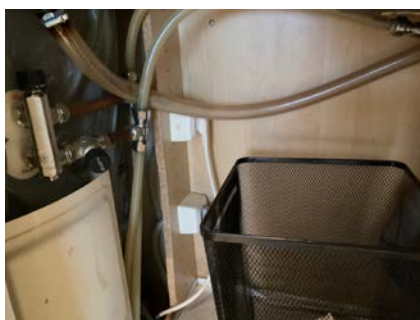
### ! TG 2 Vannledninger

Manglende varerør og ufagmessig utførelse medfører at lekkasjevann ikke ledes til samleskapet som tiltenkt, noe som øker risikoen for vannskader i konstruksjonen.
