### Aktiv Eiendomsmegling Arna og Åsane

# Ditt nye hjem?

# Tilstandsrapport

## ENEBOLIG

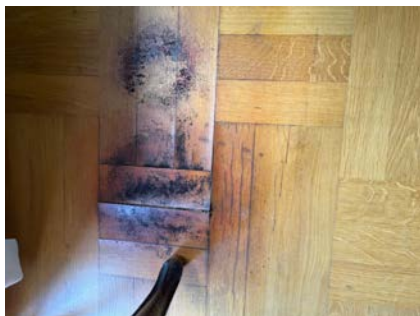
## TG 3 Etasjeskille/gulv mot grunn

Gulv mot grunn i betong og etasjeskille i trebjelkelag fra byggeår er kontrollert for horisontalt avvik målt med laser.  
Resultatet tilfredsstiller ikke dagens krav til avvik.

- Målt høydeforskjell på over 30 mm gjennom hele rommet.  
Tilstandsgrad 3 gis med bakgrunn i standardens krav til godkjente måleavvik.

Fungerer med dette avvik, ved oppgradering anbefales avretting.  
Anbefales da eksternt råd av mulig løsning, estimat gjelder dette.

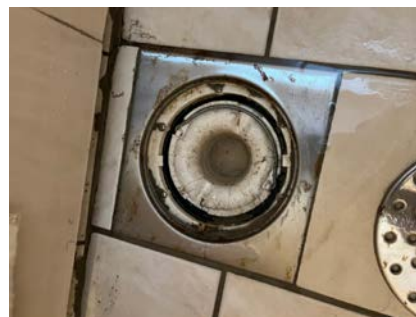
## UNDERETASJE > BAD

### ! TG 2 Tilliggende konstruksjoner våtrom

Forhøyde fuktverdier målt fra tilstøtende rom

Må ses i sammenheng med drenering og fuktsperre mot grunn sig terreng.
