Tveitvegen 8, 4737 HORNNES

**Spennende gårdsbruk på 1 155 dekar. Jakt/fiske og usjenert beliggenhet!**

# Tilstandsrapport

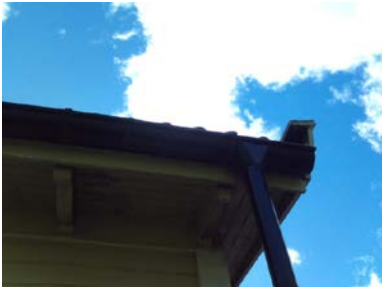
Deler av takrenner med tilhørende deler

Vann i fra nedløp må ledes bort i fra grunnmur for å unngå ekstra fuktbelastning ved grunnmur.

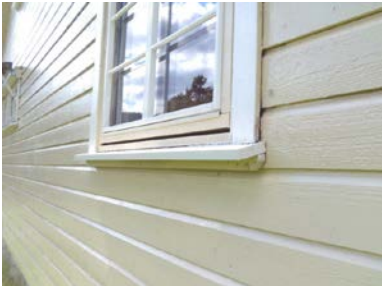
Deler av kledningen med tilhørende belistninger

- Det bør foretas tiltak for å bedre lufting av kledningen.
- Uten tilstrekkelig lufting bak bordkledningen kan fuktighet som trenger inn bak bordene eller gjennom veggen innenfra ikke tørke opp. Dette skaper ideelle forhold for råtesopp og muggvekst.

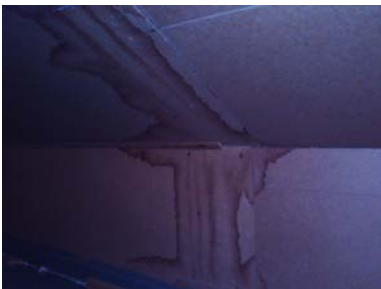
Har vert en lekkasje i rundt ene pipe som vises i himling og eldre fuktmerker i skråtak på kott som mest sannsynlig også skyldes eldre lekkasje ved pipe. Det var ingen unormale utslag på fuktighetsindikator ved søk i disse områder. Noe misfarging på undertaket av bord ble registrert. Ingen luftespalter i gesimser for tilgang på luft for lufting av lukket takkonstruksjon som heller ikke var vanlig i denne byggeperioden.

Eldre fuktmerker på kott ved trapp.

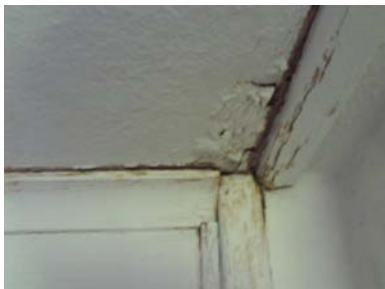
Har tidligere vert en lekkasje i rundt pipe.

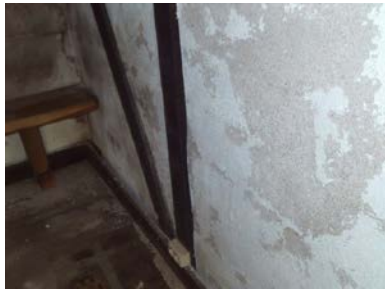
Deler av grunnmur

En del fuktvandring ble registrert ved søk i nedre del av grunnmur og direkte på støpte gulv med en fuktighetsindikator.

Dette har sammenheng med at det ikke ble brukt fuktsperre (plast) under gulvstøpen og fundamenter i denne byggeperioden som gjør at det alltid vil kunne bli noe oppsug av jordfuktighet. Er også eldre drenering av grunnmur som er ukjent. En god del fuktmerker og maling har løsnet i fra murvegger flere plasser. En mindre del som har utfored vegg bør fjernes, da det må vere noe fukt på grunnmur når en sammenligner med alle andre deler av grunnmur.

En god del fuktvandring i grunnmur og kjellergulv

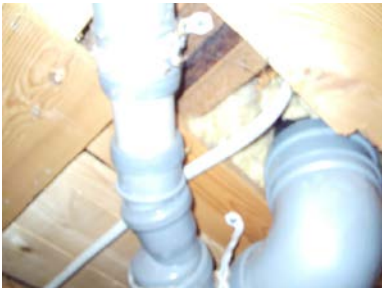
Fuktmåling er foretatt i en åpning i himling i grovkjeller, uten å påvise unormale forhold.

Fuktmåling i underliggende himling

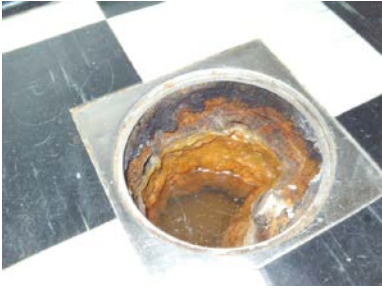
Eldre overflater og fuktsikring i overgangen gulv og vegg. Eldre sluk og ingen ventilasjon av rommet.

Eldre venoliumsfliser og sluk

- Våtrommet har behov for omfattende oppgraderinger. For å sikre en løsning som oppfyller gjeldende krav, bør tettesjikt, sluk og røropplegg oppgraderes og dokumenteres.
- Manglende oppgradering av våtrommet medfører høy risiko for at konstruksjonene ikke vil tåle vanlig bruk av vann eller lekkasjer. Dette kan føre til fuktskader på tilstøtende konstruksjoner.

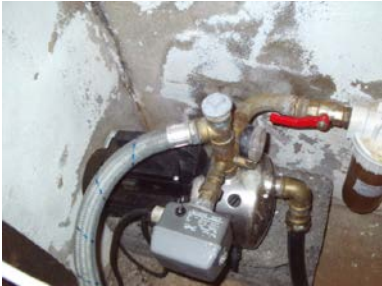
Vannpumpe

- Det er ikke behov for utbedringstiltak siden anlegget fungerer i dag, men ut ifra alder kan skader plutselig oppstå på eldre anlegg.
- I forbindelse med oppgradering av våtrom vil det være naturlig med utskiftning av rør.

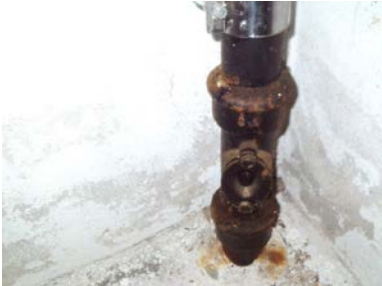
Noe eldre avløpsrør av støpejern med stakeluke

- Det er ikke behov for utbedringstiltak siden anlegget fungerer i dag, men ut ifra alder kan skader plutselig oppstå på eldre anlegg.
- I forbindelse med oppgradering av våtrom vil det være naturlig med utskiftning av rør.

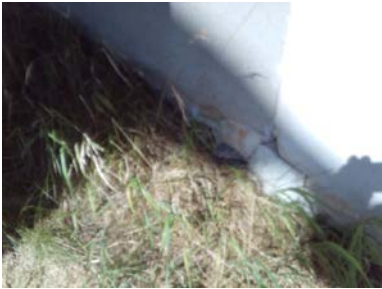
- Det mangler, eller på grunn av alder er det sannsynlig at det mangler, utvendig fuktsikring av grunnmuren ved kjeller/underetasje.
- Mer enn halvparten av forventet levetid på drenering er overskredet.

Ingen synlig fuktsikring inntil grunnmur.

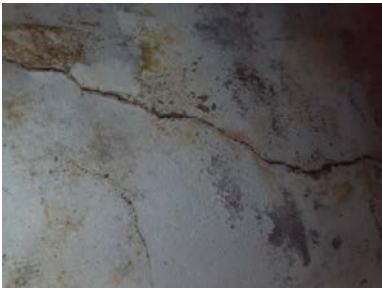
- Grunnmuren har sprekkdannelser.

Noen sprekker i grunnmur på opprinnlig del ble registrert.

Noen sprekker i grunnmur opprinnlig del

Sprekk i grunnmur.

- Lokal utbedring må utføres.

En må følge med om det skulle være noe bevegelser i disse sprekker. Skulle sprekker være aktive, må tiltak vurderes.
