**Salgsobjekt:** Enebolig  
**Eierform:** Eiet  
**Byggeår:** 1960  
**BRA-i/BRA Total** 179/203 kvm  
**Tomtstr.:** 822.6 kvm  
**Soverom:** 4  
**Gnr./bnr.** Gnr. 103, bnr. 121  
**Oppdragsnr.:** 1204260024

# Sjarmerende enebolig med oppussingsbehov - Nydelig utsikt - spennende planløsning

Befaringsdato: 24.03.2026

Rapportdato: 07.04.2026

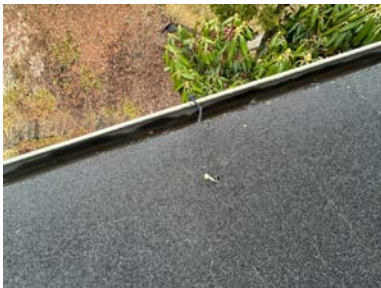
Det er registrert omfattende slitasje på yttertaket, som er tekket med takpapp fra ca. 1990. Det er observert hull ved mange av stormkrokene. Dette skyldes kombinasjon av feil type stormkroker samt aldring og materialtretthet i tekkingen. I tillegg er det flere stedvise sprekker i takpappen. Tekkingen vurderes å ha funksjonssvikt og anses å ha passert anbefalt levetid. Tilstanden medfører økt risiko for vanninntrengning og påfølgende skader på underliggende konstruksjoner.

Sprekk i takpapp.

Hull i takpapp ved stormkroker.

Taktekkingen bør skiftes ut for å hindre vanninntrengning og ytterligere skader på underliggende konstruksjoner. Dersom tiltak ikke iverksettes, øker risikoen for fukt- og råteskader betydelig, noe som kan medføre kostbare reparasjoner.

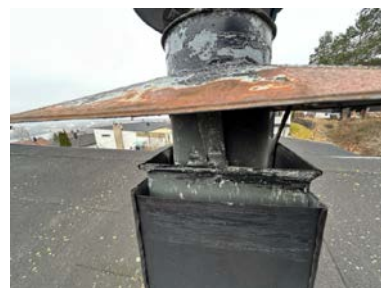
Det er registrert svertesopp på kaldtloftet, særlig på undertak og enkelte konstruksjonsoverflater. Svertesoppen vurderes å skyldes begrenset ventilasjon, kombinert med fuktpåvirkning over tid. Det kan i tillegg ikke utelukkes fuktgjennomtrengning fra yttertaket. Det er videre observert manglende eller utilstrekkelige luftespalter langs raft/overgang vegg-tak, noe som hindrer nødvendig luftsirkulasjon i kaldtloftet. Det er synlig lekkasje fra luftehatten. Se eget punkt om luftehatt for ytterligere vurdering og kostnadsestimat.

Fuktmåling med pigg i undertak ved luftehatt.

Kort beslag ved luftehatt, mulig årsak til lekkasje synlig fra kaldtloft.

Det bør etableres tilstrekkelig ventilasjon på kaldtloftet, blant annet ved å utbedre eller etablere luftespalter langs raft/overgang vegg-tak, for å sikre god luftsirkulasjon og redusere fuktbelastning. Svertesopp bør fjernes, og årsaken til fuktpåvirkningen må undersøkes og utbedres for å hindre videre utvikling av sopp og skade på konstruksjonen. Konsekvensen av manglende tiltak er økt risiko for sopp- og råteskader, samt redusert levetid på takkonstruksjonen

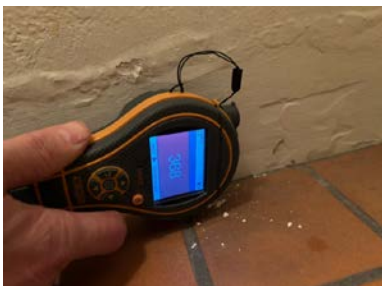
Det er registrert stedvis synlig saltutslag på grunnmur og innvendige skillevegger stedvis i underetasjen blant annet i toalettrom, fyrrom og bod. Saltutslag oppstår når fukt transporterer salter til overflaten og indikerer at konstruksjonen har vært eksponert for fukt over tid.

Saltutslag og fuktsøk i toalettrom i underetasje.

Det anbefales å kartlegge årsak til fuktpåvirkningen gjennom videre undersøkelser (ikke-destruktive og eventuelt destruktive der det er nødvendig). Eventuelle overflateskader kan utbedres når årsak er avklart og fuktpåvirkningen er stanset. Oppfølging over tid anbefales for å sikre at indikert fuktbelastning ikke utvikler seg. Dersom videre undersøkelser avdekker aktive fuktproblemer, må det utarbeides separate tiltak og kostnadsberegninger. Konsekvensen av manglende tiltak kan være økt risiko for skade på konstruksjonen, forringelse av inneklima og redusert levetid på bygningsdeler.

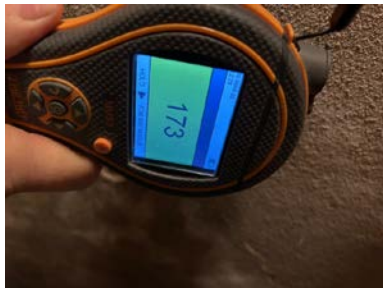
Fuktmerke i himling i matbod i underetasje.

Fuktsøk i himling i matbod.
