Gjøvikvegen 31, 2834 RAUF OSS

**Innholdsrik enebolig med spennende planløsning og sentral beliggenhet på Raufoss - carport/ garasje - romslig tomt.**

Befaringsdato: 10.09.2025

Rapportdato: 19.09.2025

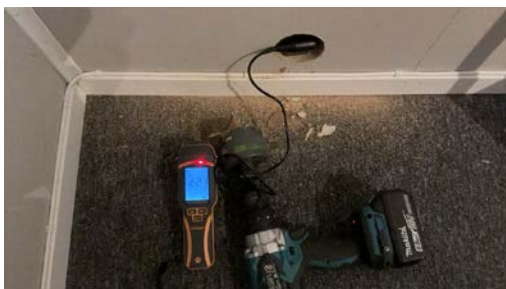
Det gjøres oppmerksom på at utforede og innkledde vegger under terreng er å betrakte som en risikokonstruksjon med erfaringsmessig høy skadefrekvens. Det anbefales å følge med på utviklingen.

### Vurdering av avvik:

- Det er avvik:

Det er utført fuktsøk som indikerer forhøyede fuktverdier i innebygde konstruksjoner.

- Tiltak:

Det anbefales å utføre ytterligere undersøkelser for å avklare omfanget av fukt og eventuelle skader på konstruksjonen. Ut fra resultatet av disse undersøkelsene og bruk av rommene treffes det beslutning om aktuelle utbedringstiltak. Gjelder i hovedsak soverom i kjeller.

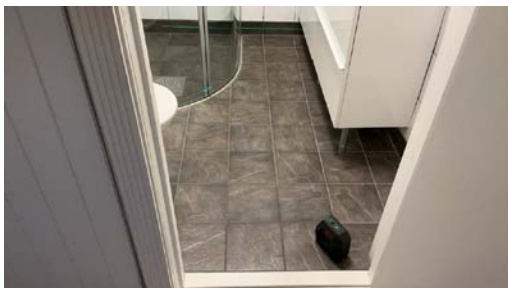
## 1. ETASJE > BAD

Det dusjes direkte på gulv/vegg, noe som gir økt belastning på konstruksjonene. Ved enkle fuktsøk registrerte jeg ingen unormale verdier.

#### Vurdering av avvik:

- Det er påvist at høydeforskjell fra topp slukrist til gulv/synlig topp membran ved dørterskel er mindre enn 25 mm.
- Det er avvik:

Gulvet er tilnærmet flatt. Det er lokalt fall til sluk. Fall er ikke tilfredsstillende, men badet fungerer med dette avviket

- Tiltak:

Rommet fungerer med dagens tilstand. Det er ikke behov for utbedringstiltak siden våtrommet fungerer i dag, men ut ifra alder kan skader plutselig oppstå på eldre våtrom.
