## Nøkkelinformasjon

**Salgsobjekt:** Rekkehus  
**Eierform:** Eiet  
**Byggeår:** 1969  
**BRA-i/BRA Total** 122/157 kvm  
**Tomtstr.:** 913 m<sup>2</sup>  
**Soverom:** 3  
**Antall rom:** 4  
**Gnr./bnr.** Gnr. 44, bnr. 132  
**Oppdragsnr.:** 1507240073

Sjølveigardel i rekkehus  
Hamrane 16  
5704 Voss

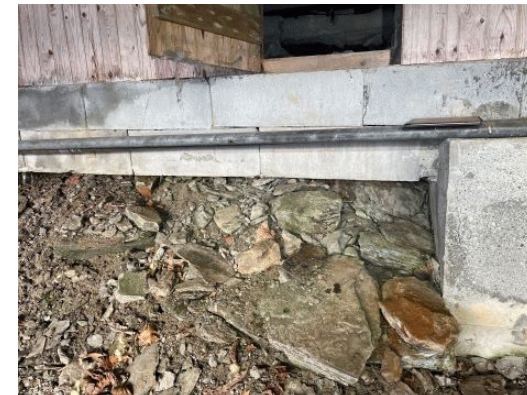
Byggningsdelen vert vurdert til TG 2 etter funn av fukt i trevegg og råte i nedre del av trevegg. Massar har i tillegg rast ut under forskalingsblokk som treveggen er forankra til (bilde). Utgifter i forbindelse med oppgraderingar må påreknast. Fukt og lukt frå avløpsrør er registrert.

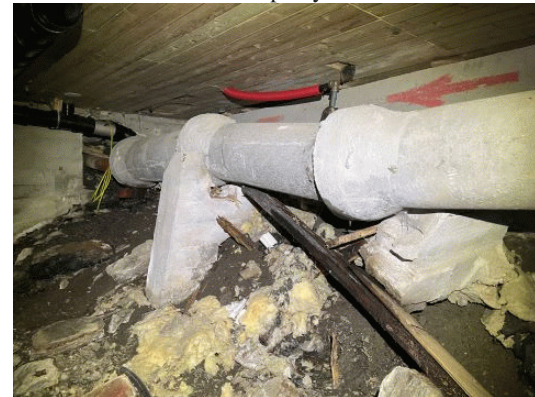
Avløpslufting er ført ut i gavlvegg mot vest. Løysninga er ok, men anbefalar å kontrollera tettinga i overgang røyrvegg-veggliv. Vatn som kjem på røyra kan trekka inn i trevirket om arbeidet med tettinga ikkje er tilfredstillande. Brudd i avløpsrøyr og lekkasje i krypkjellar. Utbetring vert anbefalt. Deler av anlegget er utdatert som følge av alder.

**Merknader:** Brudd i avløpsrøyr.
