Idrettsveien 4, 9300 FINNSNES

Sentrumsnær enebolig med fin beliggenhet i veletablert boligfelt på Finnsnes - garasje og pent opparbeidet uteområde.

Nøkkelinformasjon

Befaringsdato: 16.04.2026

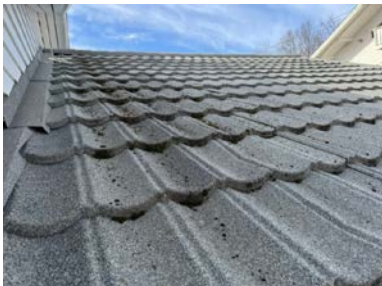
medfører økt temperaturlastning og raskere temperaturvariasjoner sammenlignet med opprinnelig løsning. Konstruksjonen er avhengig av velfungerende lufting for å unngå kondensdannelse. De synlige skader som er påvist har sitt opphav fra før tekkingen ble skiftet. Våre fuktmålinger under befaringen viser ingen skadelige fuktverdier, men på bakgrunn av alder og materialvalg foreligger det risiko for skjult fuktopptak og nedbrytning i undertak og taktro. Forholdet vurderes som konstruksjonsmessig risikoutsatt. Ved inspeksjon av taktekkingen er det registrert skader og svekkelser i form av bulker i tillegg er det påvist spredt mosedannelse.

Mose.

Konsekvensen av manglende tiltak kan være økt risiko for fuktskader, råte og redusert levetid på takkonstruksjonen.

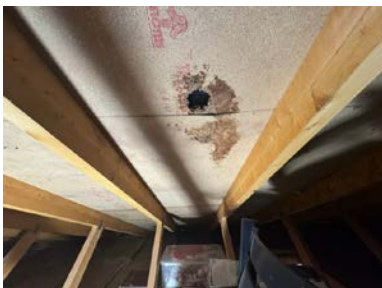
Eksempel på skader på taktroen som tyder på uett undertak.

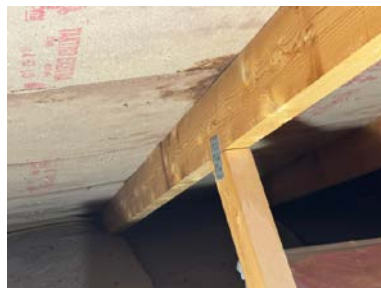
Eksempel på skader på taktroen som tyder på uett undertak.

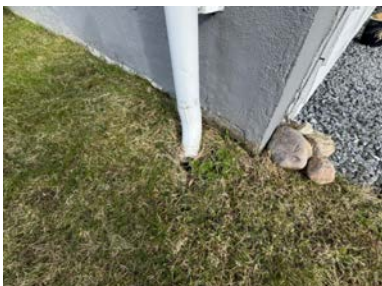
Avvik: Nedløp er avsluttet med utkaster over terreng. Dette gir økt vannpåkjenning mot drenering og grunnmur.

Eksempel på takrennenedløp som er avsluttet ved grunnmuren.

Nedløpsrør bør ledes vekk fra grunnmuren og til et sikkert sted for å hindre at takvannet fører til økt vannpåkjenning mot drenering og grunnmur. Dersom dette ikke utbedres, øker risikoen for fuktskader og redusert levetid på grunnmuren.

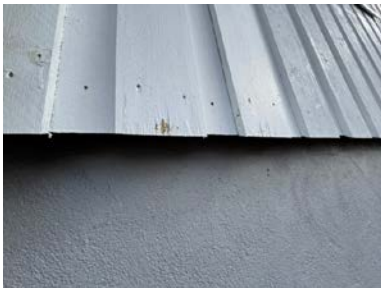
Avvik: Det er registrert flere sprekker i kledningen. Dette øker risikoen for råteskader i kledningen, siden vann kan samle seg i treverket. Kledningen fremstår som værslitt. Det er ikke montert musebånd på fasadene. Manglende musebånd bak kledningen gir mus og gnagere mulighet til å komme inn i boligen, spesielt til kaldt loft og skjulte deler av konstruksjonen. Kledningen er ikke ventilert der det er liggende kledning på underetasjen. Det anbefales gjennomgående luftespalte bak kledningen for å luften ut kondens som dannes på baksiden av kledningsbordene som følge av varmetap gjennom vegg. Luftespalten vil også drenere ut slagregn som trenger gjennom kledningen via sprekker og skjøter.

Eksempel på værslitt og sprekker i kledning.

Musebånd bør monteres for å hindre at mus og gnagere får tilgang til boligen, noe som kan føre til skader på isolasjon og konstruksjon.

Det anbefales å etablere gjennomgående luftespalte bak kledningen, spesielt der det er liggende kledning, for å sikre tilstrekkelig ventilasjon og drenering. Manglende lufting øker risikoen for fuktskader og redusert levetid på kledningen.

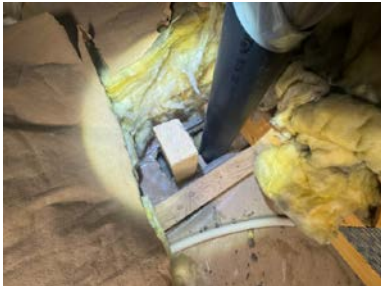
Avvik: Kaldloftet er inspisert fra gulvet på loftet. Det er montert dampsperre i etasjeskillet mellom varm og kald del av konstruksjonen. På oppføringstidspunktet for boligen var det generelt dårligere rutiner for montering av dampsperre, og tilgjengelige produkter hadde lavere kvalitet. Dette har i mange tilfeller ført til utettheter i dampsperran, noe som øker risikoen for at fuktig inneluft kan trekke gjennom konstruksjonen og kondensere på kalde flater. Dampsperrans funksjon er å hindre at varm og fuktig inneluft trenger opp i kaldere deler av konstruksjonen, hvor det kan oppstå kondens og fuktskader. Det er påvist utettheter i dampsperran ved rørgjennomføringer. Kasser til downlights er montert fra oversiden, noe som indikerer utettheter i dampsperran. Ved disse kassene er det registrert fuktskjolder. Det mangler isolasjon enkelte steder, noe som kan føre til kondensering. Ventilasjonsrør og luftingen til avløpsanlegget er ikke isolert. Loftsluken tetter ikke, og dette fører til at varm inneluft trekker opp på kaldloftet. Pappkubbinger på takfoten er deformert, noe som gir dårligere luftgjennomstrømning til konstruksjonen. Dette avviket øker risikoen for fuktskader i takkonstruksjonen. Det er registrert fuktmerker i taktro, Fuktmålinger i sperre ved fuktmerkene angir 9 vektprosent. Disse verdiene er ikke skadelige for konstruksjonen. Disse målingene kan endres ved endret bruk av boligen og temperaturforhold utvendig.

Eksempel på utettheter i dampsperran.

Før det gjøres endringer i takkonstruksjonen slik som etterisolering, endring av ventiler, endring av dempsperre eller lignende må de tiltenkte løsningene prosjekteres. Dette for at det ikke skal oppstå andre skader som følge av endringene som blir gjort.

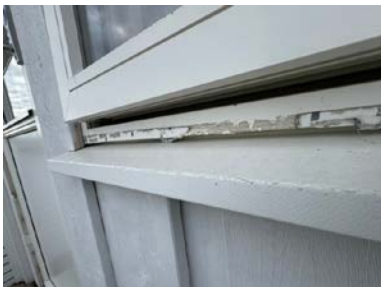
Avvik: Det er ikke oppbrett i endene på beslaget, og omrammingen går helt ned. Dette kan medføre økt risiko for fuktinntrengning og skader på vinduskonstruksjonen over tid.

Beslagsløsning.

Det bør utføres lokal utbedring ved å montere beslag med oppbrett i endene, samt sørge for at omrammingen avsluttes med tilstrekkelig klaring over vannbrettbeslaget. Dette vil redusere risikoen for fuktinntrengning og påfølgende skader på vinduskonstruksjonen.

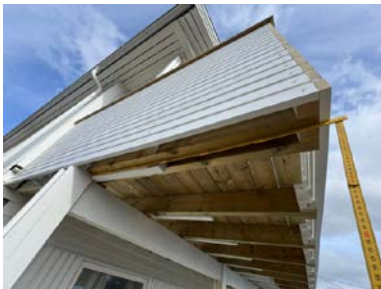
Avvik: Det er langt overheng på altanen.

Langt overheng på altanen.

Det bør gjennomføres en vurdering av konstruksjonen for å sikre at det lange overhendet har tilstrekkelig bæreevne og stabilitet. Dersom tiltak ikke iverksettes, kan det oppstå økt risiko for nedbøyning eller konstruksjonssvikt, noe som kan medføre fare for personskafe eller skade på bygningen.

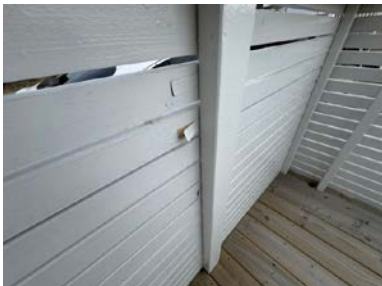
Avvik: Det er malt over merkelapper på materialene, noe som medfører at treverket under merkelappene ikke er behandlet.

Merkelapper som er malt over.

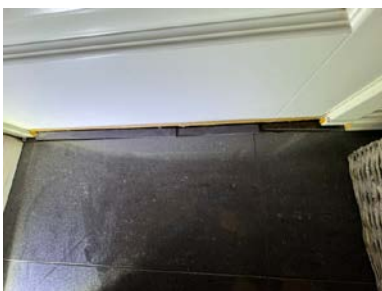
Avvik: Det er påvist rynker i tapeten på to rom. I boden er ikke flisbitene mot dørene limt og fuget.

Eksempel på hvor fliser ikke er festet.

Det bør utbedres rynker i tapeten for å oppnå et tilfredsstillende estetisk resultat og unngå videre skade på overflaten.

Flisbitene i boden bør limes og fuges for å sikre stabilitet og forhindre at fukt og smuss trenger inn, noe som kan føre til skader på gulvet over tid.

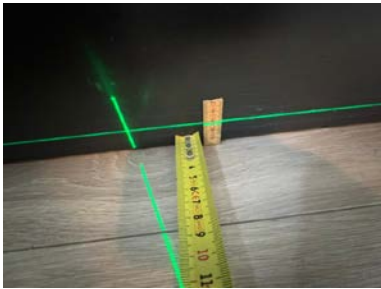
Avvik: Det er målt høydeforskjell på mellom 15-30 mm gjennom hele rommet.

Tilstandsgrad 2 gis med bakgrunn i standardens krav til godkjente måleavvik. Målt høydeforskjell på mellom 10 - 20 mm innenfor en lengde på 2 meter. Tilstandsgrad 2 gis med bakgrunn i standardens krav til godkjente måleavvik. Det er målt ca. 17 mm høydeforskjell på kjøkkenet i 1. etasje innenfor en lengde på to meter.

Måling av etasjeskille på kjøkkenet.

Ytterligere undersøkelser bør gjennomføres for å kartlegge omfanget av utbedringsbehovet.

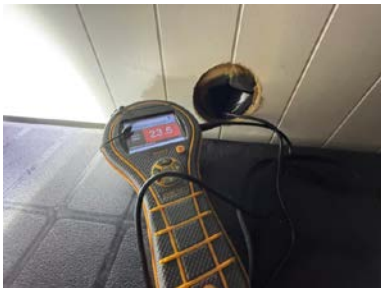
Avvik: Det er gjennom hulltaking påvist høyt fuktnivå inne i trekonstruksjonen i hulltakingen, men ikke påvist fuktskader i dette området. Høy luftfuktighet kan over tid føre til muggvekst eller sverting av materialer. Samtidig kan materialer og konstruksjoner bli ødelagt. Utforedede vegger under terreng er en risikokonstruksjon hvor vi ofte ser skader. Veggene er bygget opp med utforing og platekledning. Det er registrert bruk av dampspærre på vegg under terreng. Dette er en byggefeil som magasinerer fukt mellom dampspærre og murvegg. Dette gir stor risiko for skader på utforedede deler av vegg. Det skal ikke oppstå kondens eller fuktinntrengning som kan skade bygningskonstruksjonene eller påvirke inneklimate negativt. For å redusere faren for fuktskader er det viktig med riktige konstruksjoner mot grunnen og lav luftfuktighet i rommene. Tiltak for å oppnå lav luftfuktighet er god ventilasjon og oppvarming. Det er foretatt hulltaking i vegg i bod for kontroll av fuktforholdene. Målingen viste en fuktverdi på 23,5 vektprosent i treverket. Dette nivået ligger over det som anses som trygt for trebaserte materialer og indikerer forhold hvor det kan oppstå sopp- og råteskader dersom fuktbelastningen vedvarer. Funnet understreker risikoen som er knyttet til denne type konstruksjon og tilsier at videre undersøkelser og eventuelle tiltak bør vurderes.

Fuktmåling.

Tiltak for å redusere fuktbelastningen, som forbedret ventilasjon og eventuelt fjerning av dampsperre, bør vurderes for å unngå utvikling av sopp- og råteskader samt forringelse av inneklimaet.

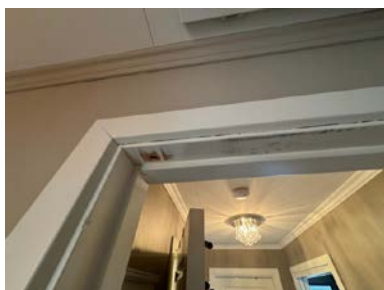
Avvik: Det er påvist at en dør tar i karmen ved åpning og lukking, og at enkelte dører mangler tettepropper over skruhellene.

Skader etter dør som tar i karmen.

Dører som tar i karmen bør justeres for å sikre korrekt funksjon og forhindre unødvendig slitasje. Tettepropper bør monteres over skruhullene for å oppnå et penere estetisk uttrykk. Dersom tiltak ikke utføres, kan det oppstå økt slitasje på dør og karm, samt redusert visuell kvalitet.

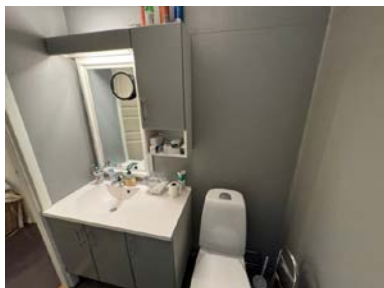
Avvik: Våtrommet må oppgraderes for å tåle normal bruk etter dagens krav. Tettesjikt på gulvet er vinylbelegg, det er ikke tettesjikt på veggene. vinylbelegget løst ved sluken og har utettheter. Ved inspeksjon i sluk er det påvist at belegg er klemt under klemring. Sluket er av eldre type, noe som tilsier at ved renovering kan det være vanskelig å dokumentere at nye vinylbelegg eller slukmansjetter kan benyttes opp mot denne sluken. Det vil være nødvendig å skifte sluk ved renovering. Rommet er ventilert med naturlig ventilasjon via klaffeventil i vegg. Det må gjøres oppgradering av våtrommets tettesjikt/membran for at våtrommet skal tåle en normal bruk etter dagens krav (tett våtzone). En samlet TG 3 for rommet er satt med bakgrunn i alder og manglende tetthet i våtsonen på rommet. Ved renovering av rommet må det gjennomføres en helhetlig prosjektering av våtrommet.

Badet i underetasjen.

Rommet må oppgraderes/renoveres før daglig bruk for å redusere risiko/omfang av skader. Ved å utsette gulv og vegger for vann kan det oppstå sopp og råteskader i skjulte deler av konstruksjonen.

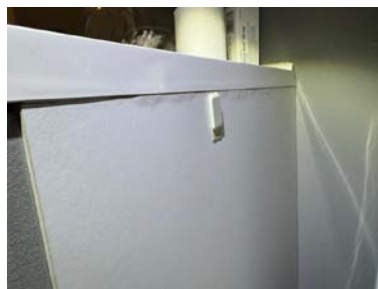
Avvik: Det er påvist fuktskader på innredning.

Fuktskader på innredningen.

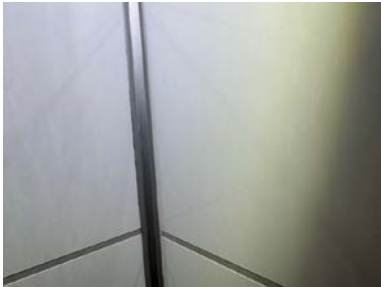
Avvik: Fugen i nedkanten av platene varierer mye i størrelse. Målinger viser at fugene varierer fra 5 mm til 15 mm. Det er tegn til at veggplaten i hjørnet av badekaret er for kort. Det er vindu i våtsonen over badekaret.

Platen er for kort.

Fugene i nedkant av veggplatene bør utbedres slik at de får jevn og tilstrekkelig bredde for å hindre fuktopptrekk og vanninntrengning.

Veggen i hjørnet av badekaret bør kontrolleres og eventuelt utbedres for å sikre at platen har tilstrekkelig lengde, for å unngå risiko for vannskader i underliggende konstruksjoner.

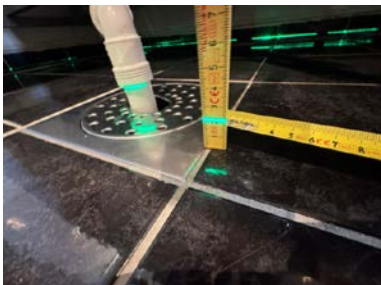
Avvik: Det er påvist at høydeforskjell fra topp slukrist til gulv/synlig topp membran ved dørterskel er mindre enn 25 mm.

Måling ved sluken.

Det bør etableres tilstrekkelig høydeforskjell mellom topp slukrist og gulv ved dørterskel for å oppfylle gjeldende krav. Manglende høydeforskjell øker risikoen for vannlekkasje til tilstøtende rom ved eventuell oversvømmelse.

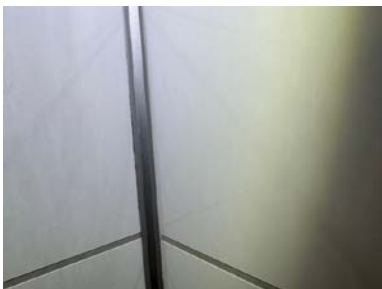
Avvik: Det er påvist tegn til utettheter i fugen ved bunnlisten og i hjørnet hvor platen er for smal. Dette øker risiko for delaminering av baderomsplater ved eksonering av vann. Sluket er fra byggeåret, noe som innebærer at mer enn halvparten av forventet brukstid er oppbrukt. Mer enn halvparten av forventet brukstid er også brukt på membranen.

Platen er for smal.

Det må gjennomføres utbedring av utettheter ved bunnen og hjørne for å hindre fuktinntrengning som kan føre til delaminering av veggplaten.

Det anbefales å kontrollere og eventuelt oppgradere sluk og membran, siden disse har overskredet forventet brukstid. På grunn av slukets alder vil det neppe være mulig å fremskaffe mansjettløsning som har godkjenning opp mot denne type sluk. Manglende tiltak kan føre til skjulte fuktskader og følgeskader på tilstøtende bygningsdeler.

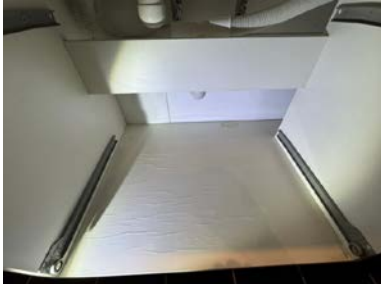
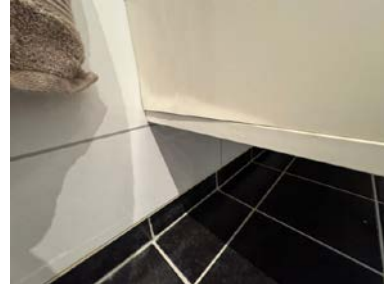
Skader på innredningen.

Dersom skadene ikke utbedres, kan det føre til redusert levetid, økt risiko for fuktskader og svekket brukervennlighet.

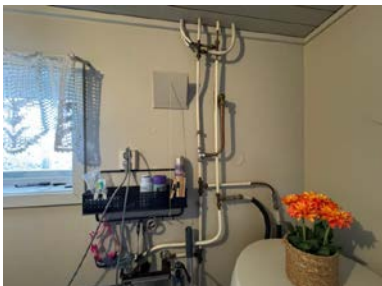
Avvik: Mer enn halvparten av forventet brukstid for de innvendige vannledningene er passert.

Plastkappen rundt vannrørene er skadet.

Skader på plastkappen kan føre til økt kondensering.

Skader på plastkappen.

Det anbefales å vurdere utskiftning av vannrørene, spesielt ved oppgradering av våtrom, for å redusere risikoen for lekkasjer og følgeskader som følge av alder og skadet plastkappe.

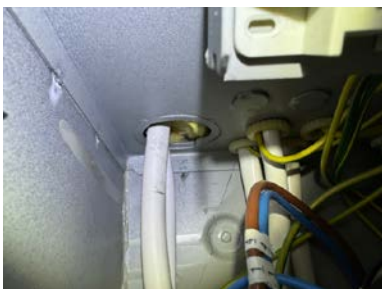
Elektriske installasjoner som mangler dokumentasjon kan ha større risiko for at det oppstår skader ved. Konsekvenser av avvik ved elektriske anlegg kan være store og fatale både ved brann

Åpning i sikringsskap.

12. Foreta en helhetsvurdering av det elektriske anlegget, dets alder, allmenne tilstand og fare for liv og helse. Bør det elektriske anlegget ha en utvidet el-kontroll?
Ja Det anbefales at det gjennomføres el-takst på anlegget slik at hele anlegget er gjennomgått etter NEK 405-20. Årsaken til anbefalingen er at det er påvist åpning i sikringsskap, at det er utført arbeider på det elektriske anlegget som kan mangle dokumentasjon samt at det ut fra alderen på anlegget og dets komponenter vil være avvik som en bygningssakkyndig ikke vil avdekke ved visuell kontroll. En eltakst skiller seg fra elkontroll ved at eltakst også kan omhandle økonomiske forhold. En eltakst vil ha som formål å sette en økonomisk kostnad for å korrigere en uønsket tilstand på det elektriske anlegget. Bestemmelsene i Avhendingslova til dokumentasjon av tilstand har blitt skjerpet. Både selger og kjøper vil derfor dra stor nytte av å ha en uhildet rapport fra sertifisert fagperson å unngå fremtidige konflikter.

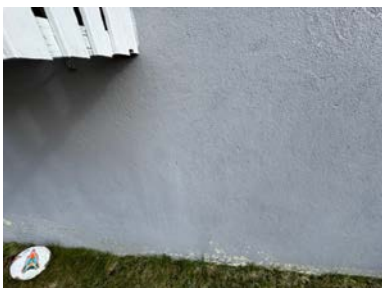
Avvik: Mer enn halvparten av forventet levetid på dreneringen er overskredet. Det er ikke påvist utvendig fuktsikring av grunnmuren på alle vegger, noe som øker risikoen for fuktinntrenging til rom under terreng. Det har ikke vært mulig å vurdere tilstand eller funksjonalitet på drenerørene. Basert på opplysninger om alder på dreneringen og byggegrunn i området, bør det påregnes at drengsslanger må skiftes. Eventuelle drengsslanger ledes til ukjent sted. På oppføringstidspunktet var det ikke vanlig å montere duk for å skille drenerende masser fra stedlige masser. Dette øker risikoen for at jord og sand trenger inn i drenerende masser og reduserer effekten av disse. Alder på dreneringen og normal byggeskikk på oppføringstidspunktet tilsier økt risiko for at dreneringen ikke vil fungere tilfredsstillende i løpet av de neste årene. Det anbefales å ta med oppgradering av dreneringen i vurderingene ved kjøp.

Det er ikke påvist utvendig fuktsikring på enkelte vegger.

Det anbefales å vurdere oppgradering av dreneringen for å redusere risikoen for fuktskader.

Jevnlig inspeksjon av rom og vegger under terreng bør gjennomføres for å oppdage eventuelle problemer tidlig.

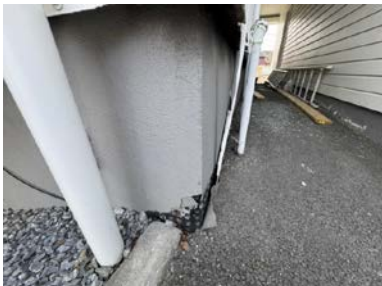
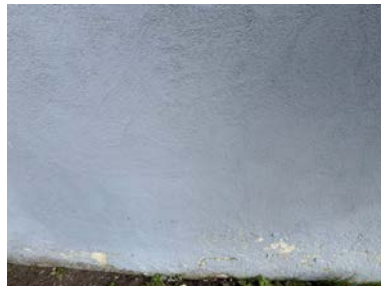
Avvik: Det er påvist stedvise riss i grunnmuren.

Eksempel på riss i grunnmuren.

Rissene bør tettes for å hindre vann- og fuktinntrengning i konstruksjonen, noe som kan føre til videre utvikling av skader eller nye avvik.

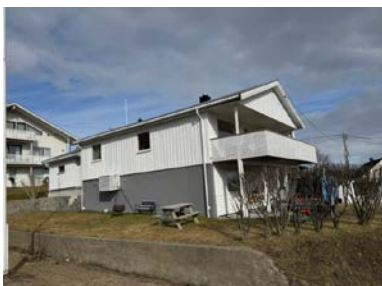
Avvik: Det er påvist dårlig fall eller flatt terreng inn mot grunnmur og dermed muligheter for større vannansamlinger.

Dårlig fall eller flatt terreng inn mot grunnmur øker risikoen for vannansamlinger, som kan føre til fuktskader på bygningsmassen og et dårligere innemiljø.

Terrenget er relativt flatt.

Det bør utføres terrengjusteringer slik at overflatevann ledes bort fra grunnmuren.
