Blåtoppveien 72, 1481 HAGAN

**Påkostet halvpart tomannsbolig  
med idyllisk beliggenhet ved  
Skyttaputten og markagrensa. God  
intern beliggenhet! Garasje.**

# Tilstandsrapport

Befaringsdato: 10.03.2026

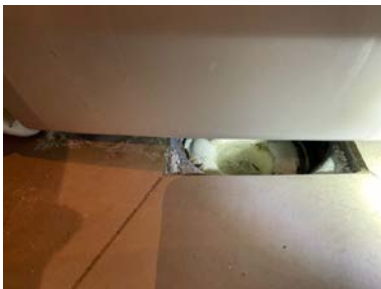
- Tilgang til sluk må bedres både for inspeksjon og rengjøring.

Det bør gjøres enklere tilgang for normal og periodisk kontroll og rens av sluket. Konsekvensen av å ikke få rens et sluk er oppstuvninger fordi vannet ikke ledes vekk. Dette kan føre til lekkasjer med å følgende skader.

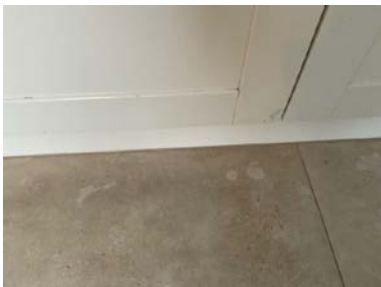
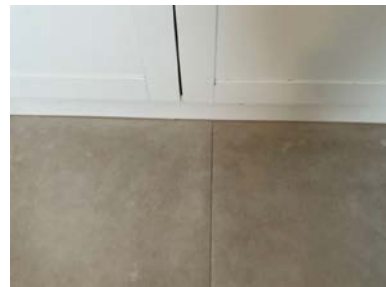
Det er påvist skader på overflater/kjøkkeninnredning utover normal slitasjegrad. Noe småskader på fronter, samt skade på koketoppen.

For å lukke avviket, må overflatene på kjøkkenet skiftes/vedlikeholdes. Observerte skader/slitasje har lav konsekvensgrad og nødvendigheten av utbedringer vurderes av ny eier.

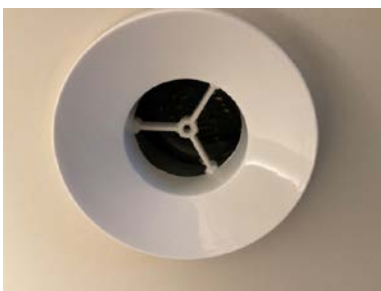
Ventilasjonskanal og synlig ventil bør kobles sammen. Ventilasjon på toalettrom er viktig for å fjerne fukt, lukt og forurensset luft. Uten tilstrekkelig ventilasjon kan fukt bli værende i rommet, noe som over tid kan føre til dårlig inneklima.
