Bureiservegen 10, 2407 ELVERUM

**Solrik eiendom på ca. 4879m<sup>2</sup>  
med tilbaketrukket og attraktiv  
beliggenhet! Koselig og velholdt  
enebolig, samt garasje.**

Befaringsdato: 20.06.2025

Rapportdato: 23.06.2025

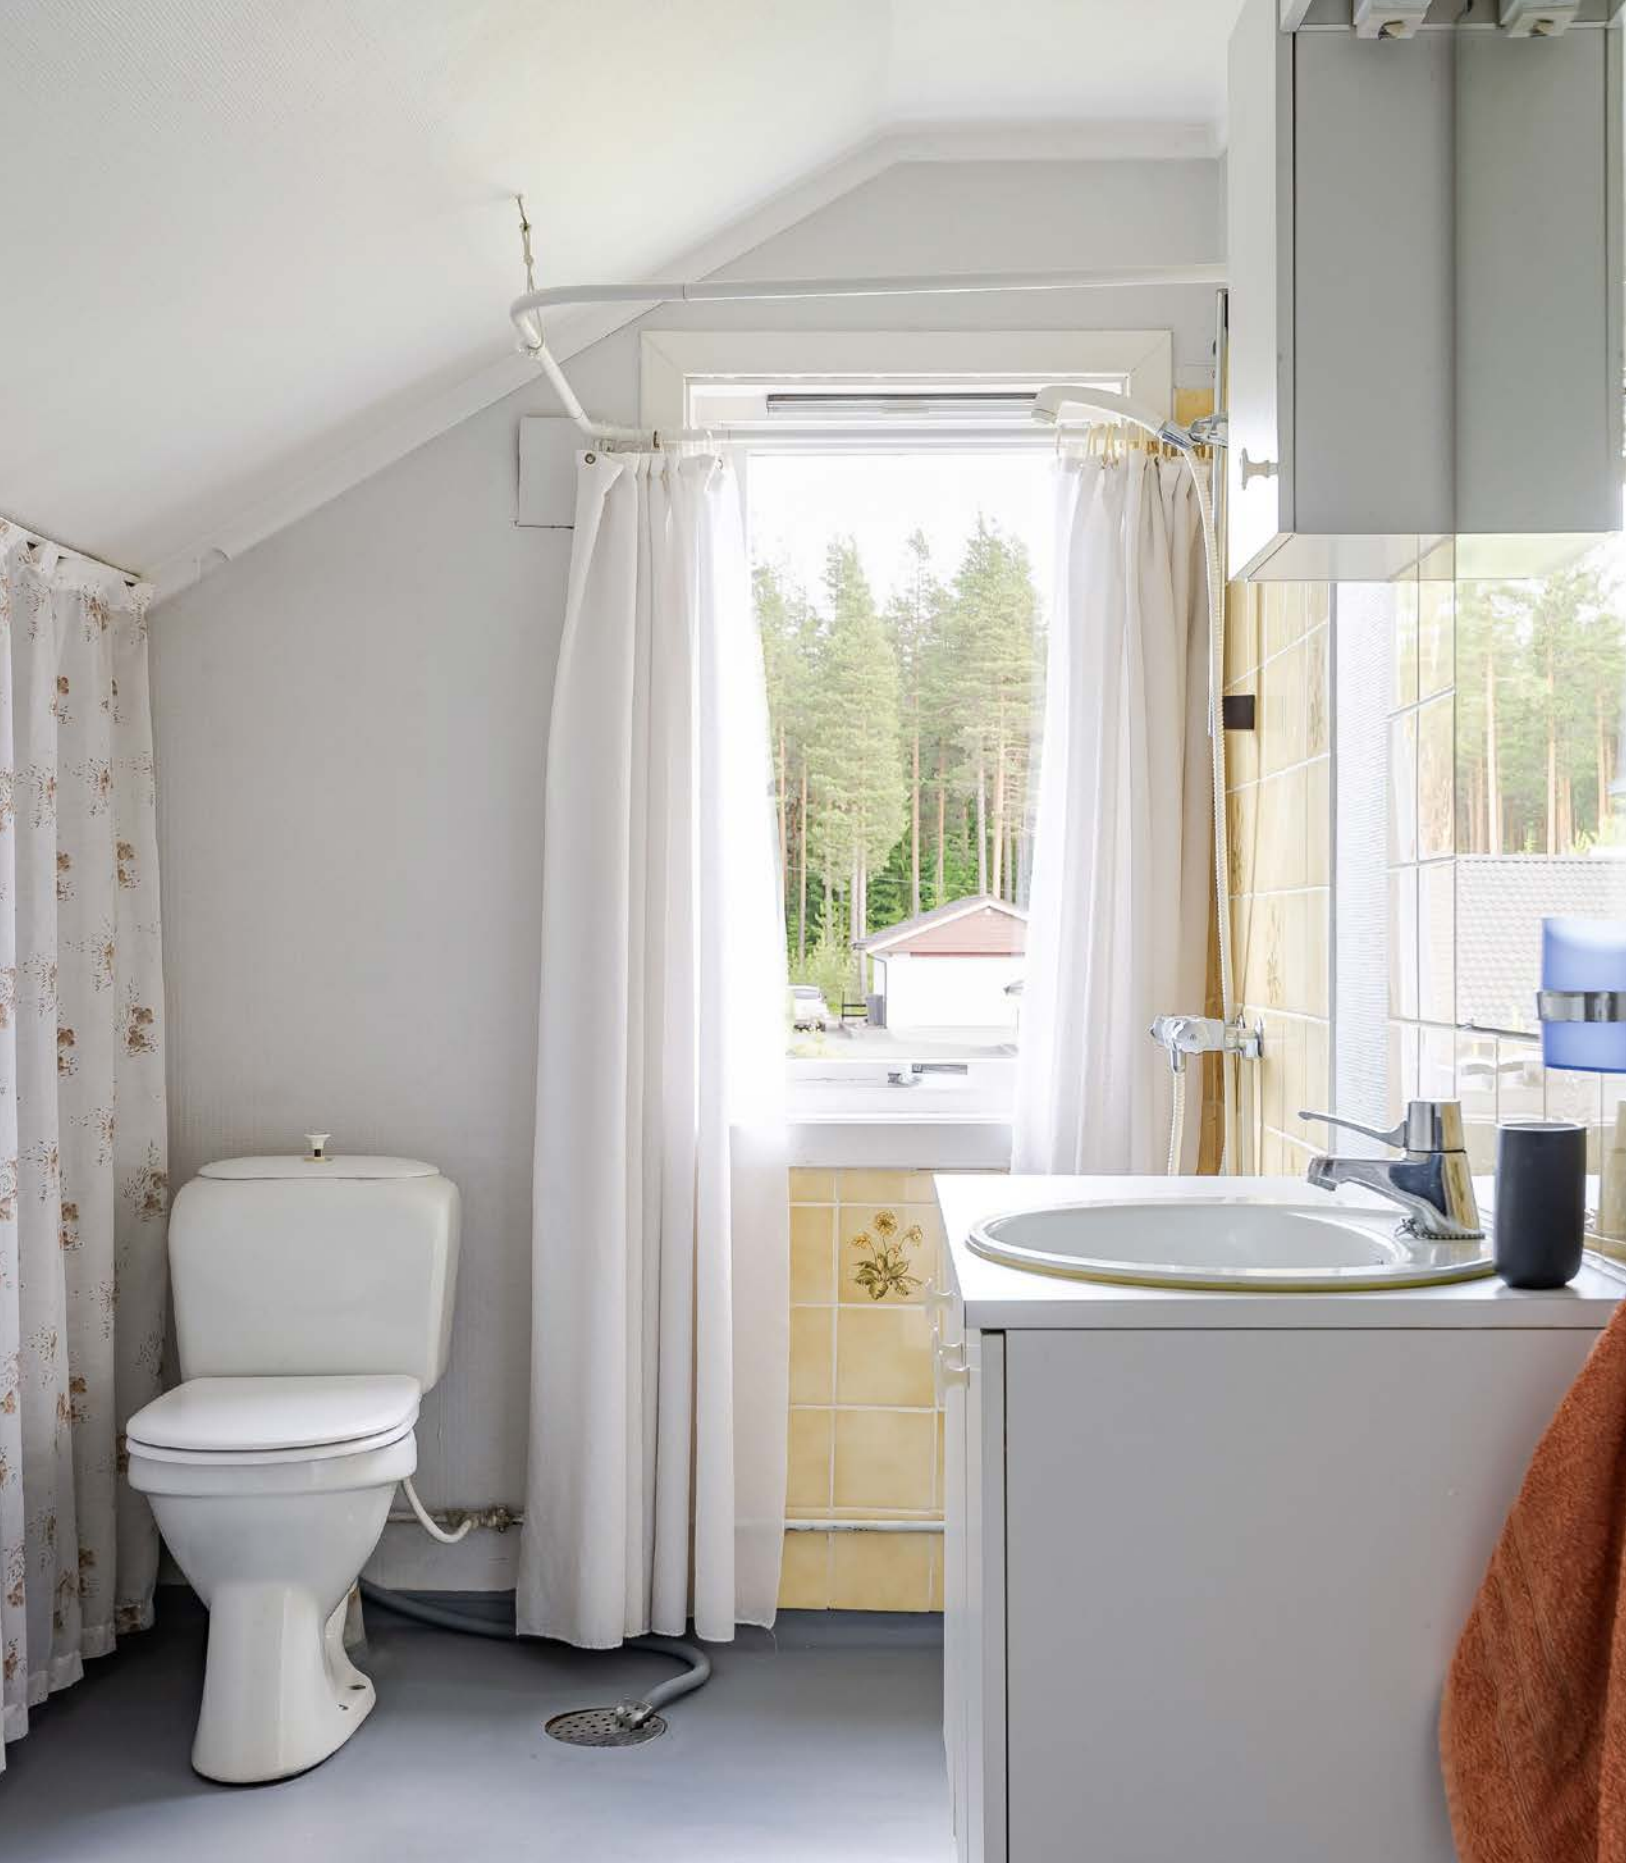
Baderom i 2. etasje fra 1960-tallet. Baderommet har fått TG3 i tilstandsrapporten og må oppgraderes for å tåle normal bruk etter dagens krav.

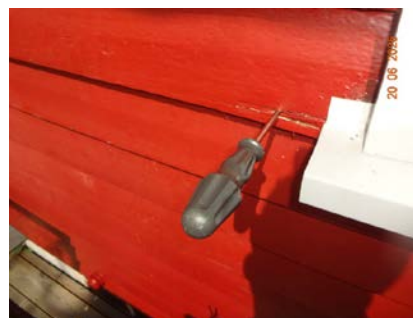
- Det bør foretas tiltak for å bedre lufting av kledningen.

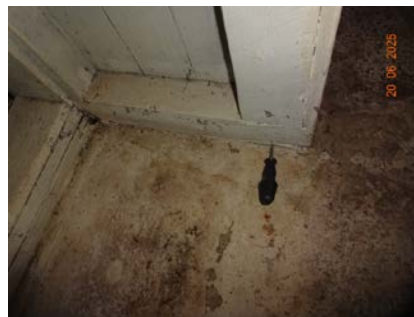
- Det anbefales at alt treverk i kjeller fjernes og at kjelleren har mest mulig åpne murkonstruksjoner med god utlufing.

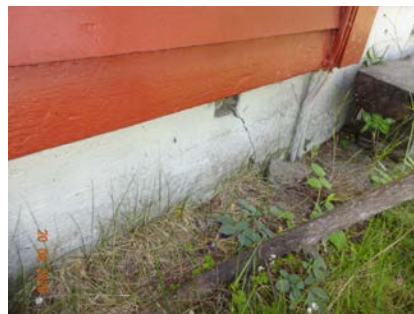
- Det må foretas tiltak for å lukke avviket.
