Bureiservegen 10, 2407 ELVERUM

**Solrik eiendom på ca. 4879m<sup>2</sup>  
med tilbaketrukket og attraktiv  
beliggenhet! Koselig og velholdt  
enebolig, samt garasje.**

| Tilstandsrapport ..... | 46 |

Befaringsdato: 20.06.2025

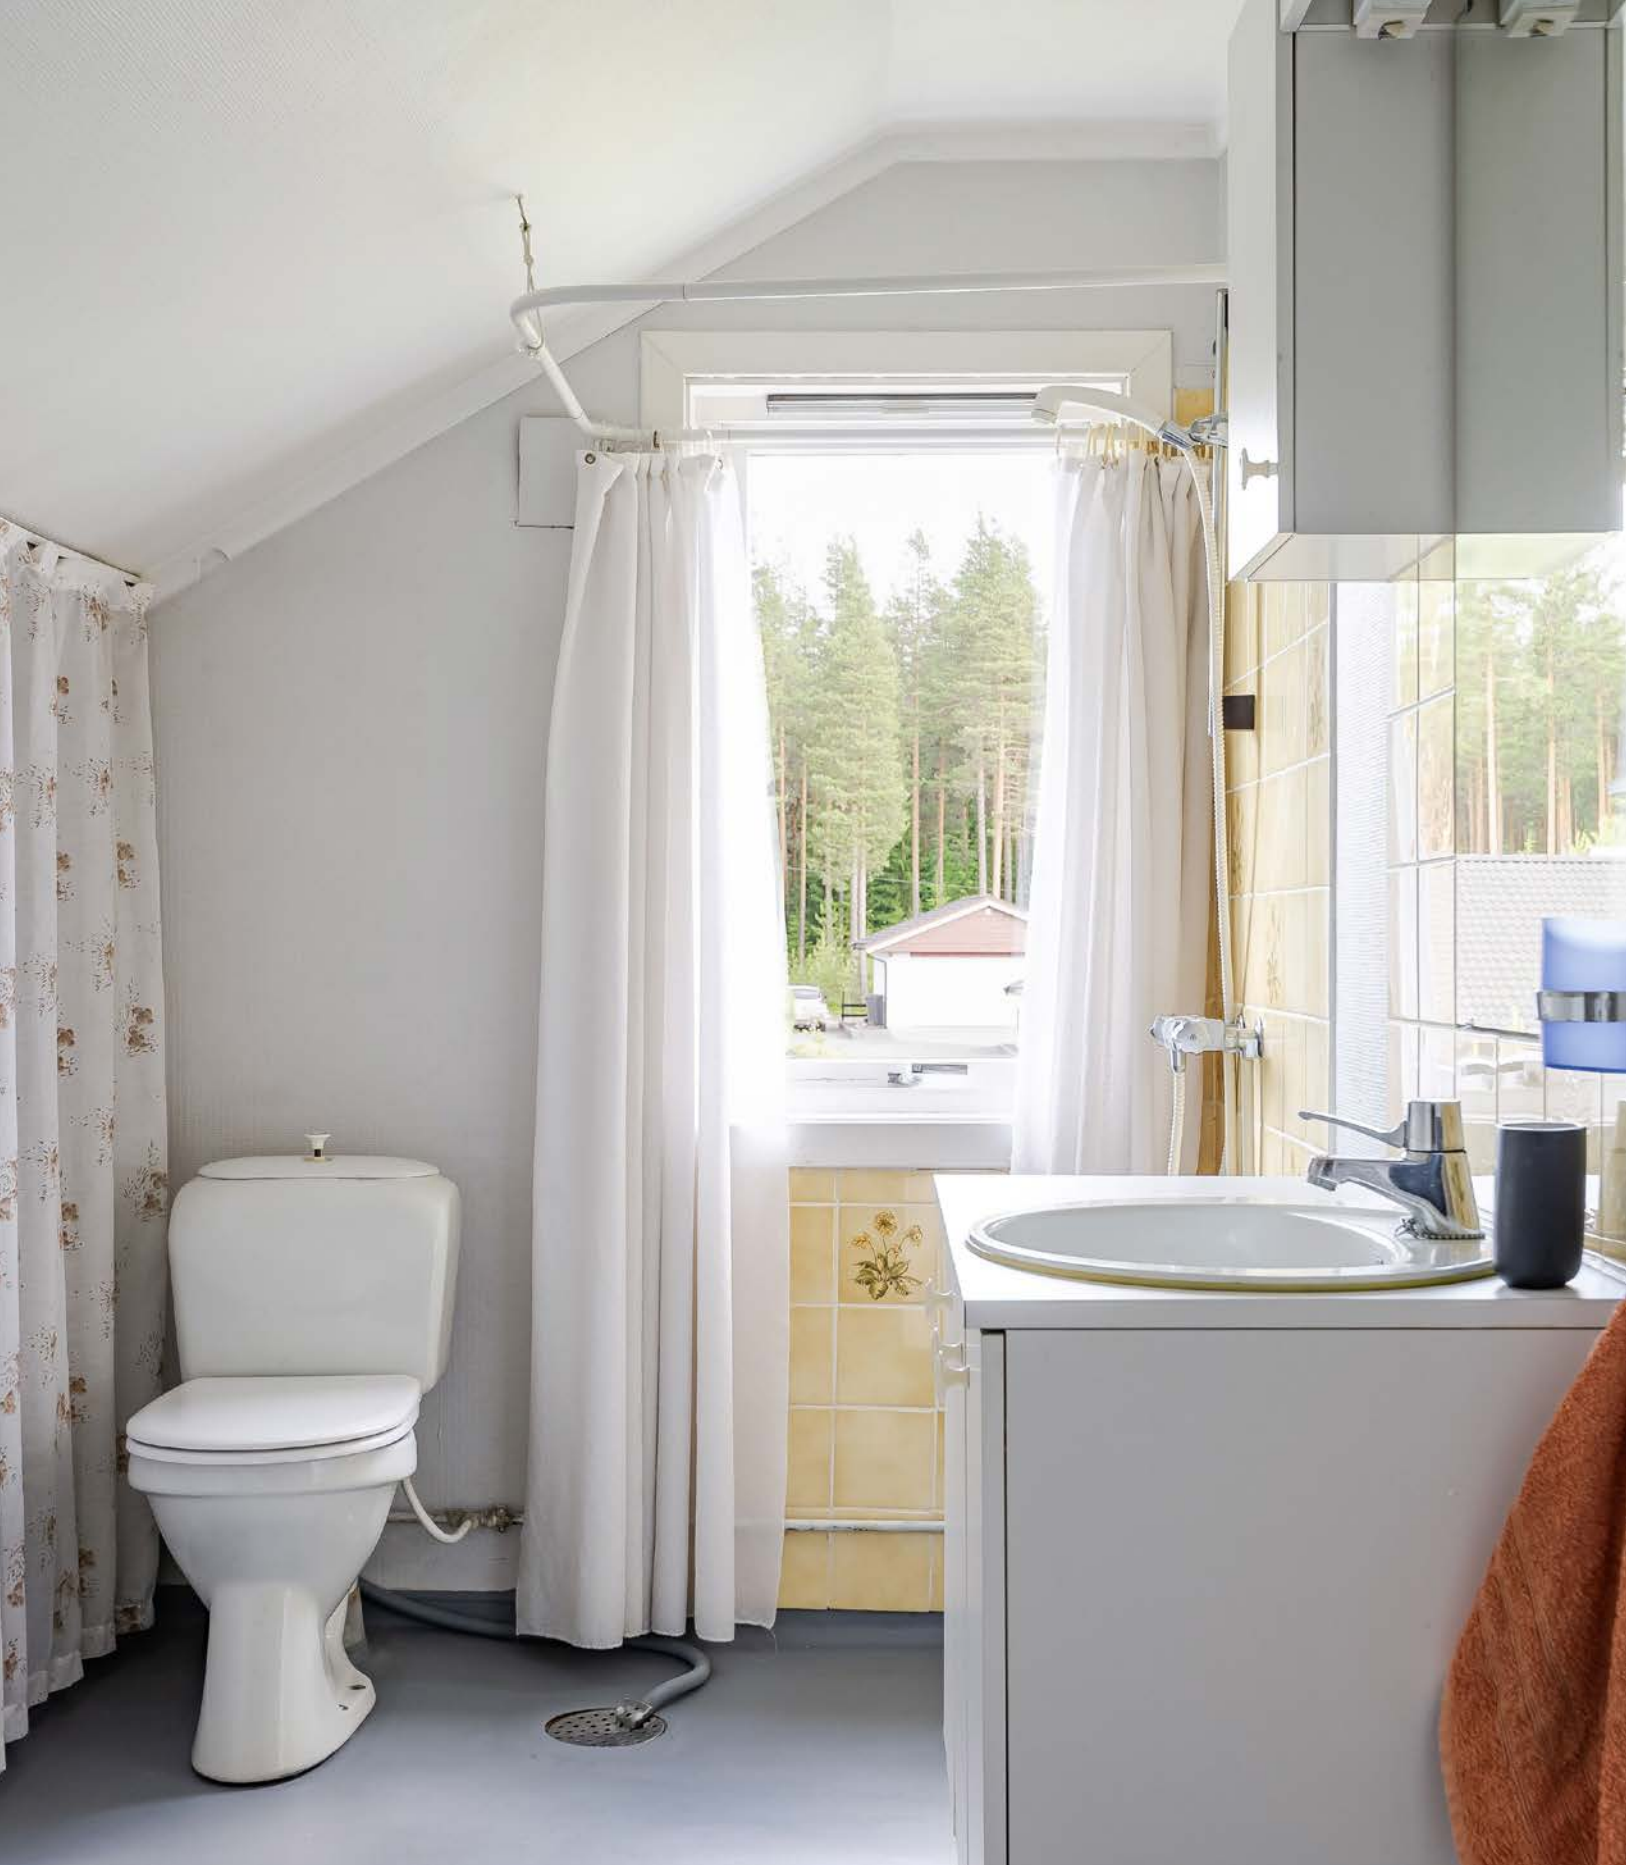
Baderom i 2. etasje fra 1960-tallet. Baderommet har fått TG3 i tilstandsrapporten og må oppgraderes for å tåle normal bruk etter dagens krav.

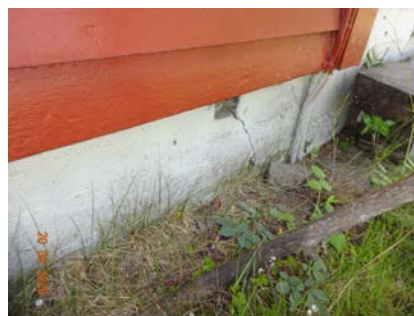
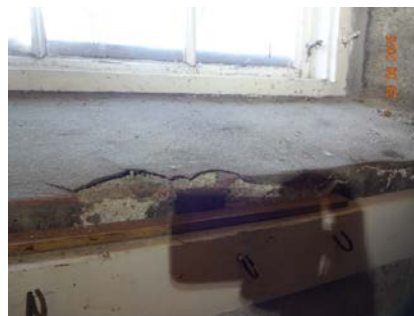
### TG 2 Terrengforhold

Stedvis ganske flatt terreng inn til boligen, bør være noe fall fra grunnmur.
