**aktiv.**

Bureiservegen 10, 2407 ELVERUM

**Solrik eiendom på ca. 4879m<sup>2</sup>  
med tilbaketrasket og attraktiv  
beliggenhet! Koselig og velholdt  
enebolig, samt garasje.**

# Tilstandsrapport

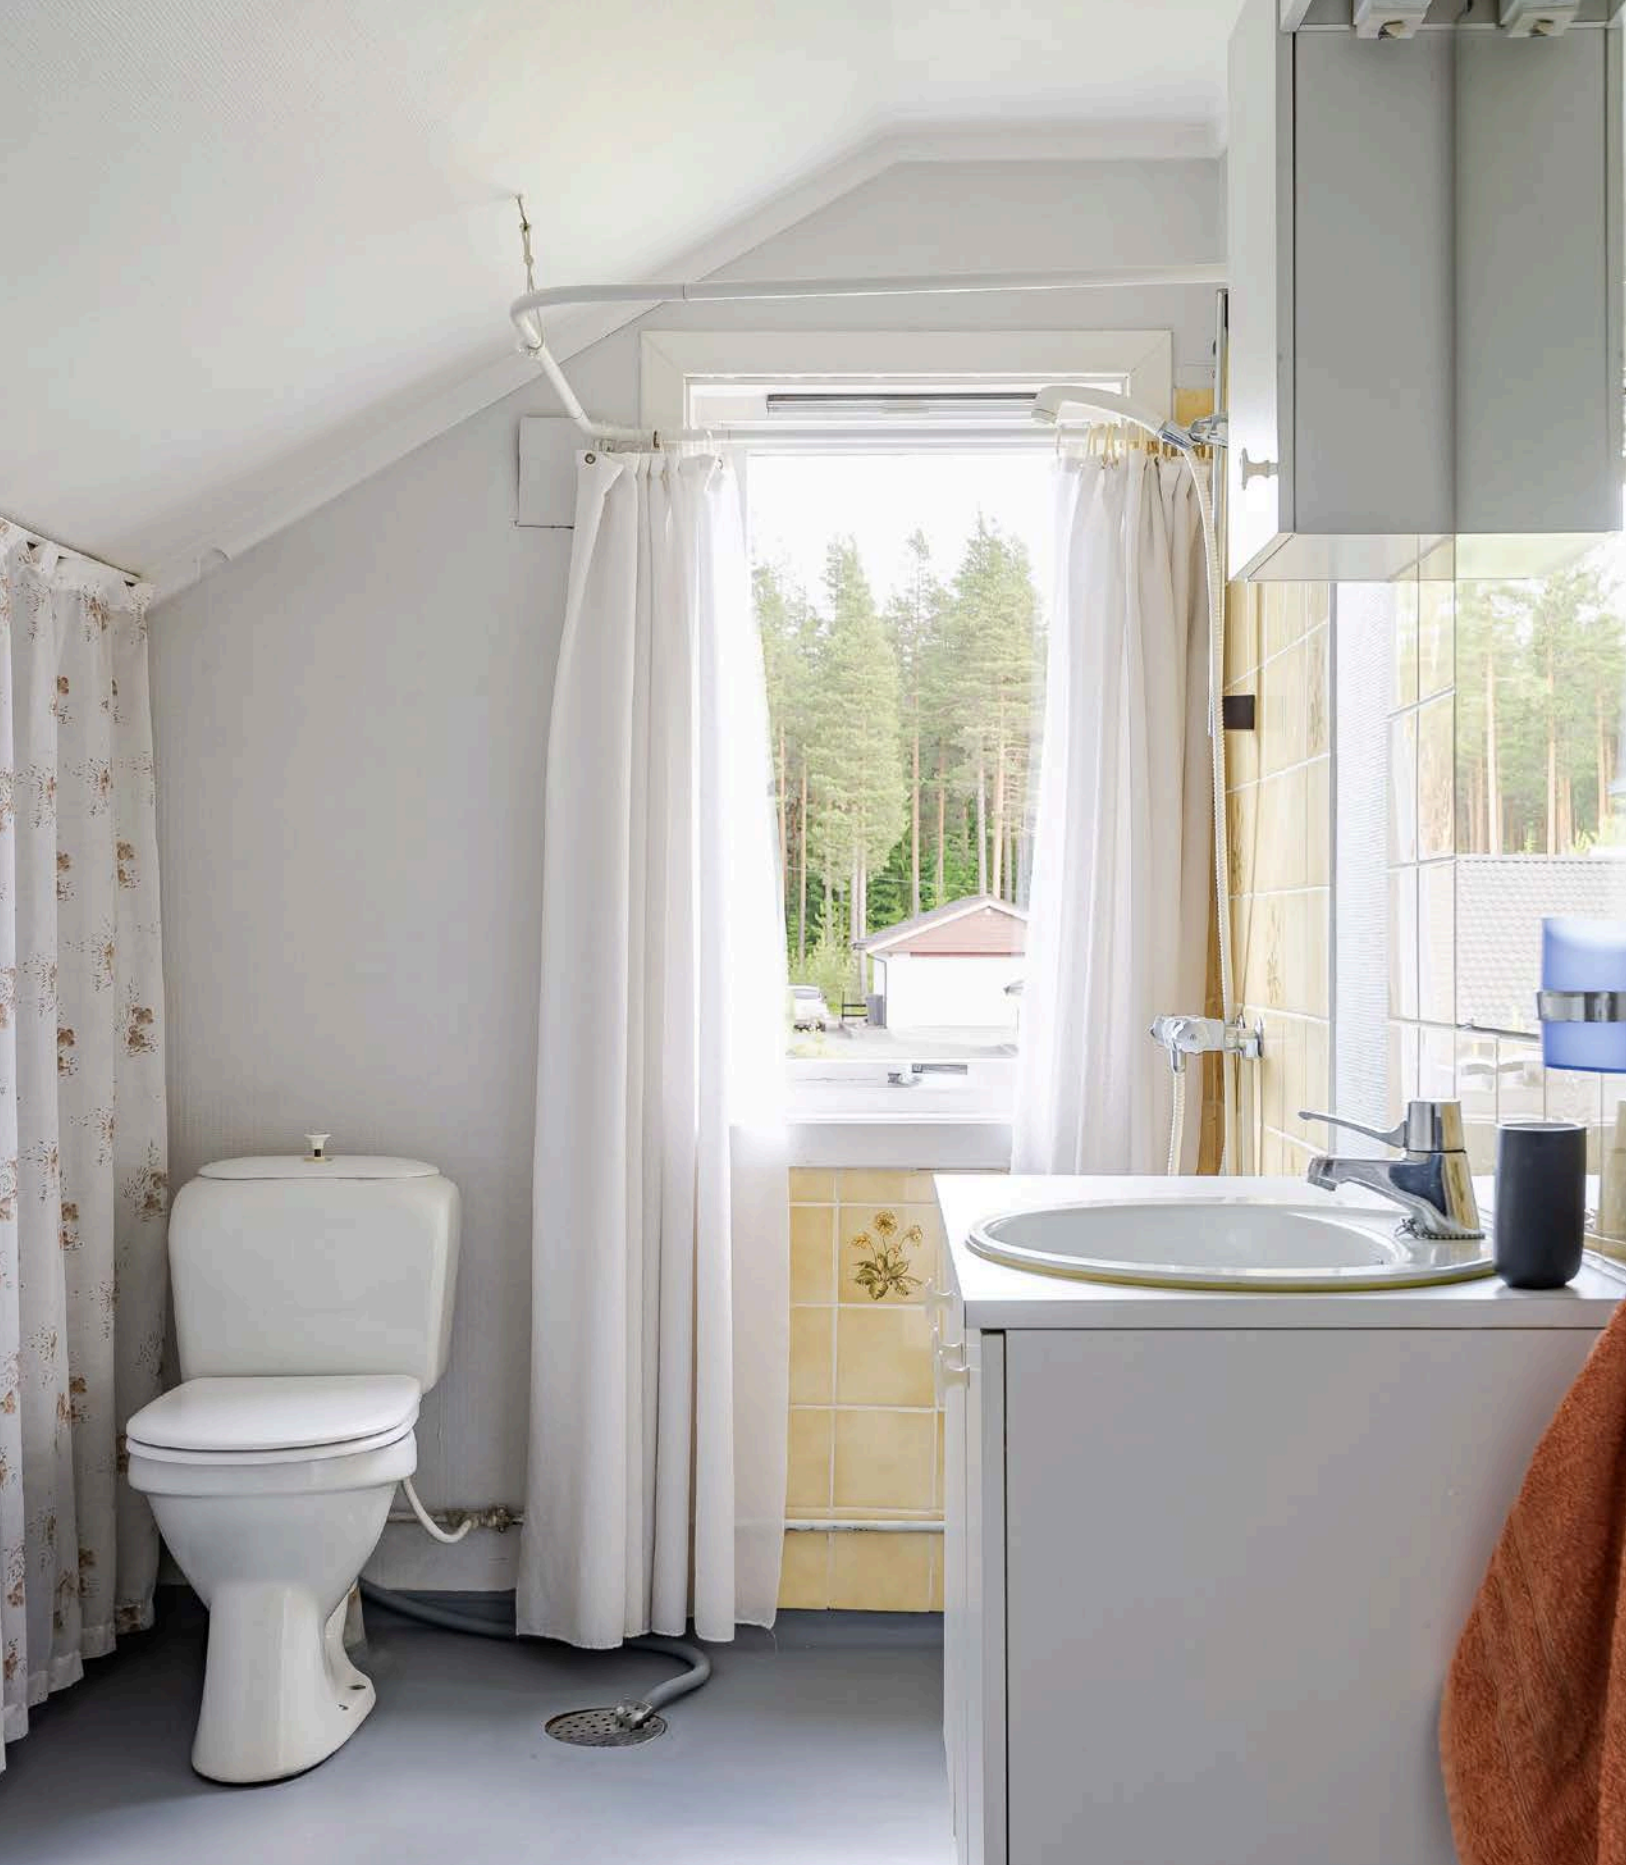
\* Våtrom > 2.etasje > Bad > Generell: Våtrommet må oppgraderes for å tåle normal bruk etter dagens krav. Bad er bygget etter byggeforskrifter gjeldende før 1997. Bad fra før 1997 gis i denne rapport automatisk TG 3 da det ut fra alder må forventes at behov for oppgraderinger nærmer seg. Det er påvist sprekk i linoleumbelegget. Ikke tette gulvflater. Vindu i våtsonen, forheng hindrer direkte vannsprut. Rust i støpejernsluk. Ikke etablert tilluftspalte under innerdør. Toalett er dårlig festet. Irr på rør i sluk. Deler av våtsonen uten fuktsikre overflater.

Baderom i 2. etasje fra 1960-tallet. Baderommet har fått TG3 i tilstandsrapporten og må oppgraderes for å tåle normal bruk etter dagens krav.

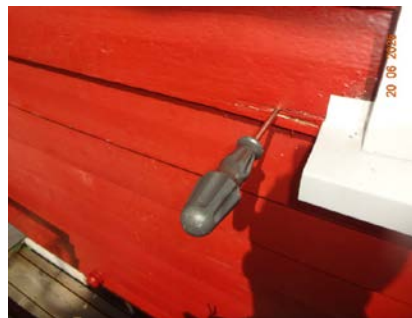
- \* Utvendig > Veggkonstruksjon: Det er ingen eller liten lufting i nedre kant av kledning mot grunnmur. Svertesopp på utvendig panel. Behov for vedlikehold. Solslitt panel. Det er påvist råteskadet panel ved terrasse.

- Det bør foretas tiltak for å bedre lufting av kledningen.

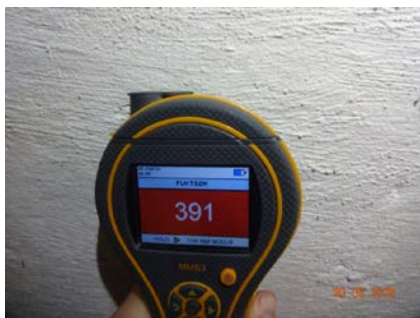
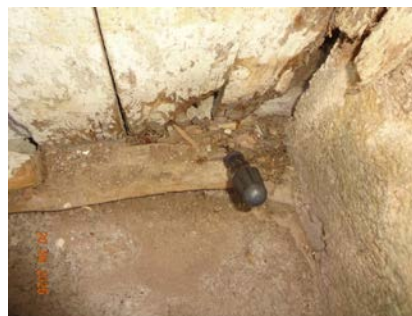
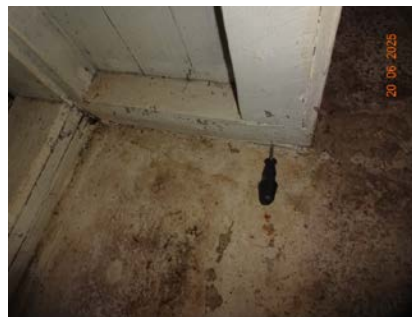
- \* Utvendig > Utvendige trapper: Det er ikke montert rekkverk. Mangler rekkverk og håndløper på en side.
- \* Innvendig > Rom Under Terreng: Det er påvist indikasjoner på noe fuktgjennomtrenging i kjellergulv. Det er påvist indikasjoner på noe fuktgjennomtrenging inn i kjellermur. Det er påvist synlige fukt/råteskader i treverk i underetg./kjeller, hulltaking er derfor ikke nødvendig. Steder med saltutslag på kjelleryttervegger, etter fuktgjennomgang i veggene. Saltutslag dannes når fuktighet trenger gjennom murkonstruksjoner og transporterer saltmineraler ut til overflaten. Når

vannet fordamper blir det krystalliserte saltet liggende igjen på overflaten av murverket eller betongen. Det er foretatt fuktsøk med fuktindikator i kjeller. Ved bruk av fuktindikator ble det målt fuktvariasjoner. Det er påvist råteskader i treverk i kontakt med støpt gulv.

- Det anbefales at alt treverk i kjeller fjernes og at kjelleren har mest mulig åpne murkonstruksjoner med god utlufting.

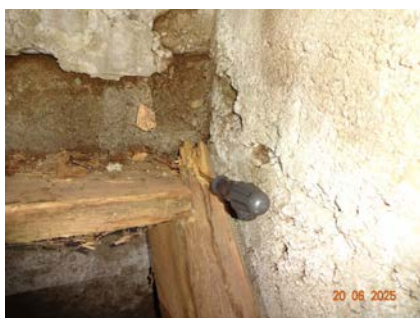
\* Innvendig > Innvendige trapper: Åpninger i rekkverk er større enn dagens forskriftskrav til rekkverk i trapper. Det er ikke montert rekkverk. Det mangler håndløper på vegg i trappeløpet. Rekkverkshøyder er under dagens forskriftskrav til rekkverk i trapper. Mangler del med rekkverk til kjellertrapp. Det er påvist råteskade i treverk i kontakt med støpt gulv i kjeller. Det er påvist råteskade i tretrapp i trappehals.

- Rekkverk må monteres for å lukke avviket.
- Håndløper bør monteres, men det var ikke krav på byggetidspunktet.
- Det er ikke krav om utbedring av åpninger opp til dagens krav.
- Det er ikke krav om utbedring av rekkverkshøyder opp til dagens krav.

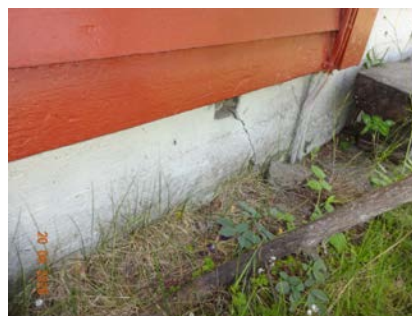
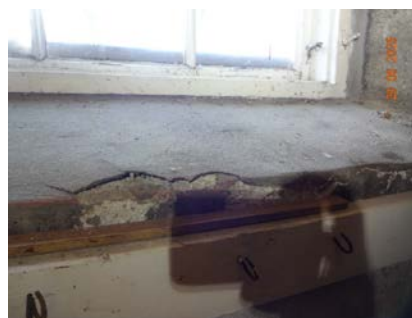
- \* Tomteforhold > Grunnmur og fundamenter: Det er påvist andre avvik: Avskalinger i murpuss. Det er påvist sprekk i grunnmur.
- \* Tomteforhold > Terrengforhold: Det er påvist dårlig fall eller flatt terreng inn mot grunnmur og dermed muligheter for større vannansamlinger.

- Det må foretas tiltak for å lukke avviket.
