Hunstadvegen 10, 2166 OPPAKER

OPPAKER | Enebolig på stor og solrik tomt | Dobbelgarasje | Landlige omgivelser

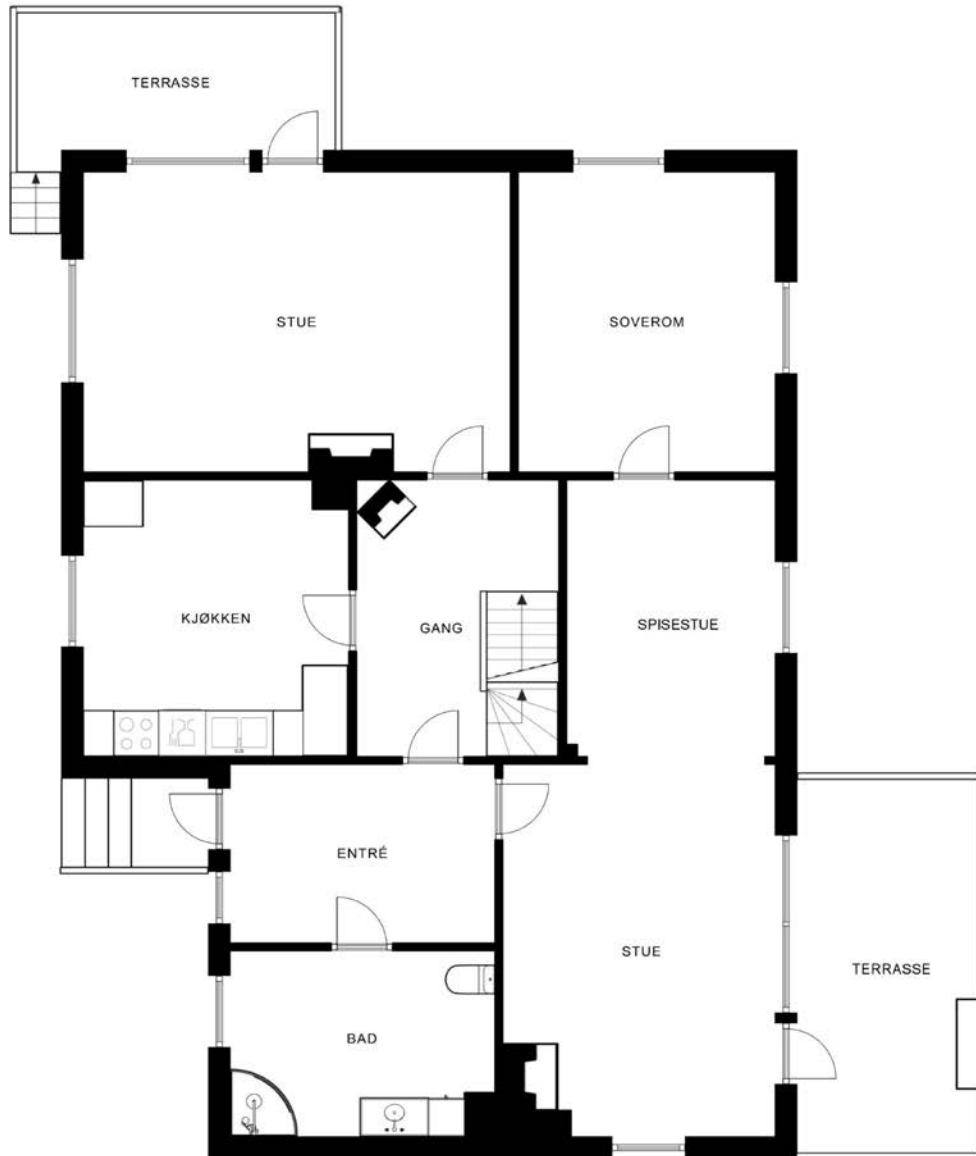
Plantegningen er ikke målbar, og noe avvik kan forekomme. Megler/selger tar ikke ansvar for ev. feil.
Innredning og faste installasjoner kan avvike fra den faktiske innredningen.

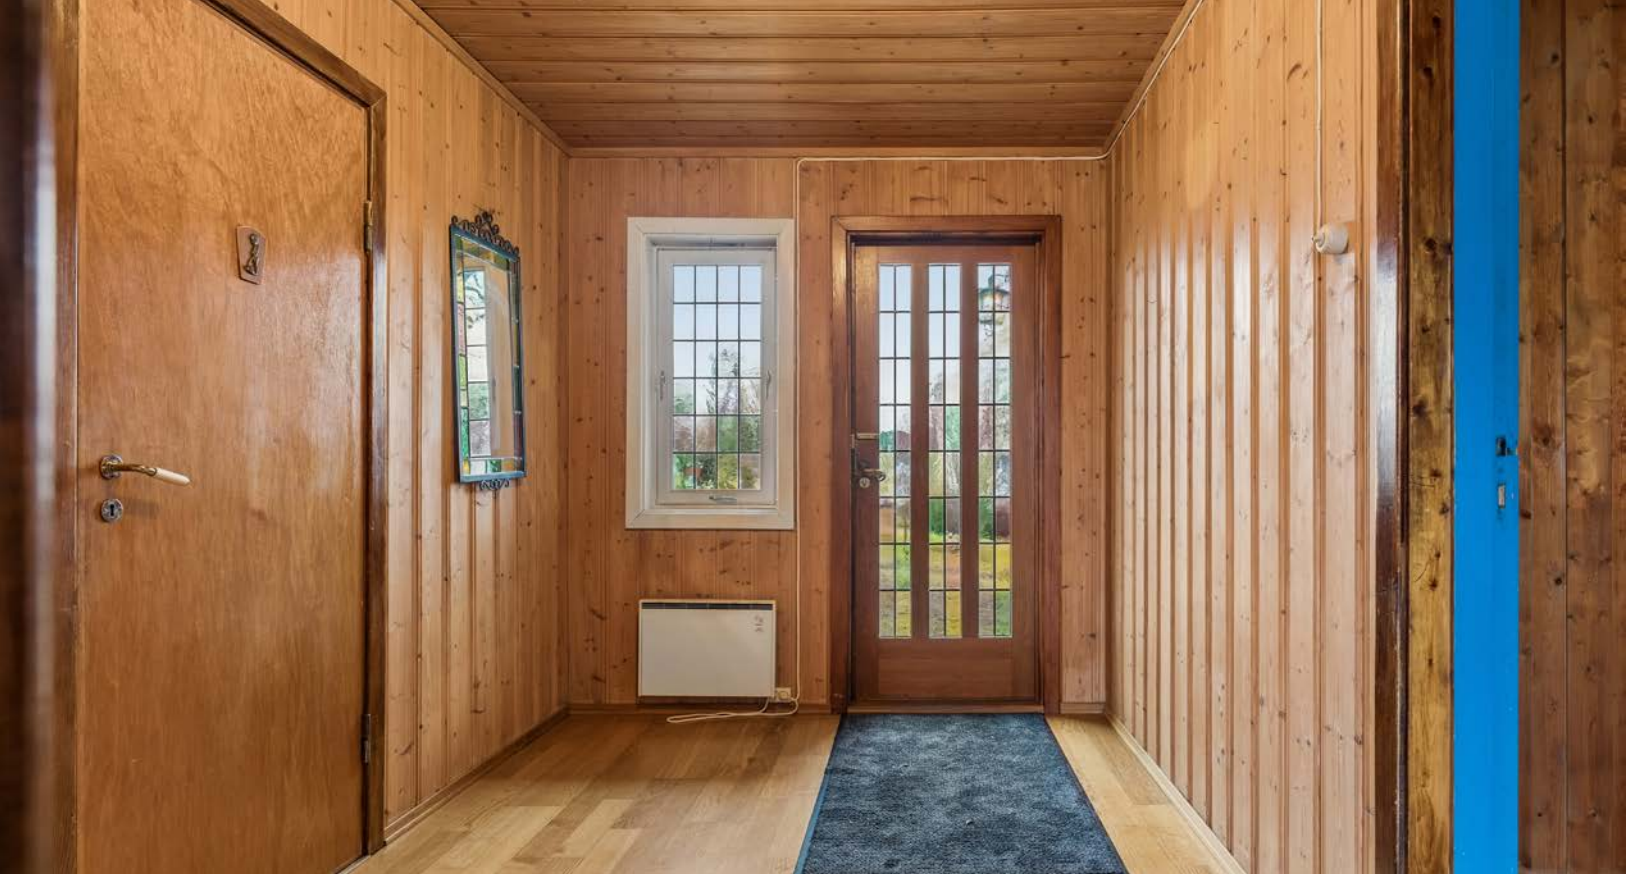
Romslig entré med god plass til å henge fra seg yttertøy og utesko.

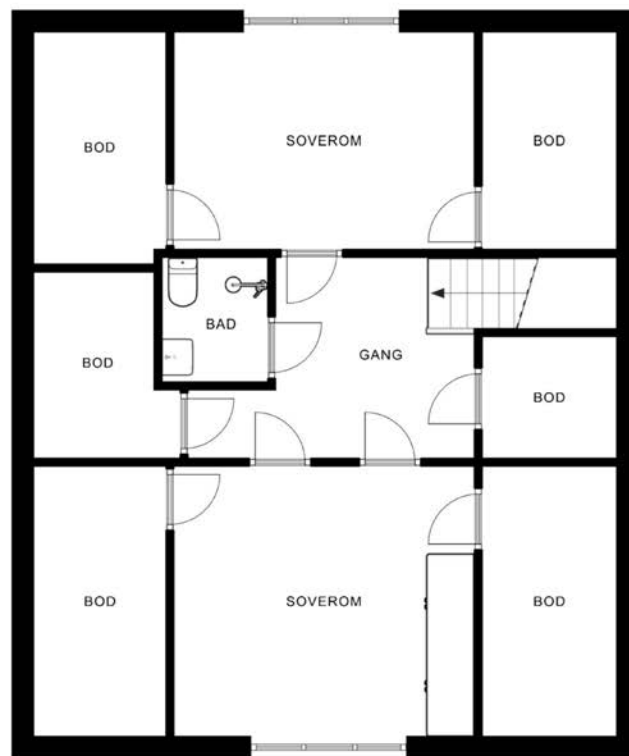
Plantegningen er ikke målbar, og noe avvik kan forekomme. Megler/selger tar ikke ansvar for ev. feil.
Innredning og faste installasjoner kan avvike fra den faktiske innredningen.

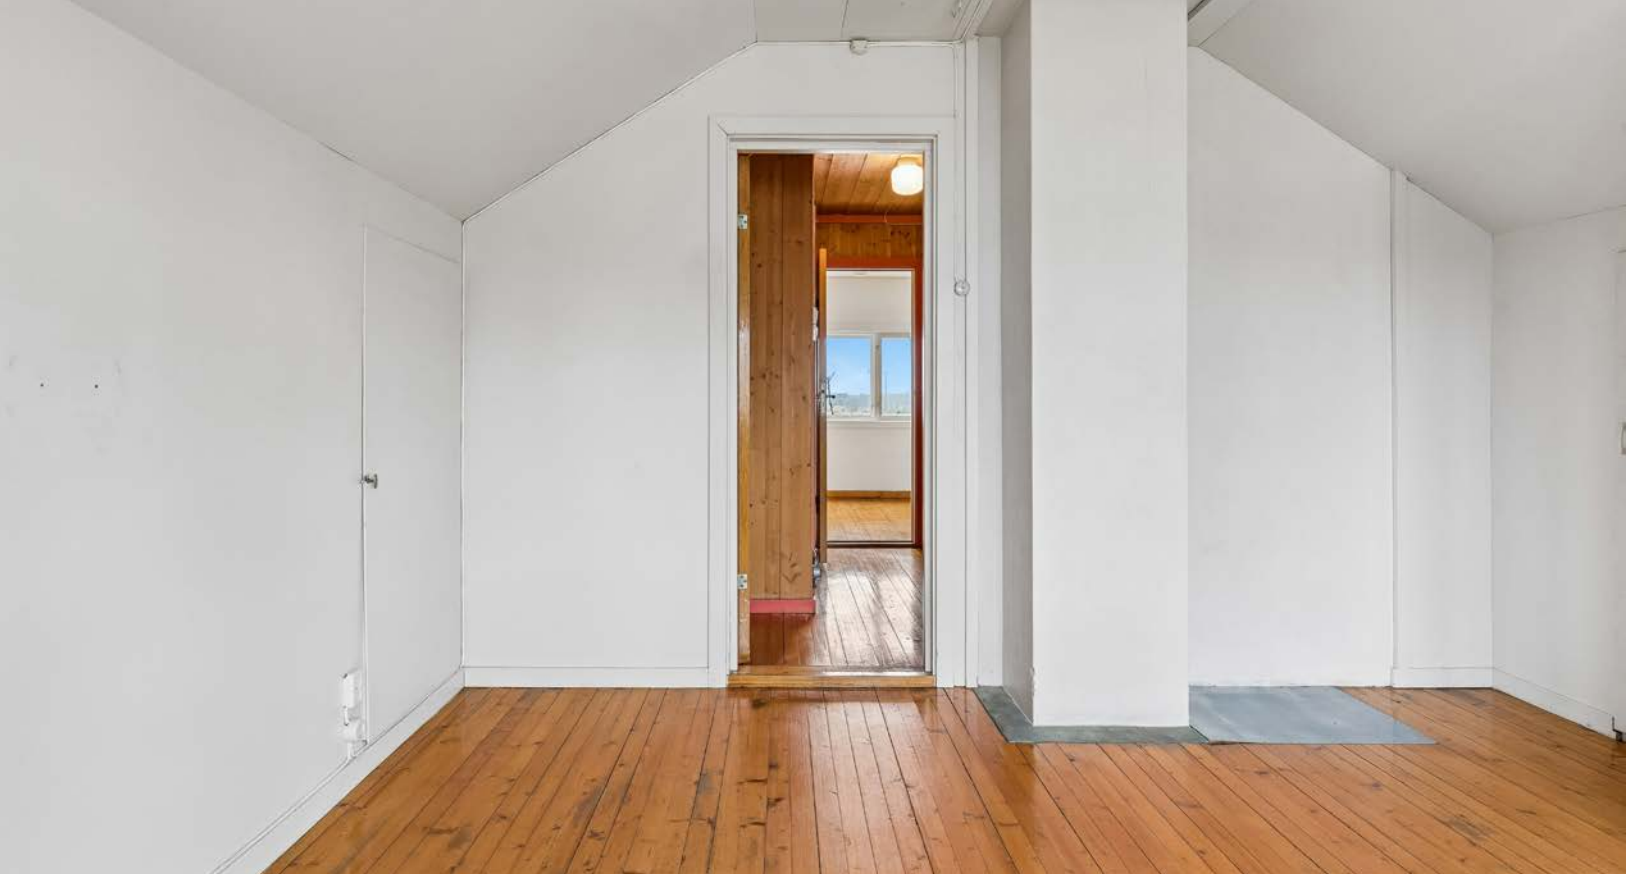
Det er to soverom i 2. etasje.

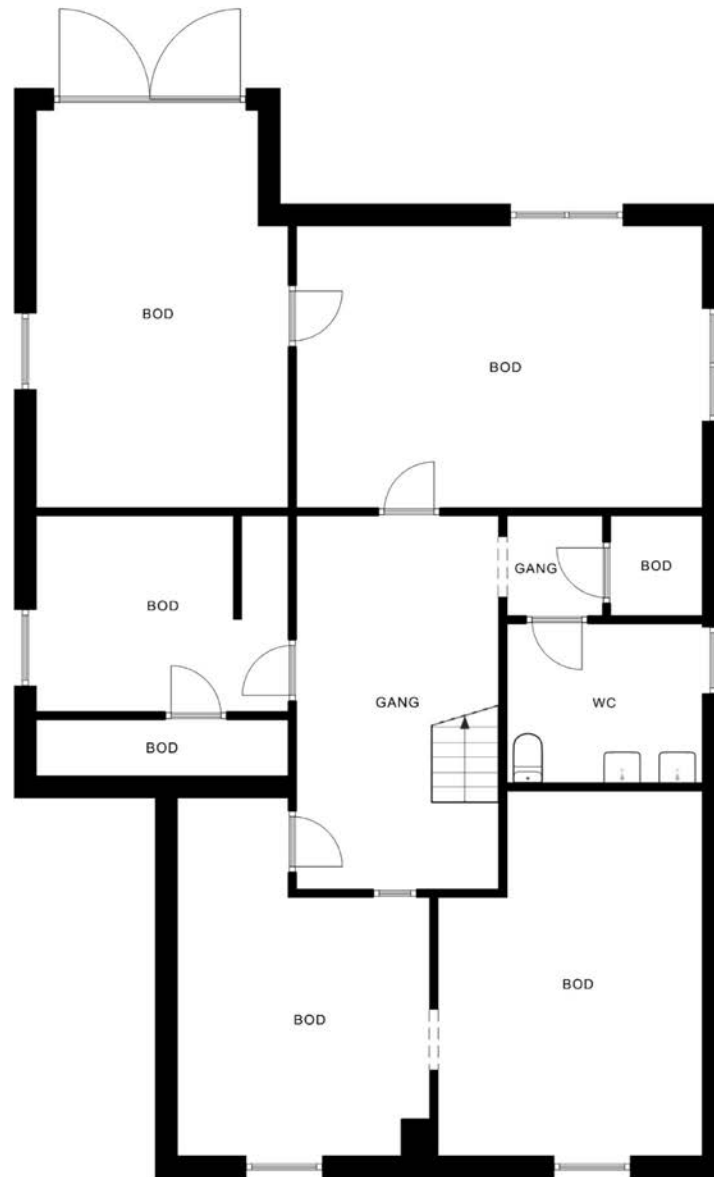
Plantegningen er ikke målbar, og noe avvik kan forekomme. Megler/selger tar ikke ansvar for ev. feil.
Innredning og faste installasjoner kan avvike fra den faktiske innredningen.

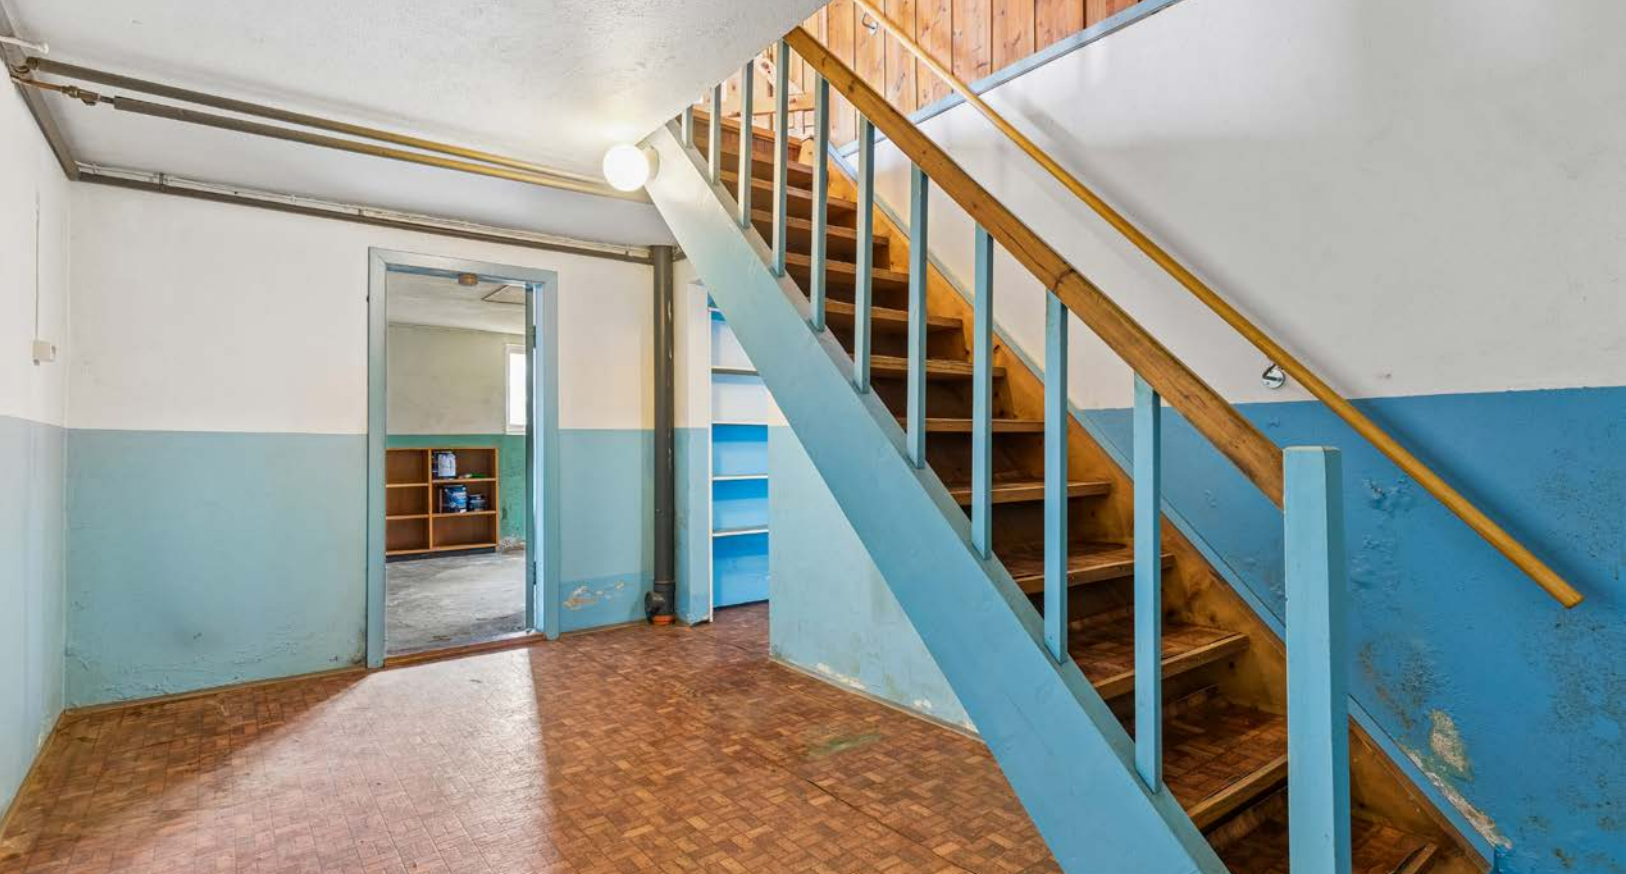
Kjeller med vaskekjeller og 5 boder.

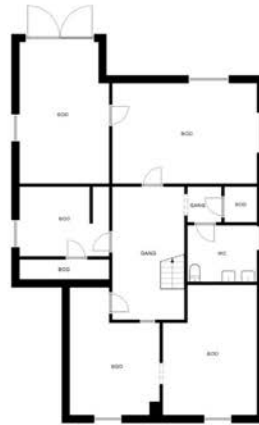
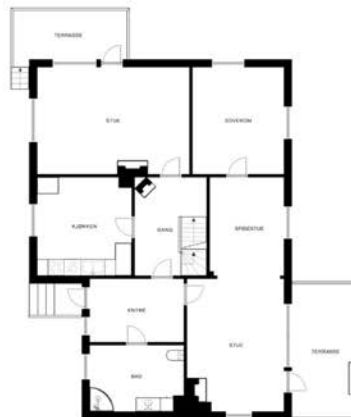
Plantegningen er ikke målbar, og noe avvik kan forekomme. Megler/selger tar ikke ansvar for ev. feil.
Innredning og faste installasjoner kan avvike fra den faktiske innredningen.

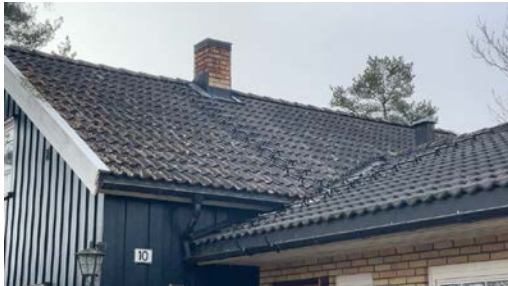
TG 2 Nedløp og beslag

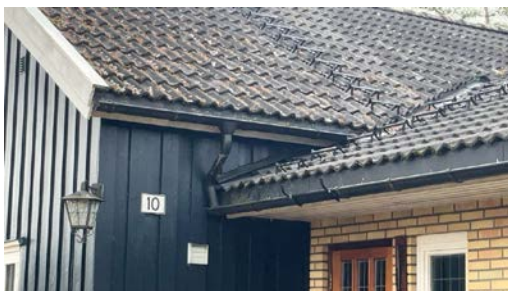
TG 2 Veggkonstruksjon

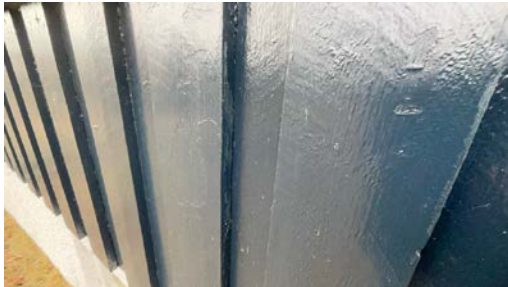
📍 TG 2 Takkonstruksjon/Loft

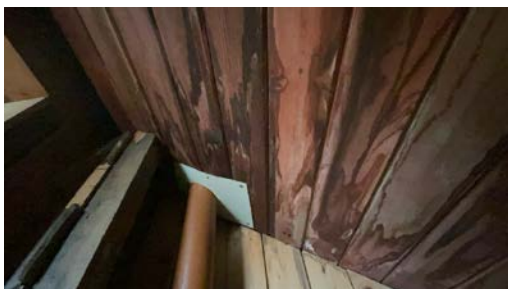
Eldre konstruksjoner har økt risiko for skader, og ved åpning av konstruksjonen kan det avdekkes flere avvik. Overvåk forholdet nøye for å unngå større skade eller følgeskader.

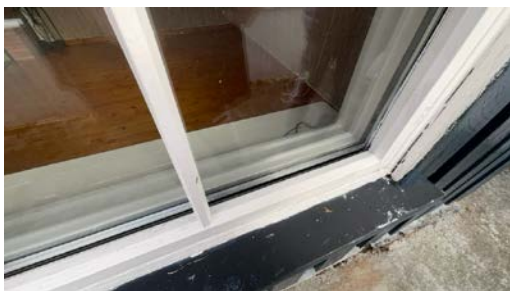
Avvikene gir grunn til å overvåke forholdet nøye for å unngå større skade eller følgeskader.

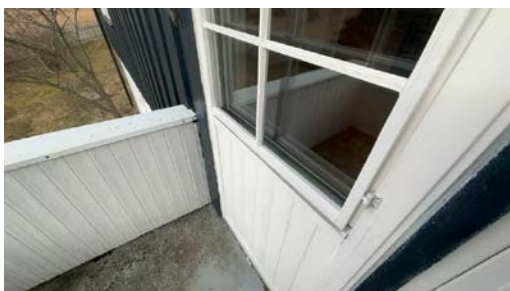
📍 TG 2 Balkonger, terrasser og rom under balkonger

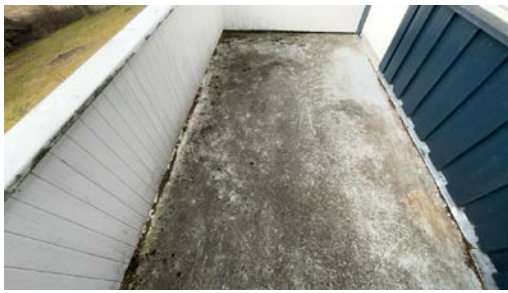
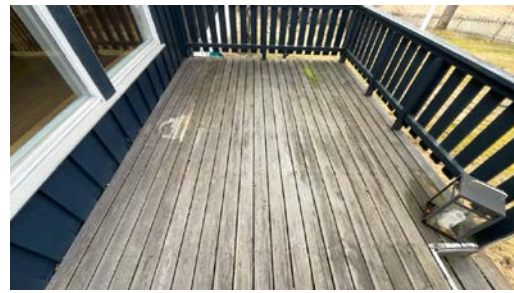
TG 3 Utvendige trapper

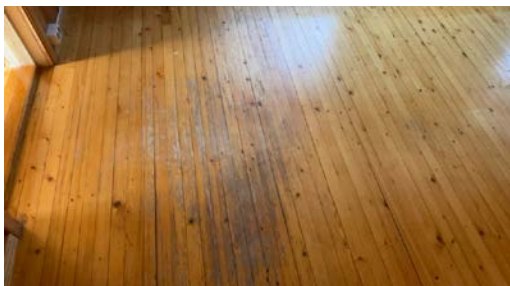
1 TG 2 Etasjeskille/gulv mot grunn

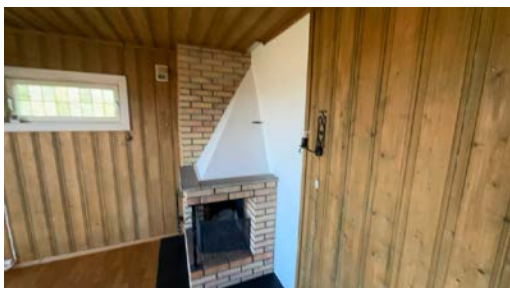
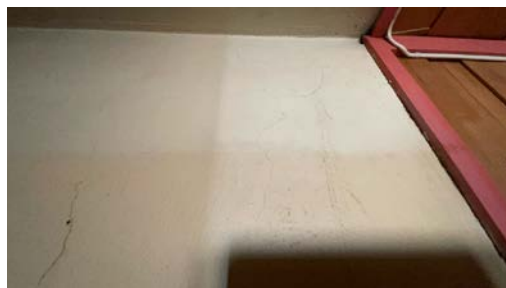
TG 3 Rom Under Terreng

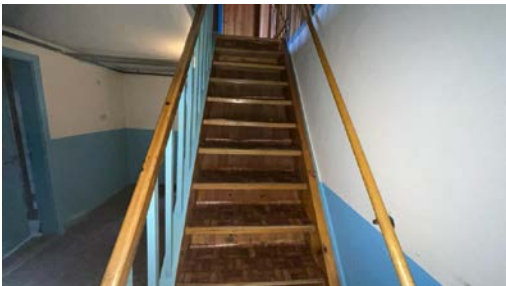
TG 2 Innvendige dører

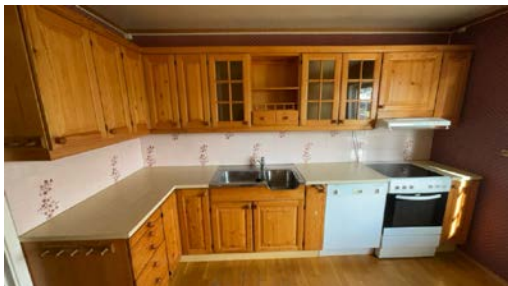
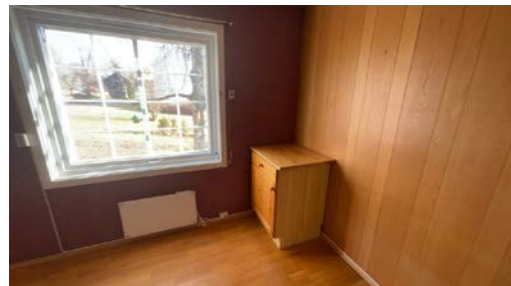
Konsekvensen av dagens tilstand anses som liten utover det estetiske, men manglende sikkerhetstiltak kan gi alvorlige følgeskader.

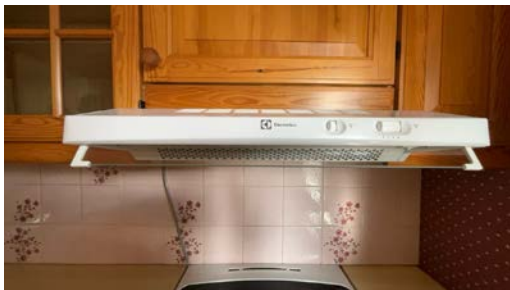
TEKNISKE INSTALLASJONER

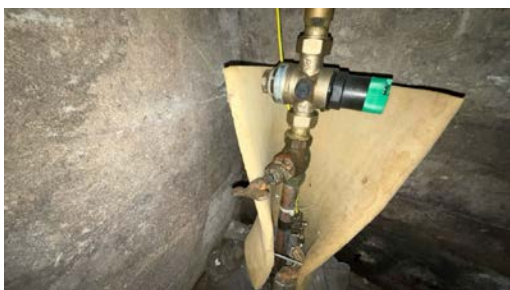
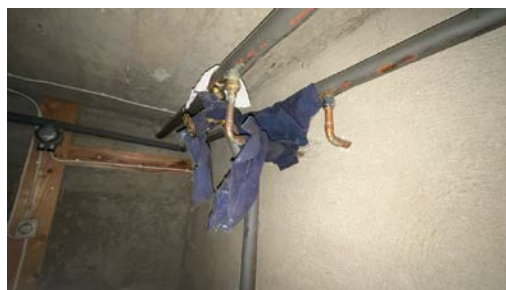
Kostnadsestimat: 100 000 - 200 000

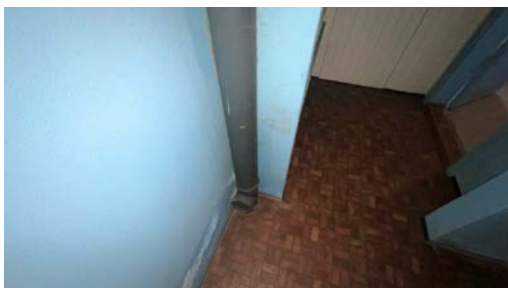
Eldre rør og koblinger bør følges opp med jevnlig kontroll, og utskiftning må påregnes for å unngå plutselige lekkasjer eller rørbrudd, som kan medføre omfattende vannskader og følgeskader på bygningsmassen.

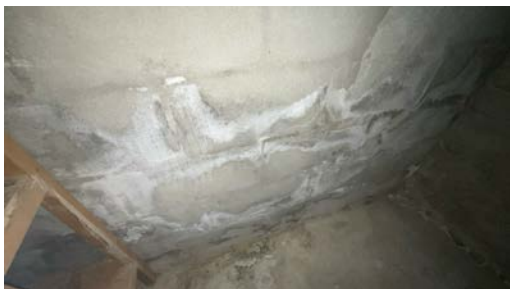
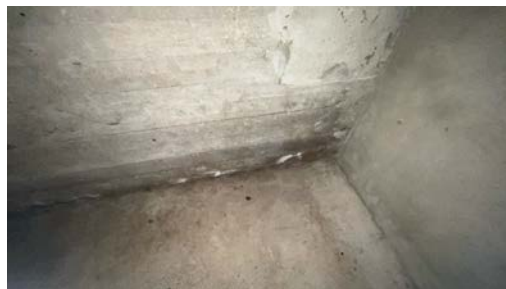
TG 2 Grunnmur og fundamenter

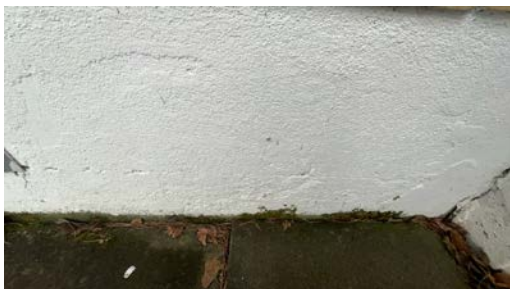
Avvikene gir grunn til å overvåke forholdet nøye for å unngå større skade eller følgeskader. Utbedringer må påregnes, da ytterligere skader kan oppstå.

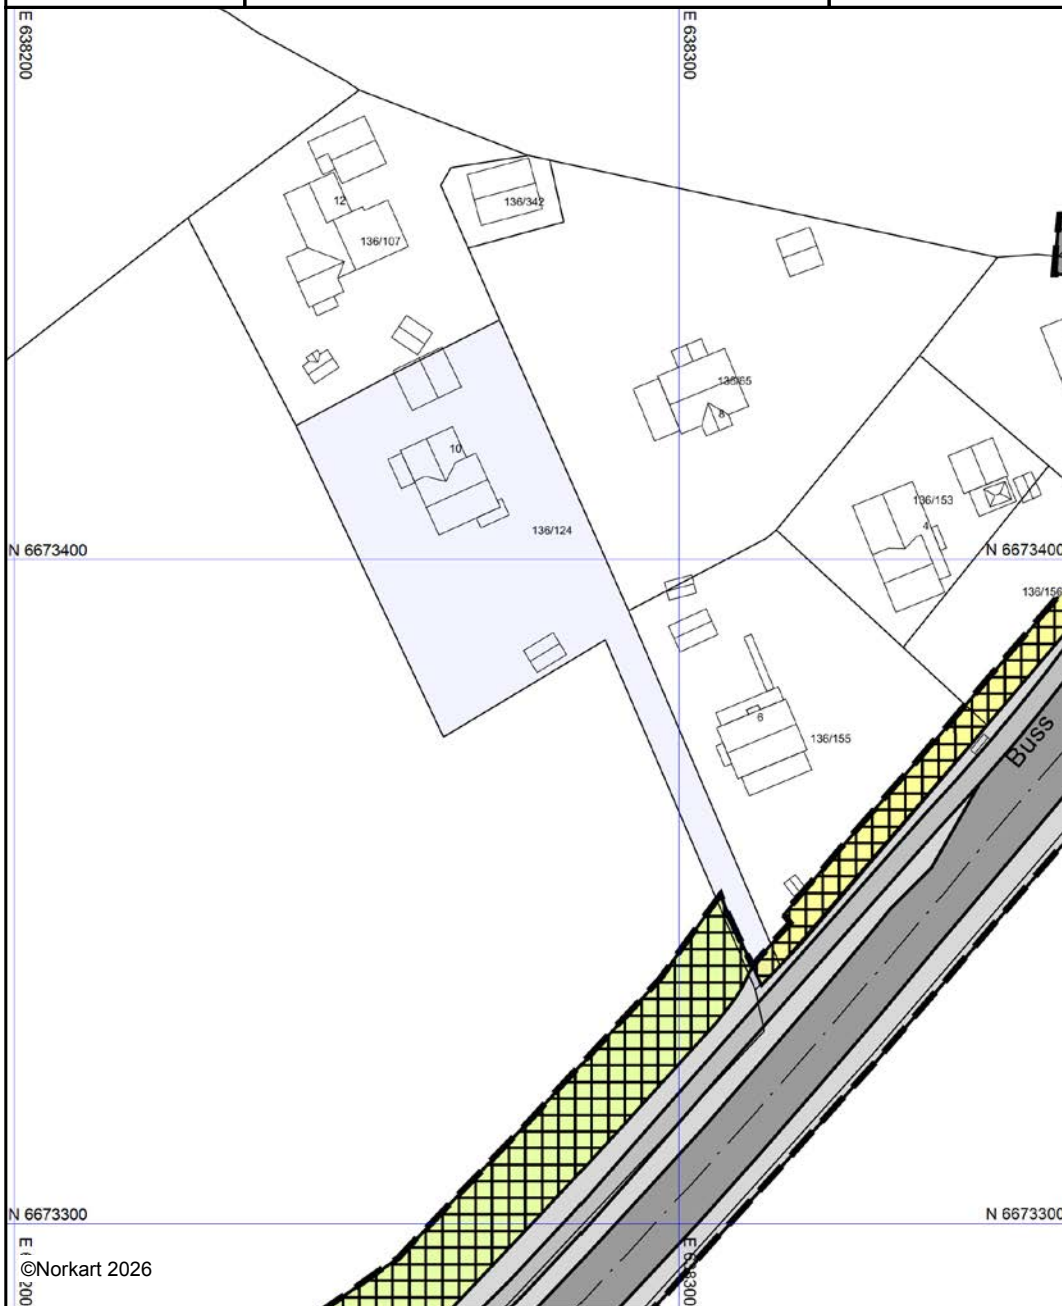
Kartet er produsert fra kommunens beste digitale kartbaser for området og inneholder viktige opplysninger om eiendommen og området omkring. Presentasjonen av informasjon er i samsvar med nasjonal standard. Kartet kan inneholde feil, mangler eller avvik i forhold til kravene i oppgitt standard. Kartet kan ikke benyttes til andre formål enn det formålet det er utlevert til uten samtykke fra kommunen jf. lov om åndsverk.
