# LILLE TØYEN HAGEBY - Meget pen hagebyleilighet m/direkte utgang til skjermet hageparsell.

Rune Kristiansen Takst AS  
Aud Schønemanns vei 13. Andel 234. Oppdrag 2025213

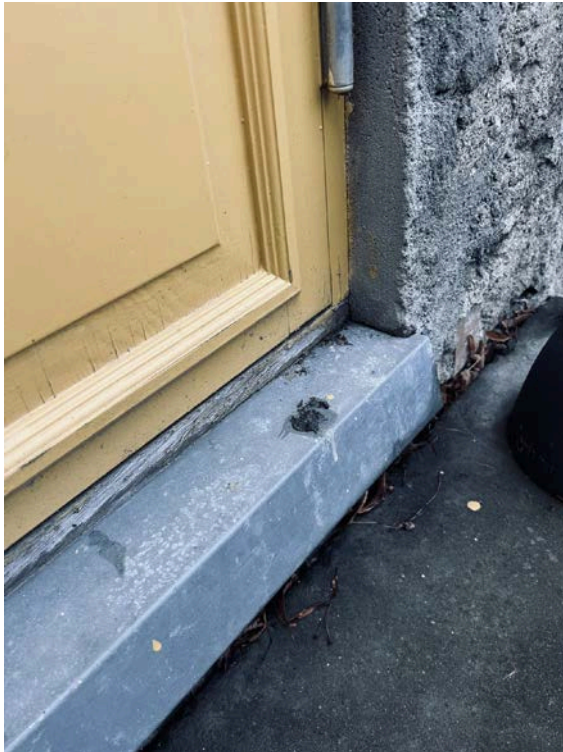
Konsekvens: Ved bl.a. slagregn, vil vann ikke bli ledet ut fra dørbeslag.  
Det kan da oppstå lekkasjer som kan forårsake bygningsskade.

Utvendig beslag uten fall ut fra døren. Fare for skader.

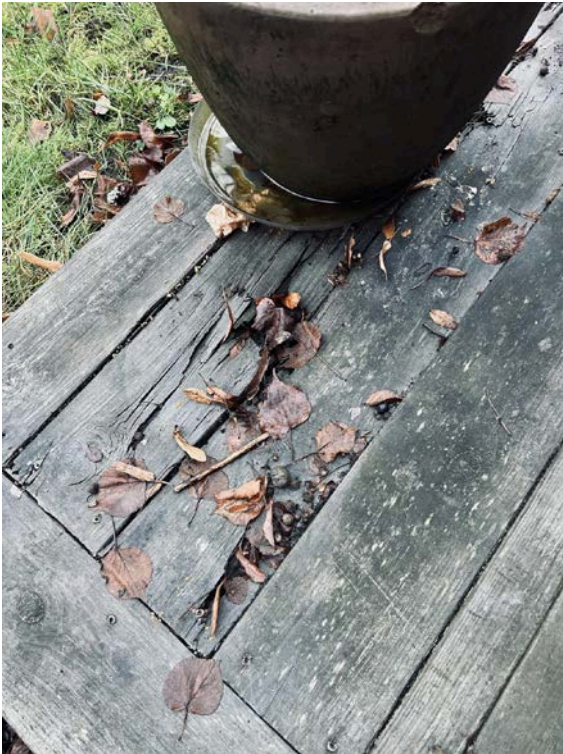
I et begrenset område er det registrert råteskade i tregulvet.  
Dette avviket utløser TG-3.

Konsekvens: Forholdet må utbedres da råteskade vil utvikle seg videre.

Skade på markterrasse.

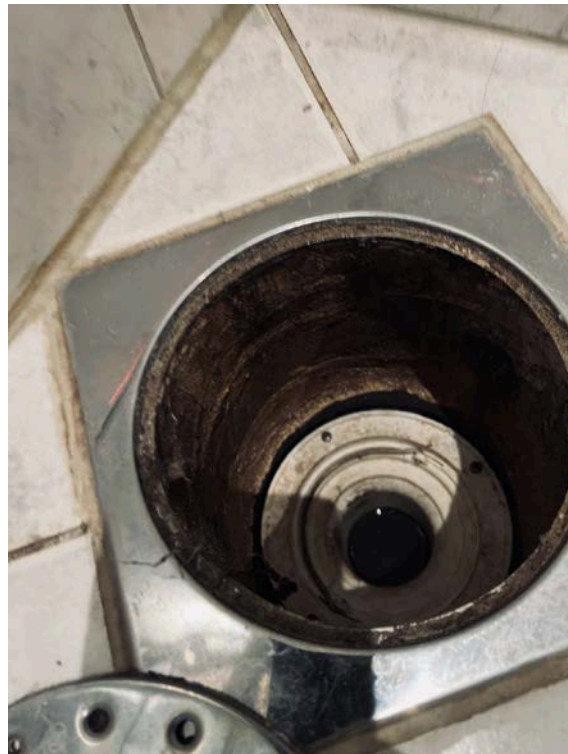
Flatt gulv uten fall mot sluk, mellom servantskap og dør.

Sluk.

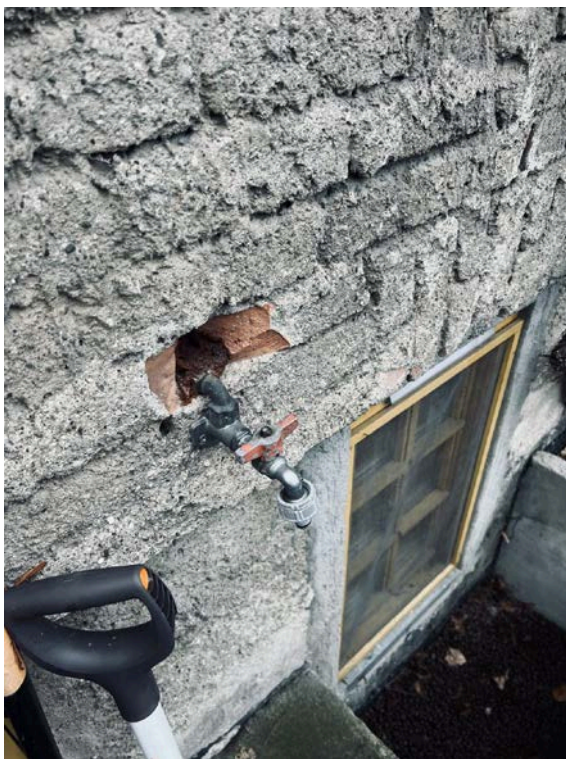
Eldre utekran.

Avstengnings mulighet bør lokaliseres/etableres.
