Slåttvegen 8A, 2827 HUNNDALEN

**Lettstelt og meget pen
selveierleilighet sentralt i
Hunndalen - 2 sov - garasje plass -
kort veg til NTNU og Fagskolen.**

Befaringsdato: 26.02.2026

Rapportdato: 03.03.2026

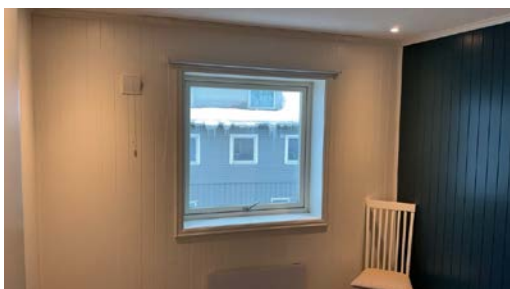
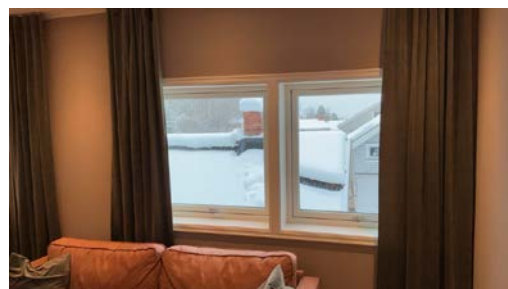
- Det er påvist avvik rundt innsettsdetaljer.

Det er glipper mellom vindu og vannbrettbeslag under vinduene. Noe som over tid gir økt risiko for fuktpåvirkning og råteskader. Skjulte skader kan ikke utelukkes uten åpning av konstruksjonene.

Det bør gjøres tiltak for å lukke avviket. Eier opplyser at sameiet er i gang med å lage en plan for vedlikehold/oppgradering.

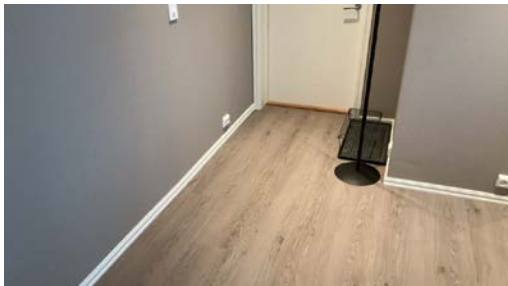
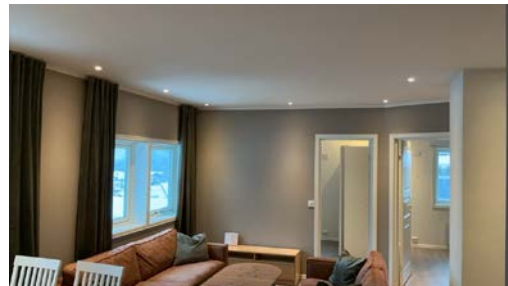
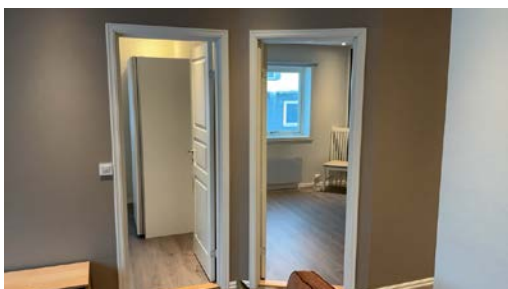
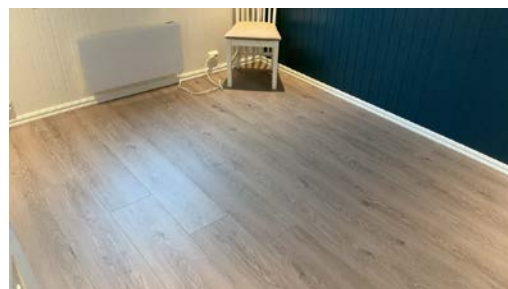
TG 2 Etasjeskille/gulv mot grunn

Etasjeskille i trekonstruksjoner.

- Det er målt høydeforskjell på mellom 15-30 mm gjennom hele rommet. Tilstandsgrad 2 gis med bakgrunn i standardens krav til godkjente måleavvik.

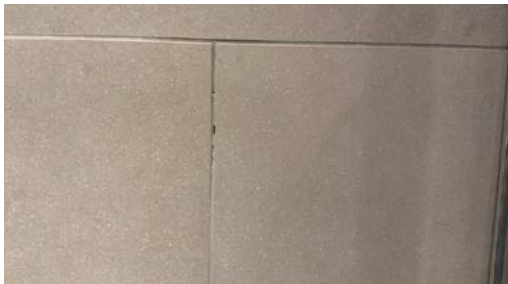
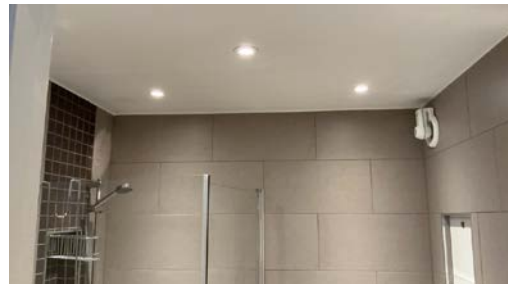
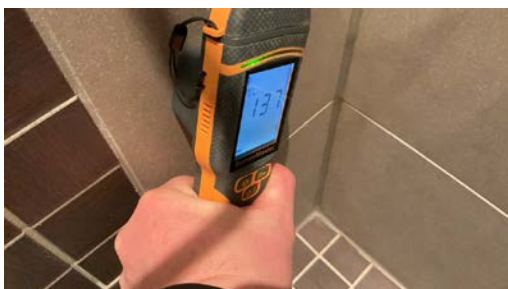
Overflater Gulv

- Det er påvist avvik i fallforhold til sluk i forhold til krav i forskrift på byggetidspunktet.
- Det er påvist avvik i krav til høydeforskjell/fall-løsning på våtrommet.
- Det er avvik:

Det finnes ingen dokumentasjon på prosjektering eller utførelse av rommet. Gulvet er tilnærmet flatt. Det er lokalt fall til sluk. Fall er ikke tilfredsstillende, men badet fungerer med dette avviket

- Tiltak:
 - Til tross for avviket i fall/høydeforskjell til sluk, vil gulvet fortsatt kunne lede vann mot sluket, men med redusert effektivitet. Dette kan potensielt øke risikoen for vannansamling i enkelte områder av badet.

Vær oppmerksom ved bruk. For å få tilstandsgrad 0 eller 1 må gulvet bygges om, for å få riktig fall til sluk. Det vil imidlertid sjelden være økonomisk rasjonelt som et enkeltstående tiltak. Ved en eventuell renovring, påse at våtrommet bygges med riktig fall til sluk.

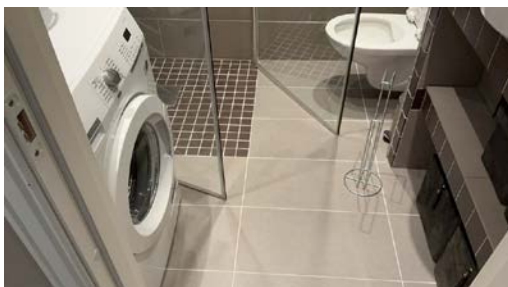
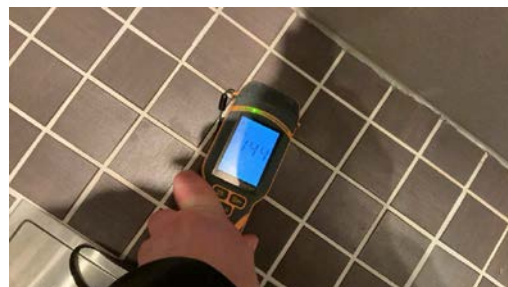
Sluk, membran og tettesjikt

- Det er avvik:

Feil eller mangelfull utførelse kan medføre lekkasjer til tilstøtende bygningsdeler og redusert levetid på tettesjikt. Normalt levetid for membran er 10–20 år ved riktig utførelse. Det anbefales ytterligere undersøkelser.

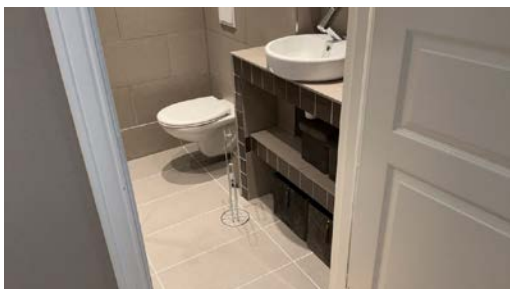
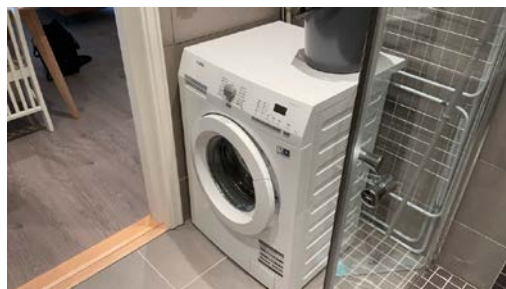
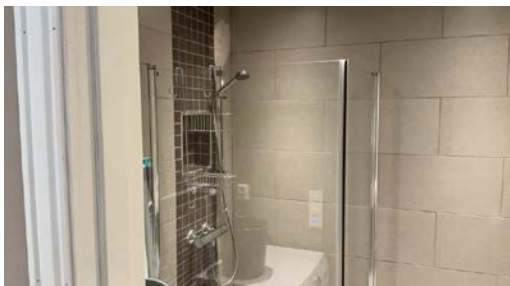
ETASJE > BAD

- Det er avvik:

Tilluft i/under dør anbefales etablert.
