Utgårdsbråtenvegen 17, 2224 AUSTMARKA

**Koselig enebolig med landlig og  
usjenert beliggenhet på Brødbøl!  
Selges møblert**

Befaringsdato: 09.01.2026

## ENEBOLIG

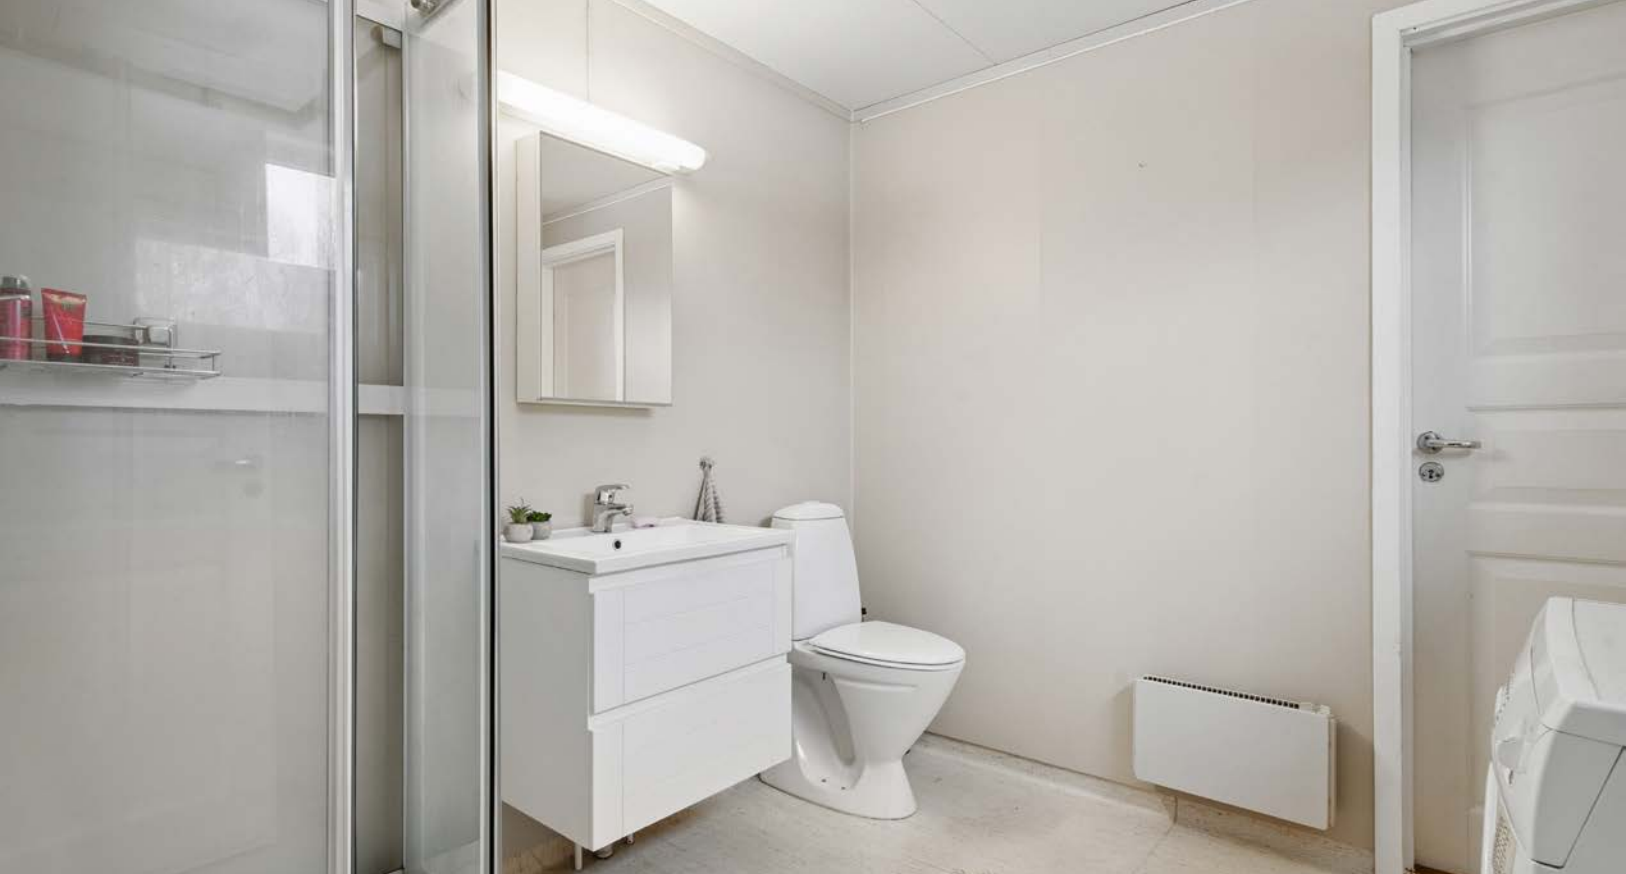
Bad/vaskerom er oppgradert i senere tid med maling og ny badeomsinnredning.

Malte våtromsplater på vegger og tak-ess i tak. Takplater med noe synlig eldre fuktskade. I følge eldre takst så er dette en lekkasje som er utbedret.

- Overflaten har fuktskade

Takplate med eldre fuktskade.

I følge eldre takst så er lekkasjen tette.

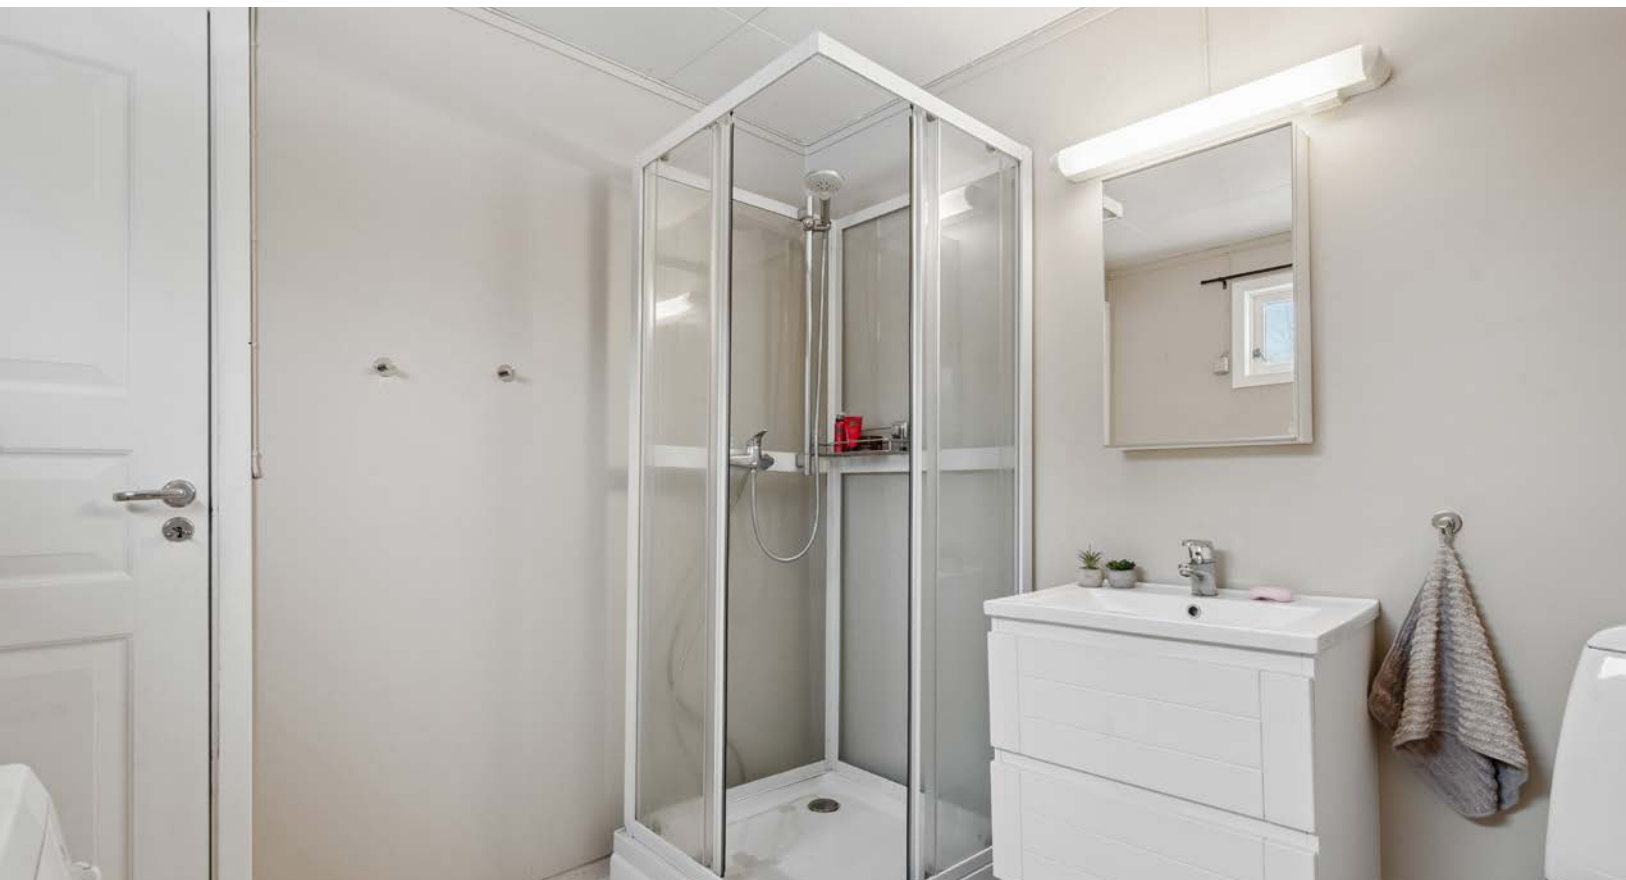
På badet er det dusjkabinett med skyvedører.

- Det er påvist at gulvoverflaten har sprekker.

Det er sprekk i skjøt i hjørne på vinylbelegg v/klossett. Gulvbelegg bør også tettes med silicon fugemasse rundt rør som går gjennom belegg.

Tett rundt rør v/gulvbelegg og mindre sprekk i hjørne v/klossett.
