# Sjarmerende hytte i flotte omgivelser - Hagestue - Utsikt- Solrik terrasse og hage - båt plass på øya

# Om eiendommen

# Sammendrag av boligens tilstand

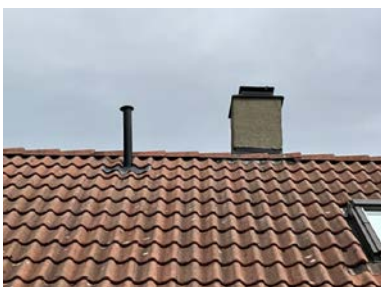
### **Nedløp og beslag**

Takrenner, nedløp og beslag av metall.

- Overvåk tilstanden jevnlig. For å få tilstandsgrad 0 eller 1 må beslag/renner/nedløp skiftes ut, men tidspunktet for når dette er nødvendig er vanskelig å si noe om.
- Det er ikke krav om utbedring av snøfangere opp til dagens krav.

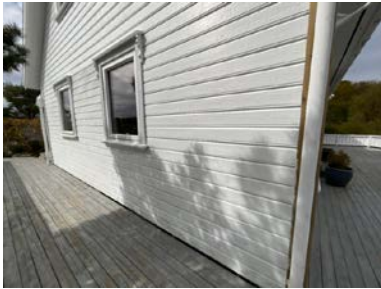
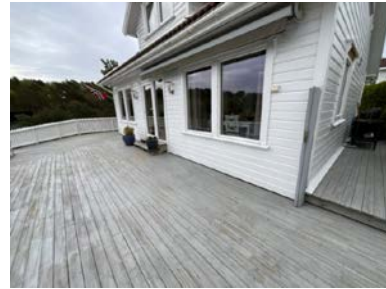
## TG 1 Veggkonstruksjon

Veggene har bindingsverkskonstruksjon fra byggeår. Fasade/kledning har liggende bordkledning. Det er byttet kledning på deler av bygget i senere tid.

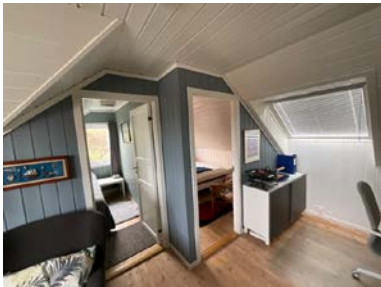
Takkonstruksjonen har sperrekonstruksjon i tre. Store deler av konstruksjonen er kledd inne, tilstandsgrad 1 er satt på bakgrunn av alder på bygget og ingen negative funn innvendig eller utvendig. Da inspeksjonen er begrenset på bakgrunn av tilgang er konstruksjonen vurdert med tanke på synlige deler samt alder på bygget og ingen negative funn.

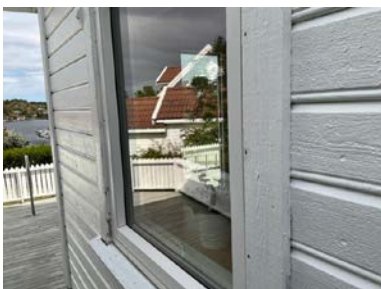
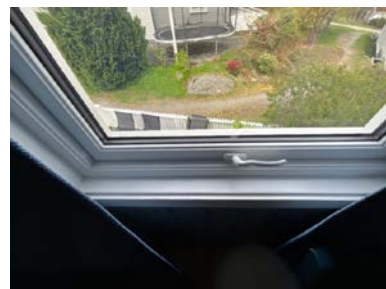
## TG 2 Takvindu

Takvindu med karm og ramme av tre. Det er 2-lags isolerglass.

- Karmene i vinduer er slitte og det er sprekker i treverket.

- Det må foretas lokal utbedring.

Høy alder på tekkingen rundt, fare for vann inn på undertaket og videre inn i bygget.

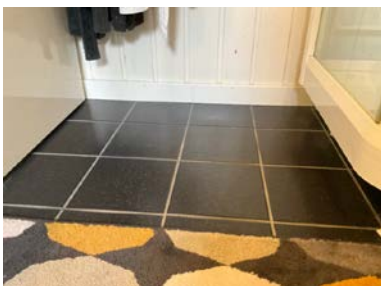
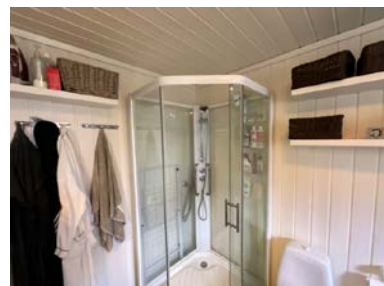
- Det er vindu/dør med ikke fuktbestandige materialer i våtsonen (ved vask, dusj, badekar, osv.), løsningen eller byggematerialet er uegnet
- Det er uegnede materialer i våtsoner

- Uegnede materialer må fuktbeskyttes/utskiftes.

For å lukke avviket må panelet byttes. Det benyttes tett dusjkabinett og veggene får derfor ingen vannbelastning ved normalt bruk.

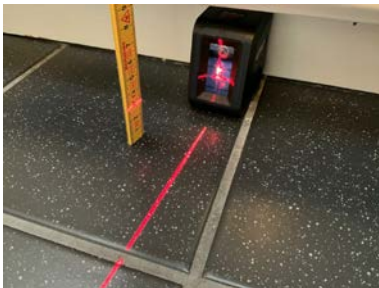
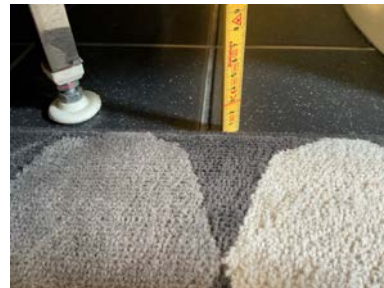
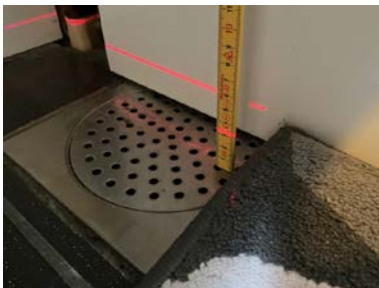
### TG 3 Sluk, membran og tettesjikt

- Det må etableres tilfredsstillende tettesjikt/membran på våtrommet.
- Manglende membran i våtsoner ved vask og dusj, den valgte løsningen gir økt fare for fuktskader.
- Rommet fungerer med dagens bruk da det benyttes tett dusjkabinett, men uten membran i våtsoner kan ikke dusjkabinettet fjernes. Avviket er normalt på hytter der det er brukt panel på overflatene. Kostnad er ikke satt da rommet fungerer i dag med tett kabinett.

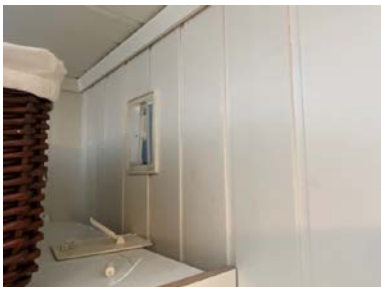
### TG 0 Tilliggende konstruksjoner våtrom

Hulltaking er foretatt uten å påvise unormale forhold. Hulltaking er foretatt på kjøkkenet bak steikeovnen. Fuktkvotemåling (vekt%) i konstruksjonen ble målt til under 6.

Hulltaking gir begrenset adgang til visuell kontroll/måling av et lokalt område på badet, og det kan dermed ikke med sikkerhet utelukkes at det foreligger skjulte avvik eller skader i øvrige deler av konstruksjonen.

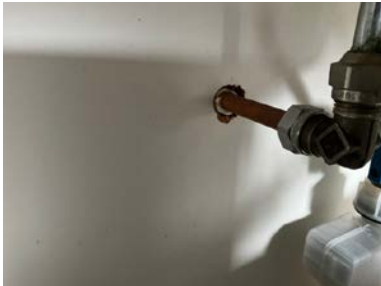
## TG 2 Avløpsrør

Synlige deler av avløpsanlegget er av plast fra byggeår.  
Det er ikke registrert avvik på anlegget.  
Skjulte deler av anlegget er vurdert etter alder på anlegget.

- Det er ikke behov for utbedringstiltak siden anlegget fungerer i dag, men ut ifra alder kan skader plutselig oppstå på eldre anlegg.

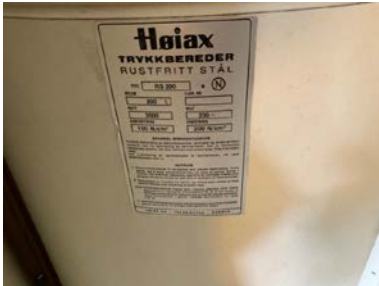
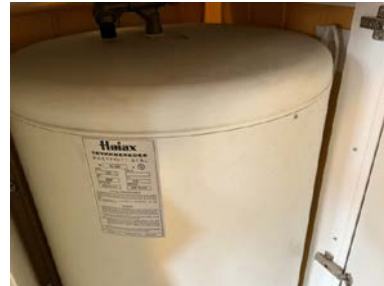
Den elektriske tilkoblingen med stikkontakt kan medføre økt fare for brannutvikling, grunnet belastningen tilkoblingen utsettes for.  
Tilstandsgraden settes i tråd med krav gitt i gjeldende standard (NS3600)

Lite drypp merker på toppen av tanken.

- Det bør etableres tilfredsstillende el-tilkobling etter gjeldende forskrift.
- Det er ikke behov for utbedringstiltak siden tanken fungerer i dag, men ut ifra alder kan skader plutselig oppstå på eldre tanker.

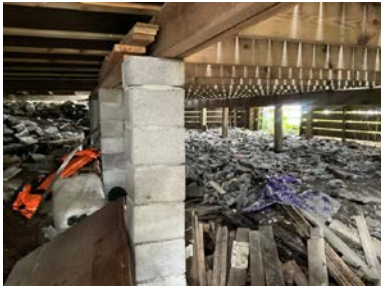
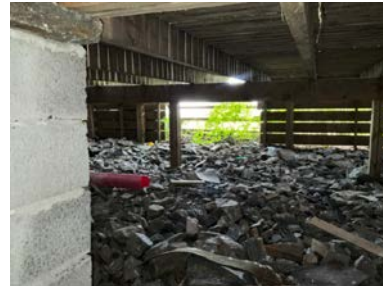
## TG 0 Terrengforhold

Boligen er oppført med kryperom under hytta, det er stedvis flatt terreng/svakt fall bort fra murene. Eventuelt overvann på eiendommen vil ikke gjøre skade i bygget eller i grunnforholdene.

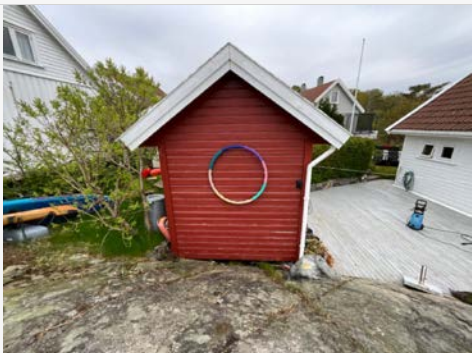
### Bod

Enkel bod oppført på pilarer.  
Oppført i bindingsverk med utvendig trepanel.  
Takstoler av tre.  
Taket er tekket med takstein.  
Vinduer og dører med rammer av tre.

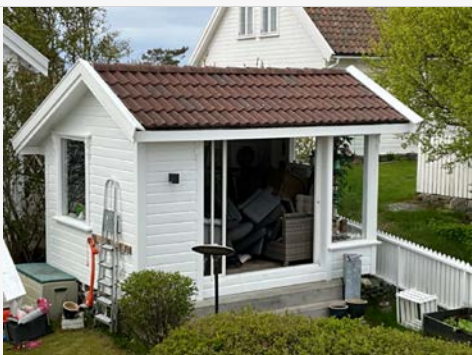
## Hagestue

Vinduer og dører med rammer av tre.
