**Salgsobjekt:** Fritidseiendom  
**Eierform:** Eiet  
**Byggeår:** 1995  
**BRA-i/BRA Total** 94/110 kvm  
**Tomtstr.:** 400 kvm  
**Soverom:** 4  
**Antall rom:** 5  
**Gnr./bnr.** Gnr. 94, bnr. 50  
**Oppdragsnr.:** 1411250242

# Sjarmerende hytte i flotte omgivelser - Hagestue - Utsikt- Solrik terrasse og hage - båt plass på øya

Befaringsdato: 04.05.2025

Rapportdato: 12.05.2025

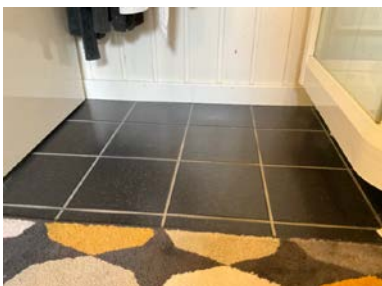
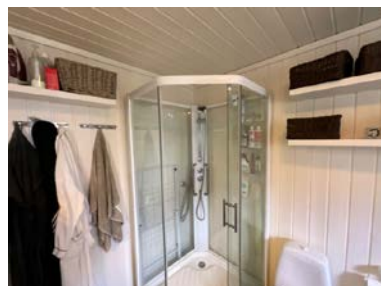
- Det er vindu/dør med ikke fuktbestandige materialer i våtsonen (ved vask, dusj, badekar, osv.), løsningen eller byggematerialet er uegnet
- Det er uegnede materialer i våtsoner

For å lukke avviket må panelet byttes. Det benyttes tett dusjkabinett og veggene får derfor ingen vannbelastning ved normalt bruk.

- Uegnede materialer må fuktbeskyttes/utskiftes.

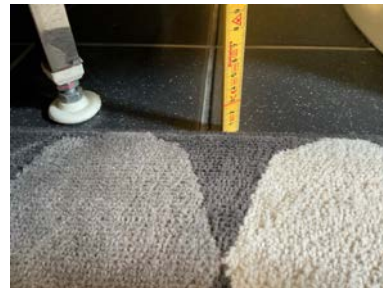
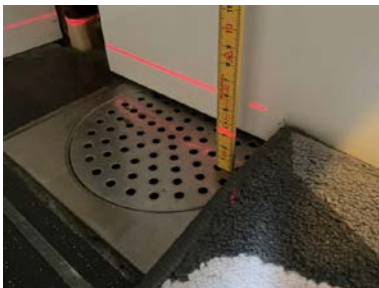
### TG 3 Sluk, membran og tettesjikt

- Det må etableres tilfredsstillende tettesjikt/membran på våtrommet.
- Manglende membran i våtsoner ved vask og dusj, den valgte løsningen gir økt fare for fuktskader.
- Rommet fungerer med dagens bruk da det benyttes tett dusjkabinett, men uten membran i våtsoner kan ikke dusjkabinettet fjernes. Avviket er normalt på hytter der det er brukt panel på overflatene. Kostnad er ikke satt da rommet fungerer i dag med tett kabinett.

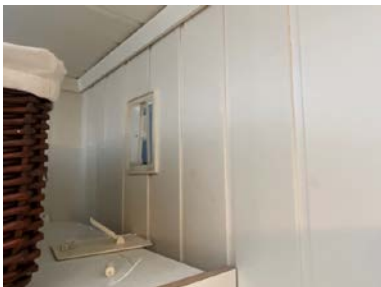
### TG 0 Tilliggende konstruksjoner våtrom

Hulltaking er foretatt uten å påvise unormale forhold. Hulltaking er foretatt på kjøkkenet bak steikeovnen. Fuktkvotemåling (vekt%) i konstruksjonen ble målt til under 6.

Hulltaking gir begrenset adgang til visuell kontroll/måling av et lokalt område på badet, og det kan dermed ikke med sikkerhet utelukkes at det foreligger skjulte avvik eller skader i øvrige deler av konstruksjonen.

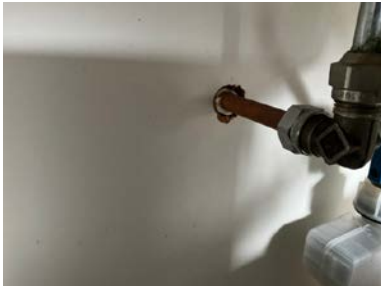
## TG 2 Avløpsrør

Synlige deler av avløpsanlegget er av plast fra byggeår.  
Det er ikke registrert avvik på anlegget.  
Skjulte deler av anlegget er vurdert etter alder på anlegget.

- Det er ikke behov for utbedringstiltak siden anlegget fungerer i dag, men ut ifra alder kan skader plutselig oppstå på eldre anlegg.

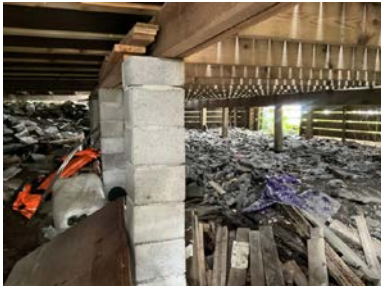
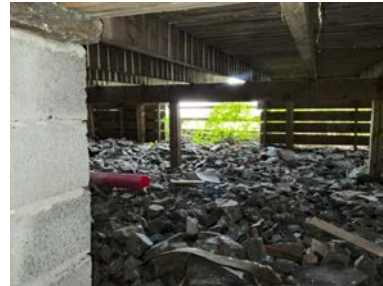
## TG 0 Terrengforhold

Boligen er oppført med kryperom under hytta, det er stedvis flatt terreng/svakt fall bort fra murene. Eventuelt overvann på eiendommen vil ikke gjøre skade i bygget eller i grunnforholdene.
