# Verditakst

Kirkebergg 29, 2450 RENA

ÅMOT kommune

gnr. 8, bnr. 191

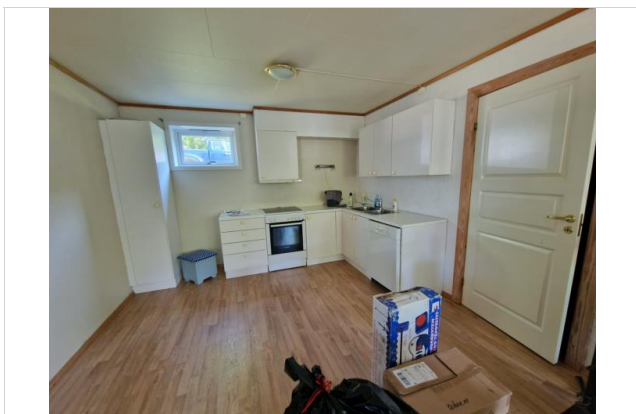
*kjeller vest*

### Kjøkken

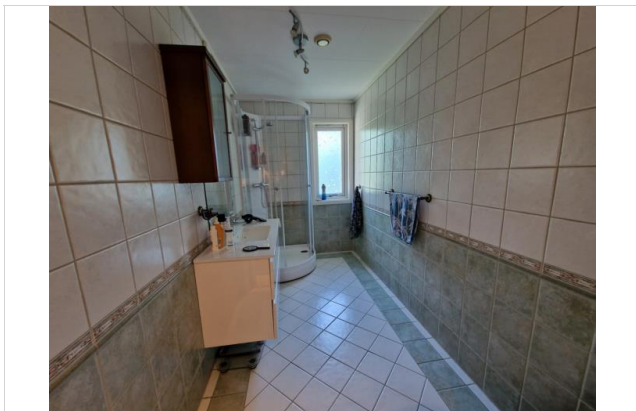
bad 1E

Baderom i 1.etasje og begge kjellerleiligheter fra byggeår. Gulv med fliser, vegger med malt strie (fliser i 1.etasje). Sluk i dusjsone. Installasjoner med WC, servant i innredning og dusjkabinett (bad 1.etasje utne WC). Opplegg for vaskemaskin i kjellerleiligheter. Oppvarming med elektrisk gulvvarme. Naturlig ventilasjon fra himling, tilluft med åpen dør.

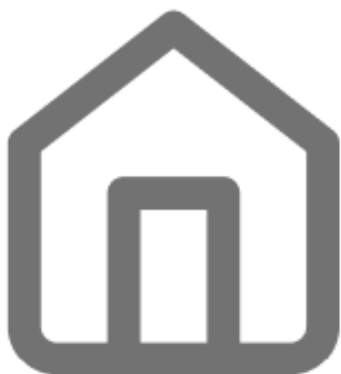
Uthus oppført i 1998. Inneholder 3 bodrom.

Uthuset er oppført på pilarer, bindingsverksvegger med utvendig stående kledning. Pulttak med sperrer og tekking av korrugerte stålplater.
