Hildringen 15, 6515 KRISTIANSUND N

**Nyere enebolig i kjede med utsikt,  
garasje og store uteområder.  
Attraktiv beliggenhet.**

Befaringsdato: 28.08.2025

Rapportdato: 23.09.2025

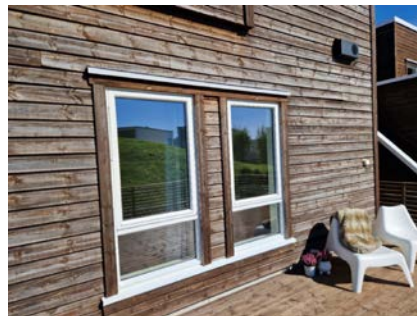
Bygningen har malte trevinduer med 2-lags glass.

Oversiktsbilde over boligens vindu.

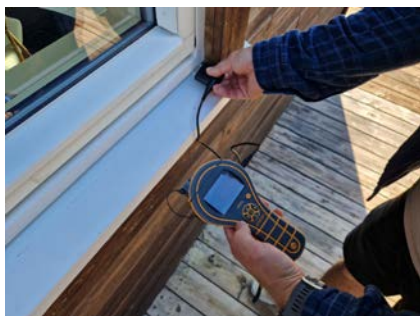
Det er påvist påbegynnende råteskade på vindu ved verandaen. Ved bruk av fuktindikator gis det utslag for at treverket er fuktig.

Skjermen er blottet ut pga sollys. Ved befaring ga det utslag for høyt fukttinnhold i treverket.

Det bør utføres tiltak for å forhindre videre utvikling av den påbegynte råteskaden.

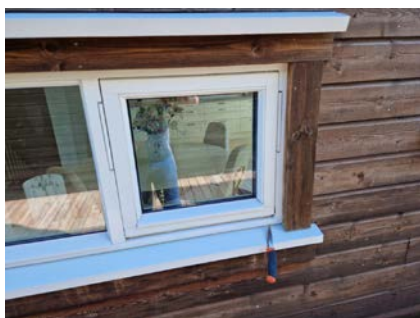
## ! TG 2 Dører

Bygningen har malt hovedytterdør. Fra verandaen er det en malt skyvedør.

- Det er påvist avvik rundt innsettsdetaljer.

Beslag bør monteres i underkant av ytterdører for å unngå fuktinntrenging i underkant av dører.

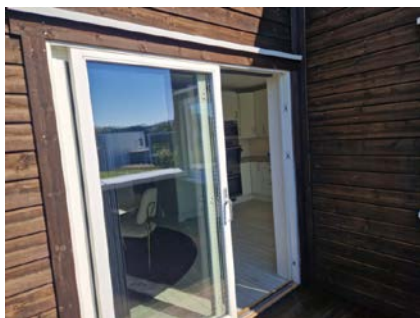
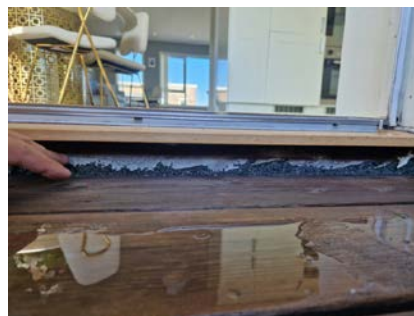
## ! TG 2 Balkonger, terrasser og rom under balkonger

Boligen har etablert veranda og terrasser på 3 sider av bygget. Terrassen er opparbeidet med terrassebord med rekkverk av liggende spiler og toppbord.

- Balkong/terrasse ligger over innredede boligrom, usikker konstruksjon. Konstruksjonsutforming gir økt fare for skader.

En veranda med rom under er å anse som en risiko konstruksjon og kan medføre ukjente skader som bør ytterligere undersøkes, hvis mulig. Som minste tiltak gir en slik konstruksjon grunnlag for jevnlig overvåking.

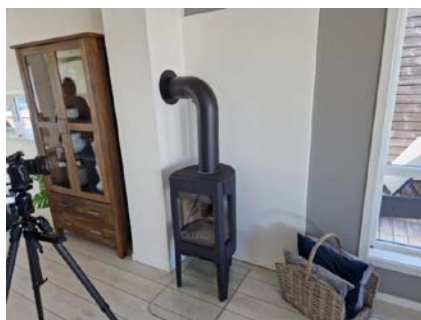
Det er en elementpipe med pusset overflate. I stuen er det montert en vedovn.

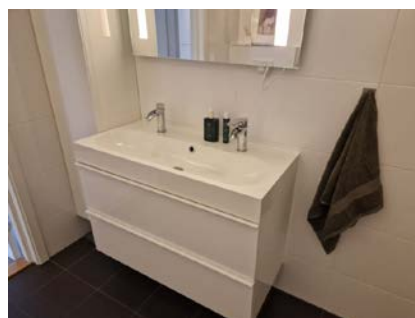
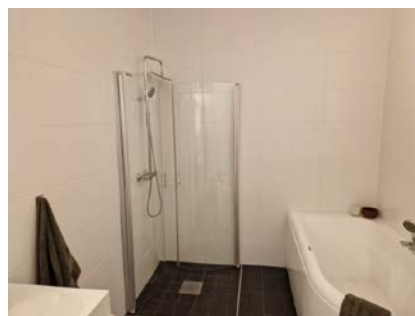
Badet har en hvit innredning av skuffer med glatte fronter. Det er en heldekkende servantplate med to armaturer. Over er det hengt et speil med belysning.

- Veggmontert toalett
- Veggmontert dusj hjørne med glassvegger
- Badekar

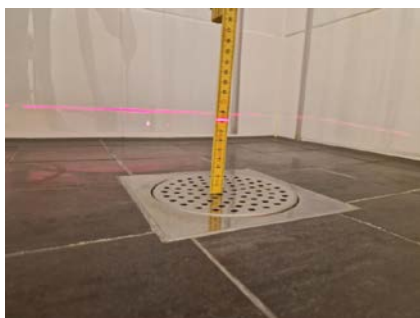
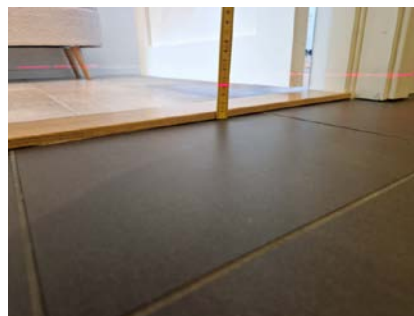
## 1. ETASJE > BAD

### TG 1 Sluk, membran og tettesjikt

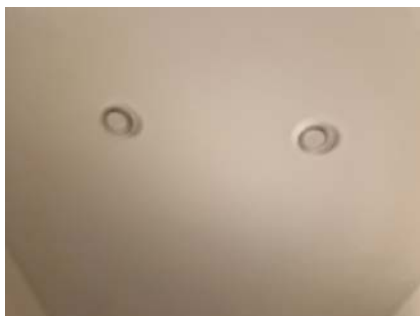
## 1. ETASJE > BAD

### Tilleggende konstruksjoner våtrom

Hulltaking er foretatt og ingen unormale forhold er avdekt. Hulltaking er en stikk kontroll ett sted. Kontrollen kan ikke utelate fuktskader andre steder i rommet.

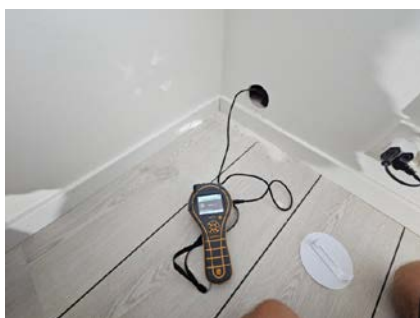
## 1. ETASJE > BAD/TEKNISKROM

Badet har en enkel hvit skap innredning med glatt front. Det er en mindre servant, over er det et speil.

- Dusjkabinett
- Gulvmontert toalett
- Rør i rørskap
- Varmtvannsbereder
- Ventilasjonsaggregat

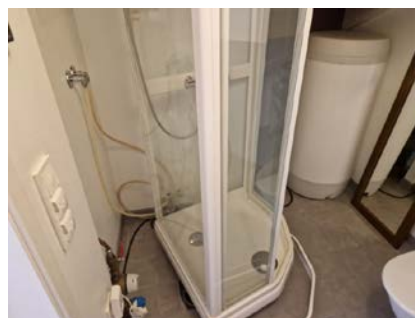
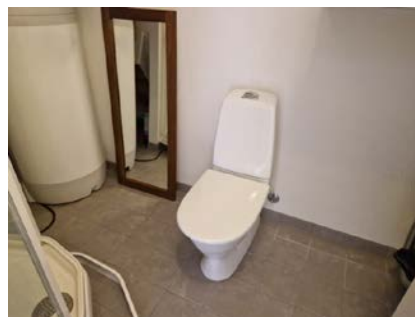
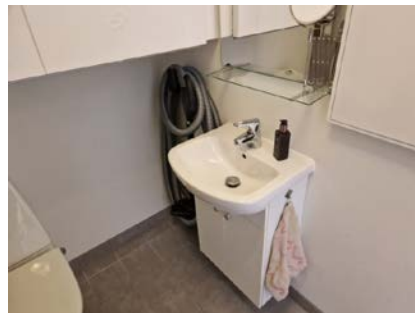
## 1. ETASJE > BAD/TEKNISKROM

### Overflater vegger og himling

Avviket gir grunnlag for at konstruksjonen jevnlig overvåkes for fuktskader. Slik rommet benyttes idag er det ikke behov for umiddelbare tiltak, men skal konstruksjonen oppnå TG 0 eller 1 må avviket utbedres.

- Til tross for avviket i fall/høydeforskjell til sluk, vil gulvet fortsatt kunne lede vann mot sluket, men med redusert effektivitet. Dette kan potensielt øke risikoen for vannansamling i enkelte områder av badet.

Avvikene gir grunnlag for at våtrommet overvåkes jevnlig. Som minste tiltak er det installert tett dusjkabinett. Det anbefales videre at døren heves for å ivareta anbefalingen om en høydeforskjell topp terskel til topp sluk på 25mm. Skal konstruksjonen oppnå TG eller 1 må avviket utbedres.

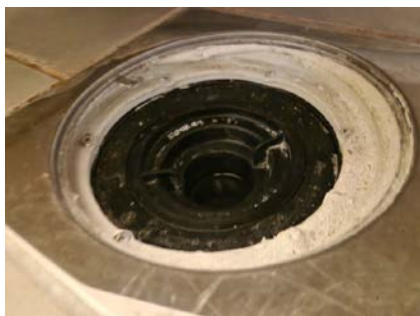
## 1. ETASJE > BAD/TEKNISKROM

### TG 1 Sanitærutstyr og innredning

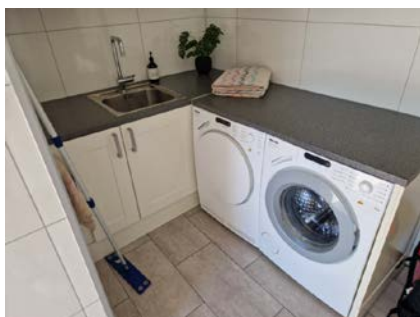
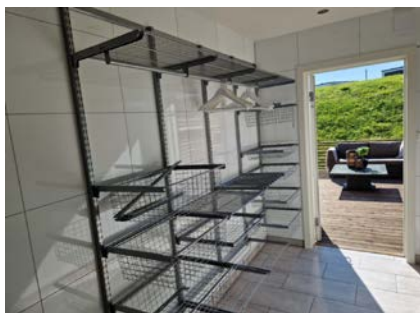
## 1. ETASJE > VASKEROM

- Manglende oppgradering av våtrommet medfører høy risiko for at konstruksjonene ikke vil tåle vanlig bruk av vann eller lekkasjer. Dette kan føre til fuktskader på tilstøtende konstruksjoner.

Sluk og fall-løsning må etableres for at våtrommet skal utføre sin forventede funksjon. Som minste tiltak er døren in til boligen hevet. Dette vil begrense skadene påført på boligen skulle det oppstå en lekkasje fra vann-installasjonene. Videre anbefales det å montere vannstopp eller annet alarm system ved installasjoner tilkoblet vann.
