Søster Mathildes gate 10A, 1461 LØRENSKOG

**Lys, gjennomgående 4-roms
selveier med heis, garasjeplass og
balkong. Felles varme og
varmtvann. Sentral beliggenhet.**

Tilstandsrapport

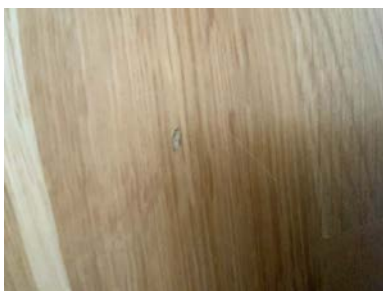
Det er stedvis noen små hakk i parkett. Noe fuktskade ved kjøleskap.

Parkett vurderes å ha tiltenkt funksjon. Hakk må utbedres for å lukke avvik. Det indikerte ikke fukt på parketten ved kjøleskap befaringdagen.

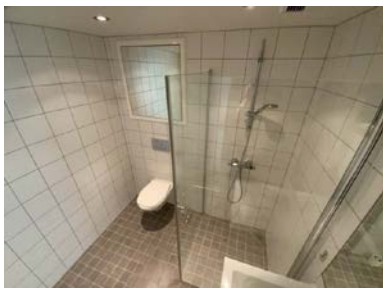
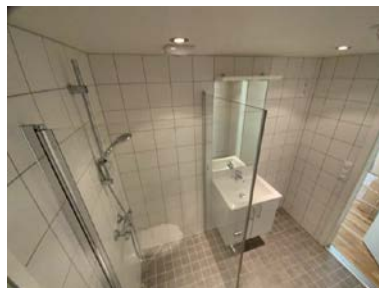
2. ETASJE > BAD

Det er mørke flekker på noen fliser inne i dusjsonen.

Mørke flekker på fliser kan komme av at dette er fuktflekker eller gjennomslag ved at flisen reagerer på bakenforliggende flislim. Dette har ofte noe med en dårligere kvalitet på flisen å gjøre og har ingen konsekvens utover at det er estetisk forstyrrende. Det er ikke noe som tilsier ved fuktøk at det er noe fuktskade i dusjsonen. Det tas spesifikt forbehold om konsekvensen at det ikke er noe annet enn beskrevet, da det ikke er noen endelig fasit hvorfor det oppstår mørke flekker på flisene.

Hulltaking er foretatt ved/i Kjøkken. Dette er ikke fullverdig fuktmåling da det er betongkonstruksjon. Dette ble gjort for å få en oversikt over om det var vannskade ved rør inne i vegg med tanke på mørke flekker på fliser. Det ble ikke oppdaget noen uvanlig fukt i deler av denne vegg.

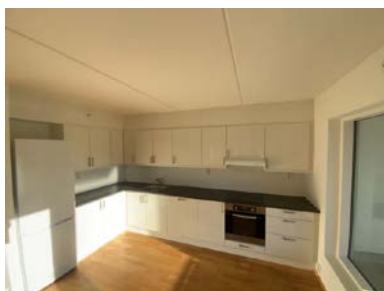
2. ETASJE > STUE/KJØKKEN

Kjøkkenet har innredning med glatte fronter. Benkeplaten er av laminat. Det er kjøl/fryseskap, integrert oppvaskmaskin, nedfelt induksjonstopp, innebygget stekeovn og etablert komfyrvakt.
