Thorvald Meyers gate 23A, 0555 OSLO

**Lekker 3-roms selveier med  
balkong og heis | God planløsning

# Tilstandsrapport

## 3-ROMS LEILIGHET I 2. ETASJE:

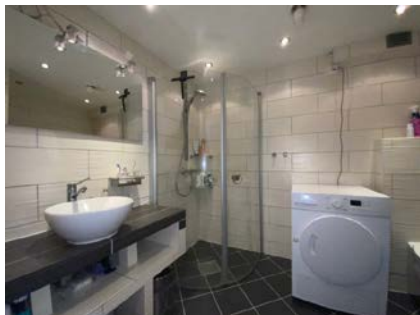
## 2. ETASJE > BAD

### TG 2 Overflater vegger og himling

#### Vurdering av avvik:

- Det er avvik:

Tilstandsgrad er satt ut fra alder på overflater og underliggende konstruksjoner i tillegg til nevnte avvik.

- Våtrommet fungerer med dette avviket.

- Sluket må sjekkes og rengjøres jevnlig.
- Installering av tett dusjkabinett anbefales.
- Overvåk tilstanden jevnlig. For å få tilstandsgrad 0 eller 1 må slukløsningen skiftes ut og sannsynligvis må også membransjiktet skiftes/utbedres. Det er imidlertid vanskelig å si noe om tidspunktet for når dette er nødvendig.

**Kostnadsestimat: Ingen umiddelbar kostnad**

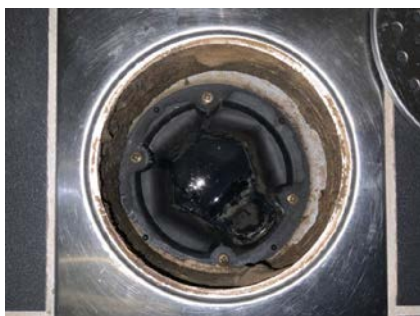
## 2. ETASJE > BAD

### Sanitærutstyr og innredning

Det er ikke dreneringshull i innkassing for synliggjøring av evt. lekkasjevann.

Det bør etableres lekkasjespalte ved gulv under veggmontert sisterner, for synliggjøring av evt. lekkasjevann.

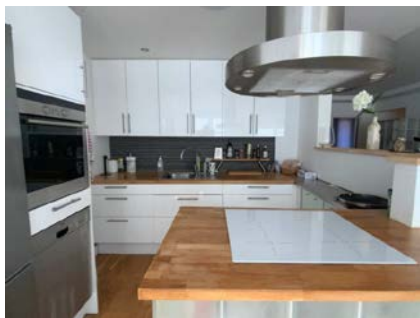
## 2. ETASJE > STUE/KJØKKEN

Takhøy innredning med hvite glatte, høyglans fronter.  
Hovedsakelig benkeplate i heltre eik med nedfelt kum i rustfritt stål.  
Noe benkeplate i rustfritt stål.  
Mosaikkfliser på vegg over benk.

Tilstandsgrad satt ut fra helhetlig vurdering av rommet og innredning.

Selv om det ikke var et krav da kjøkkenet ble installert, anbefales det nå generelt å installere vannstopper med sensor og magnetventil samt en komfyrvakt for økt sikkerhet og forebygging av skader.
