**Salgsobjekt:** Rekkehus  
**Eierform:** Eierseksjon  
**Byggeår:** 1972  
**BRA-i/BRA Total** 107/107 kvm  
**Tomtstr.:** 727.6 m<sup>2</sup>  
**Soverom:** 3  
**Antall rom:** 4  
**Gnr./bnr.** Gnr. 287, bnr. 756  
**Snr.** 1  
**Oppdragsnr.:** 1501250148

# Eikhaugen 18A - Ditt neste hjem?

# Tilstandsrapport

## REKKEHUS

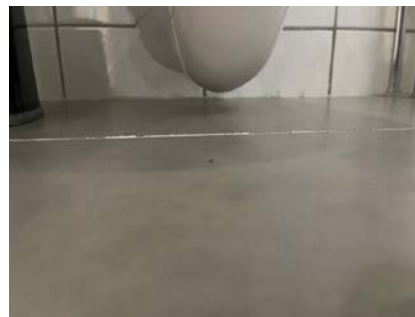
### 1 TG 2 Sanitærutstyr og innredning

- Det er ikke påvist tilfredsstillende løsning for å synliggjøre lekkasje fra innebygget susterne.

- Det må gjøres tiltak for å lukke avviket.

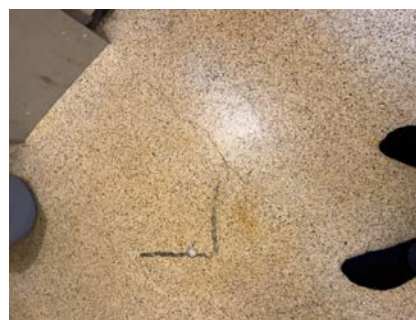
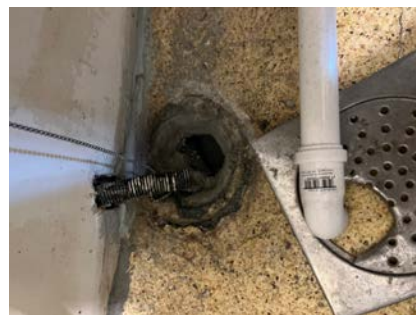
## 1 ETASJE > VASKEROM

Det er foretatt hulltaking fra tilstøtende rom mot våtsone
