Rektor Undheims veg 6, 4344 BRYNE

**Sentrumsnært rekkehus fra 2015**

# Rektor Undheims veg 6 4344 BRYNE

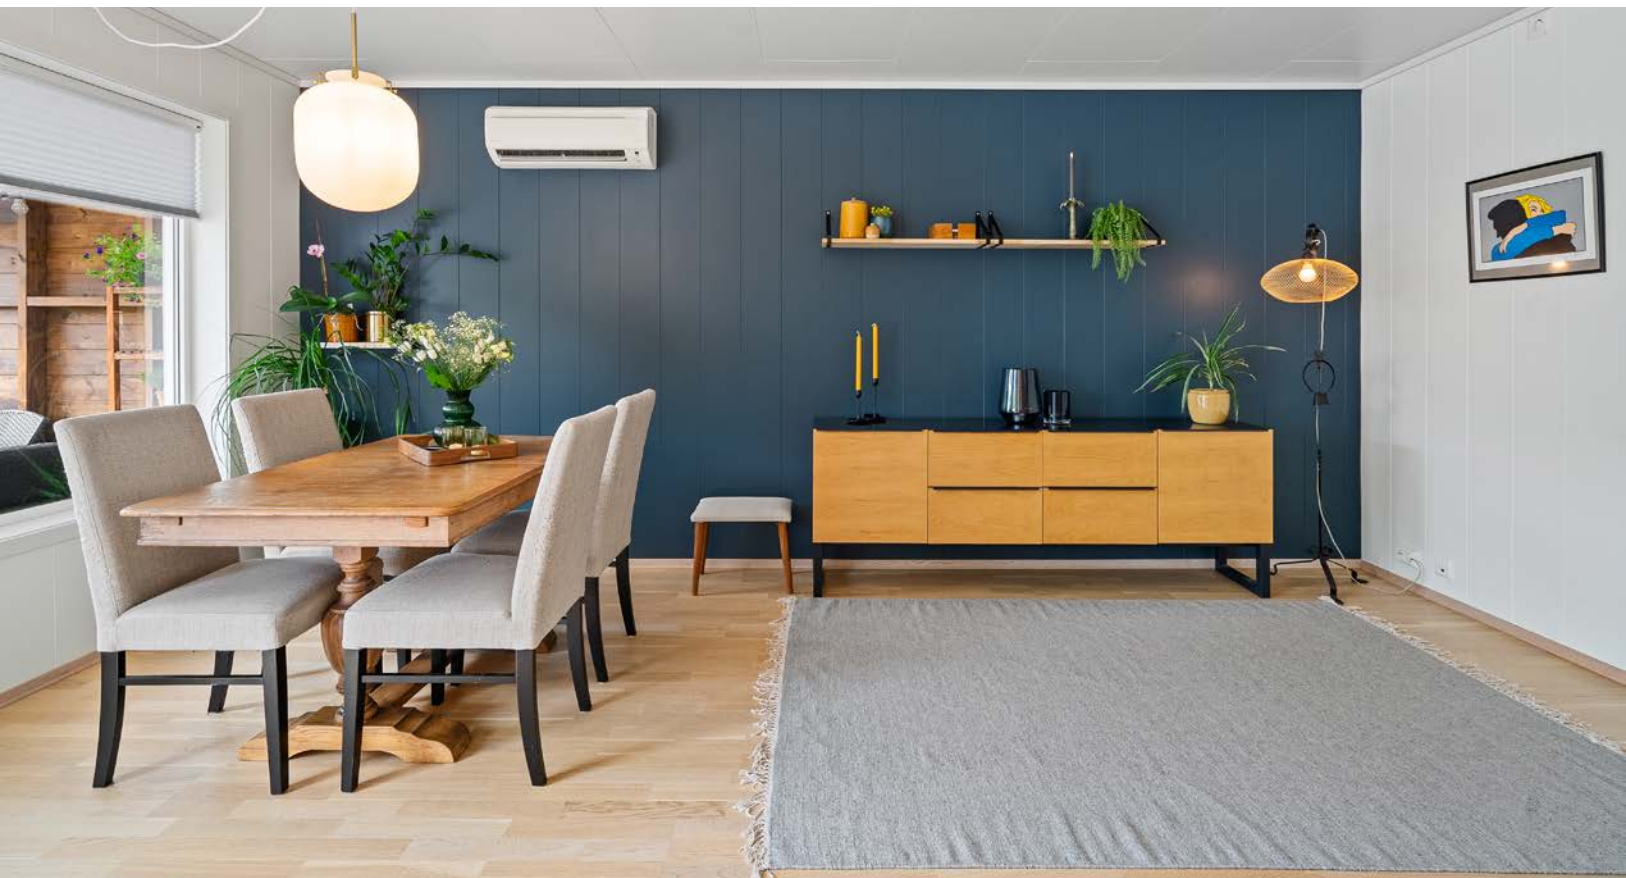
Som oppvarming er det varmepumpe som sørger for en god inneklima
