Lys og arealeffektiv 1-roms med balkong | Perfekt førstegangskjøp | Felles takterrasse |

Tilstandsrapport

Andelsnummer 105

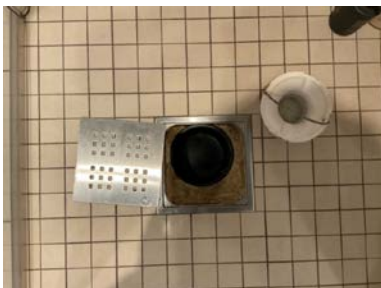
6.ETASJE > BAD/WC

Det er plastsluk og smøremembran med ukjent utførelse.

Grunnen til at jeg skriver smøremembran, men med ukjent utførelse er at klemringen ligger såpass høyt i gulvet og jeg ser det jeg mener må være filt i slukets klemring og når jeg vipper ut feielisten. Det er likevel ikke dokumentert at det er det som er benyttet, så jeg kan ikke konkludere.

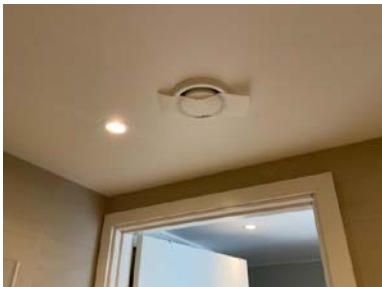
6.ETASJE > BAD/WC

Avtrekk via ventil i himlingen, tilknyttet ventilasjonsanlegget med aggregat over koketoppen på kjøkkenet. Spalte mellom dørbblad og terskel for tilluft.

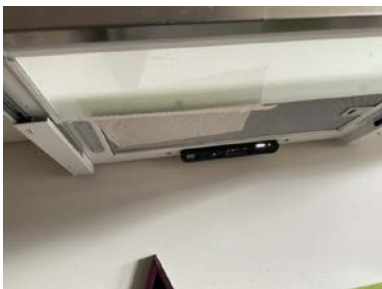
Det er avtrekk via balansert anlegg.

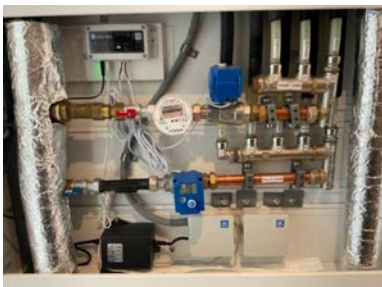
TG 1 Vannledninger

Rør i rør system med fordelingskap på veggen. Utenfor badet. Vanninntak, fordeling og stoppekran i skapet.

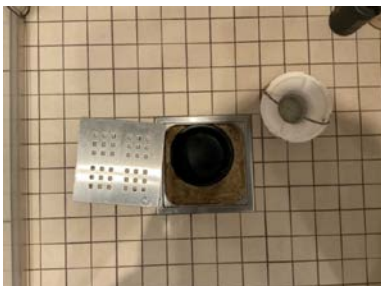
6.ETASJE > BAD/WC

Det er plastsluk og smøremembran med ukjent utførelse.

Grunnen til at jeg skriver smøremembran, men med ukjent utførelse er at klemringen ligger såpass høyt i gulvet og jeg ser det jeg mener må være filt i slukets klemring og når jeg vipper ut feielisten. Det er likevel ikke dokumentert at det er det som er benyttet, så jeg kan ikke konkludere.

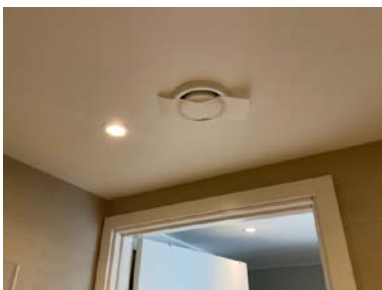
6.ETASJE > BAD/WC

Avtrekk via ventil i himlingen, tilknyttet ventilasjonsanlegget med aggregat over koketoppen på kjøkkenet. Spalte mellom dørbblad og terskel for tilluft.

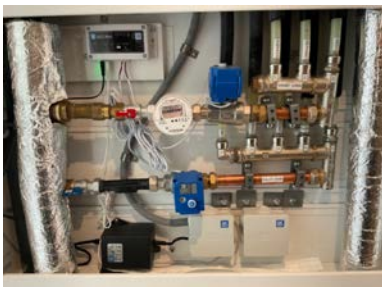
TG 1 Vannledninger

Rør i rør system med fordelingskap på veggen. Utenfor badet. Vanninntak, fordeling og stoppekran i skapet.
