Stensveegen 20 A, 2320 FURNES

**STAVSBERG**

# Tilstandsrapport

## REKKEHUS

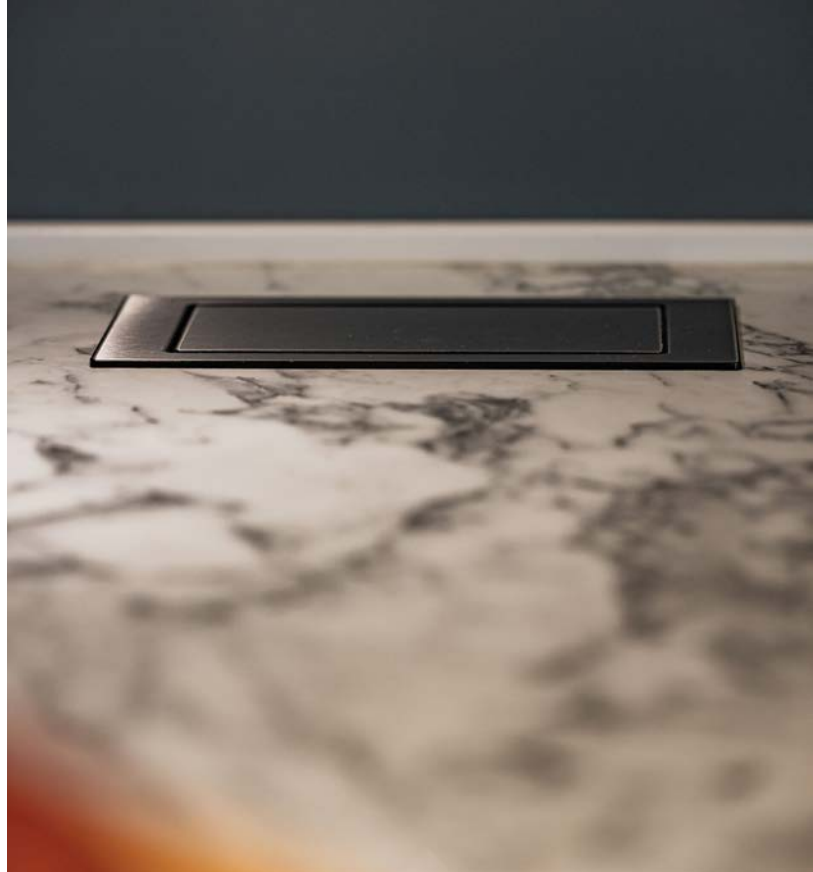
\* Kjøkken > 1.etasje > Stue/kjøkken > Overflater og innredning: Det er avvik: Eier opplyser: USB-port i benkeplate er defekt.

Integrert stikkontakt med USB-port i benkeplate.

USB-port må skiftes for å lukke avviket.

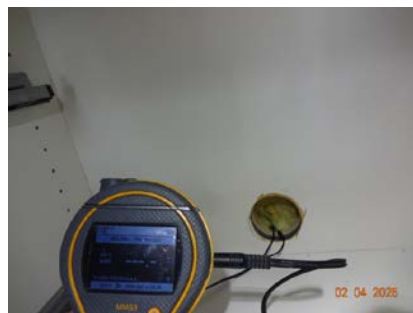
#### TG 1 Tilliggende konstruksjoner våtrom

Hulltaking er foretatt nederst på delevegg mot våtsonen. Ved bruk av fuktmåler ble det ikke registrert unormale verdier.

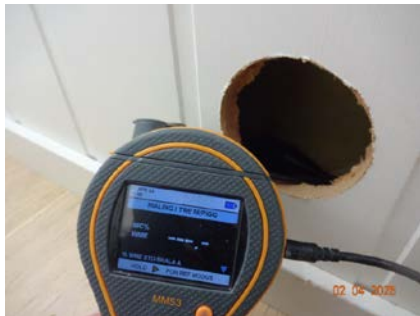
### ! TG 1 Tilliggende konstruksjoner våtrom

Hulltaking er foretatt nederst på delevegg mot våtsonen. Ved bruk av fuktmåler ble det ikke registrert unormale verdier.
