# Tilstandsrapport

Selveierleilighet (i småhus)

Runnhovda 29, 5281 VALESTRANDSFOSSEN

Befaringsdato: 06.05.2025

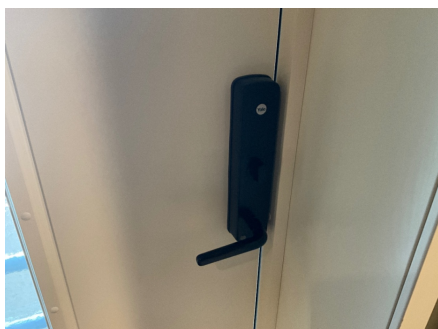
Ytterdør i formpresset dørblad med tre-lags isolerglassfelt.  
Elektronisk dørlås fra Yale Doorman.

Sidehengslet balkongdør med tre-lags isolerglass i fabrikkmalte trekarmer.

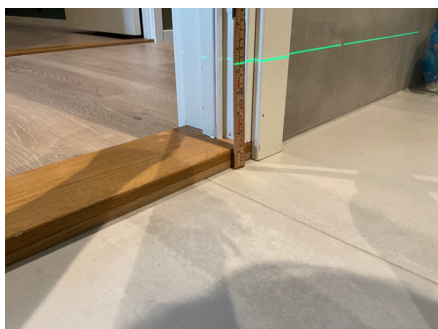
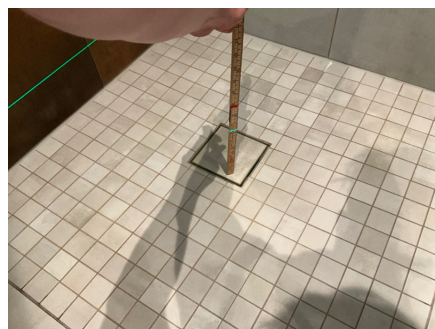
Det ble gjort visuell kontroll av overflater samt kontroll av bom (hulrom under fliser). Fallforhold ble kontrollert med høydelaser. Se kommentarer under avvik.

- Det er påvist avvik i fallforhold til sluk i forhold til krav i forskrift på byggetidspunktet.
- Manglende fall utenfor dusjsone.

- Andre tiltak:
- Vær oppmerksom ved bruk. For å få tilstandsgrad 0 eller 1 må gulvet bygges om, for å få riktig fall til sluk. Det vil imidlertid sjelden være økonomisk rasjonelt som et enkeltstående tiltak. Ved en eventuell renovering, påse at våtrommet bygges med riktig fall til sluk.

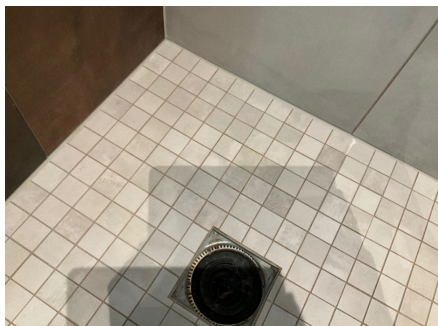
Det gjøres spesielt oppmerksom på at tekking (membran og mansjetter) ikke er kontrollerbare fordi dette bare kan gjøres ved å demontere fliser. Denne type destruktive undersøkelser blir aldri foretatt ved en tilstandskontroll.

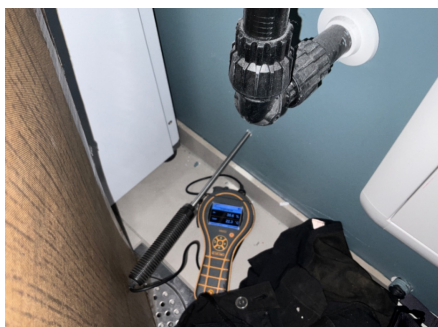
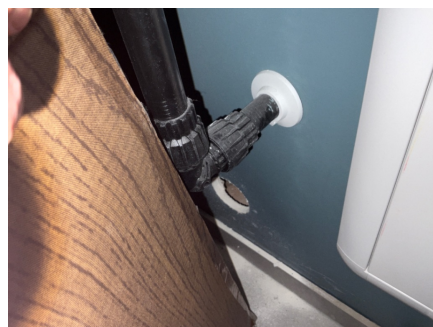
Det ble foretatt hulltaking fra tilliggende rom mot dusjsone, uten å avdekke unormale fuktforhold.

Relativ luftfuktighet ble målt med probe. Den viste relativ luftfuktighet på 35,6% ved en temperatur på 22,3 grader.

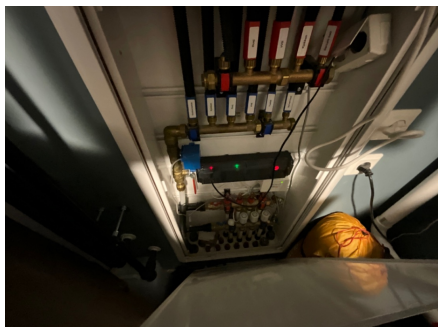
Fordelerskap/stoppekran er plassert i innvendig bod.

Hovedstamme/felles vannrør er skjult. Vurdering gjelder for vannrør i den aktuelle leiligheten. Felles rør, stigeledninger e.l. er ikke kontrollert.

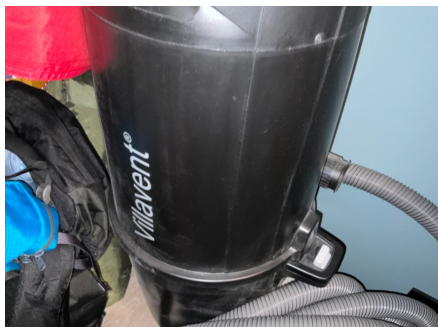
Sentralstøvsuger fra Villavent, plassert i innvendig bod.
