Runnhovda 29, 5281 VALESTRANDSFOSSEN

**Strøken 3-roms eierleilighet fra 2020 med 2 balkonger og sentral beliggenhet! Carport med ladepunkt.**

Selveierleilighet (i småhus)  
Runnhovda 29, 5281 VALESTRANDSFOSSEN  
OSTERØY kommune  
gnr. 135, bnr. 120, snr. 7

Befaringsdato: 06.05.2025    Rapportdato: 07.05.2025    Oppdragsnr.: 20932-2605    Referansenummer: JE1597  
Autorisert foretak: Bang Takst AS    Sertifisert Takstingeniør: Patrick Bang    Vår ref:

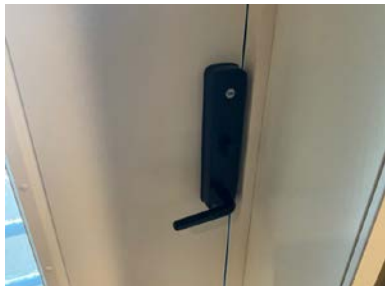
#### TG 1 Balkonger, terrasser og rom under balkonger

Balkong på 10,3 m² med utgang fra stue/kjøkken.

Det ble ikke registrert avvik utover normal bruksslitasje.

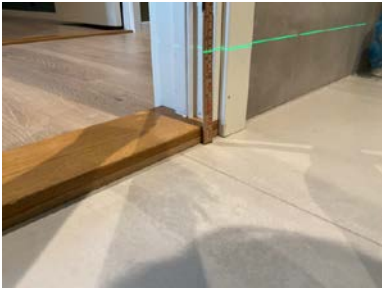
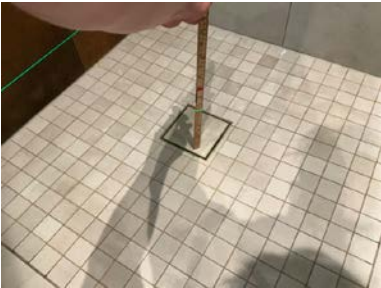
Det ble gjort visuell kontroll av overflater samt kontroll av bom (hulrom under fliser). Fallforhold ble kontrollert med høydelaser. Se kommentarer under avvik.

- Det er påvist avvik i fallforhold til sluk i forhold til krav i forskrift på byggetidspunktet.

- Vær oppmerksom ved bruk. For å få tilstandsgrad 0 eller 1 må gulvet bygges om, for å få riktig fall til sluk. Det vil imidlertid sjelden være økonomisk rasjonelt som et enkeltstående tiltak. Ved en eventuell renovering, påse at våtrommet bygges med riktig fall til sluk.

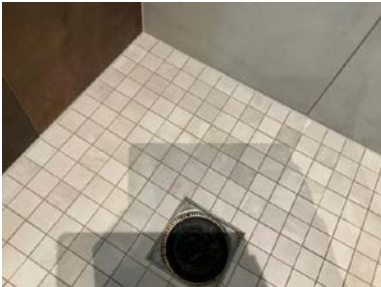
### Sanitærutstyr og innredning

Sanitærutstyr og innredning er visuelt kontrollert uten å avdekke avvik utover normal bruksslitasje.
