Rypeveien 1, 1661 ROLVSØY

**Del av tomannsbolig, sentralt på  
Rolvøy med gangavstand til  
barnehage, skole, kjøpesenter m.v..**

# Del av tomannsbolig, sentralt på Rolvsøy

## DEL AV TOMANNSBOLIG

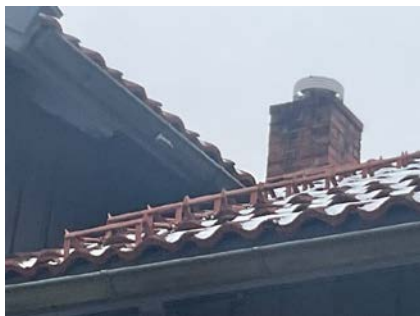
### ! TG 2 Nedløp og beslag

Takrenner og nedløp av plastbelagt stål.

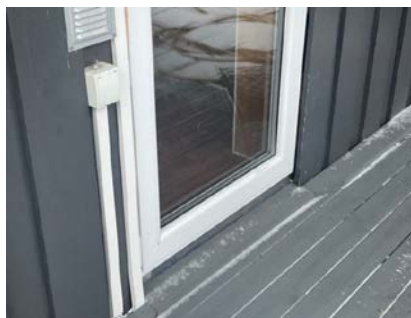
## TG 2 Balkonger, terrasser og rom under balkonger

Fra kjøkken i 1. etasje er det adkomst til terrasse på 13 kvm.

- Det er ikke krav om utbedring av rekkverkshøyde opp til dagens forskriftskrav.
- Lokal utbedring/utskiftning bør utføres.

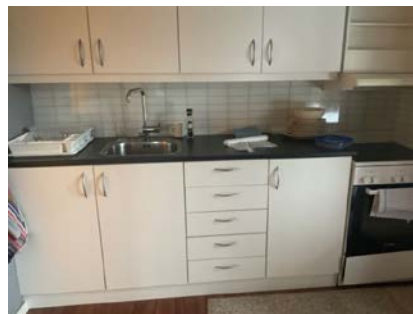
#### ! TG 1 Overflater og innredning

Kjøkkeninnredning i 1. etasje med ukjent alder. Kjøkkenet har slette fronter og laminat benkeplate. Frittstående komfyr.
