Brennsletta 6A, 2080 EIDSVOLL

**Velholdt halvpart av tomannsbolig  
med 3 soverom, dobbelgarasje, to  
verandaer og vellstelt hage – nær  
Eidsvoll stasjon**

Vertikaldelt tomannsbolig  
Brennsletta 6 A  
2080 Eidsvoll

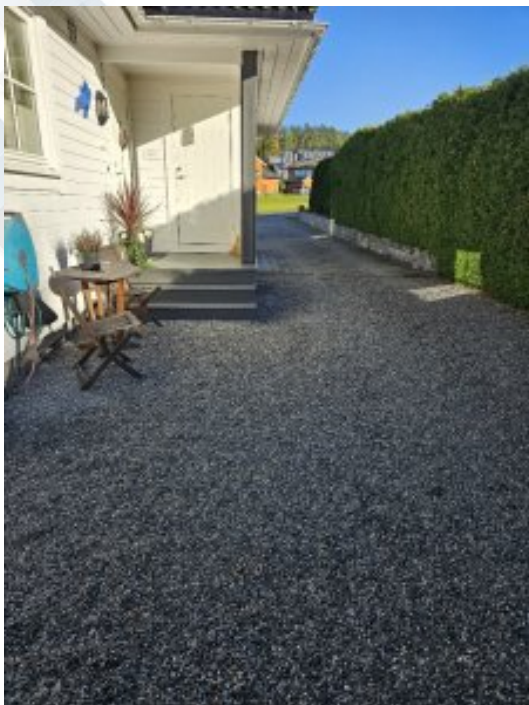
Det er viktig at terrenget har hellingsgrad ut fra grunnmuren. Overflatevann skal hurtigst mulig vekk for å unngå unødige fuktbelastninger på utvendig fuktsikring og drenering.

**Merknader:** Overflatevann skal ikke renne mot vegg/grunnmur. Fallet ut fra bygningen skal være minimum 1:50 i en avstand på minst 3 m fra veggen/grunnmur.

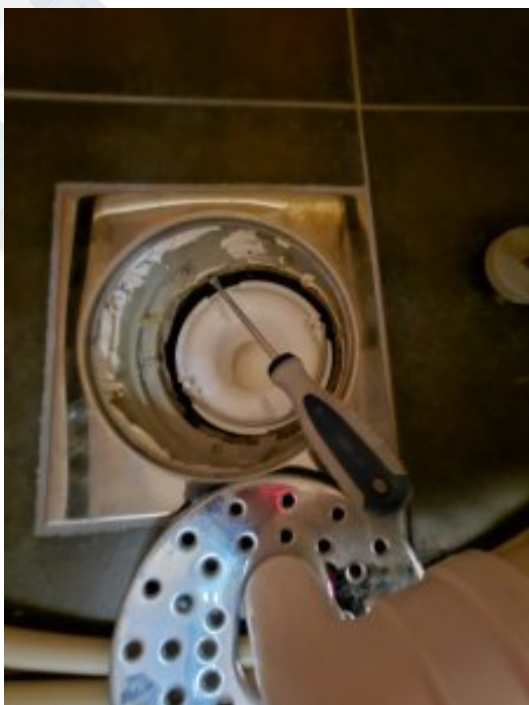
Membranen ligger skjult i konstruksjonen og kan ikke undersøkes uten å gjøre destruktive inngrep ved å demontere fliser. Viktig å merke seg at membran er en bygningsdel som har en naturlig slitasje over tid med en forventet levetid. Fuktsøk inne på flislagte våtrom blir ikke utført da det vil gi uklare indikasjoner på om fukten ligger mellom fliser og membran eller under membranen. Det er synlig mansjett under klemring.

Det ble boret hull fra tilstøtende rom (gang) til bad, det ble målt normalt fuktinnhold i bunnsvill 11.1 vekt-%. TG1

Det settes tilstandsgrad TG2 på dokumentasjon da det ikke fremlagt dokumentasjon på utført membran.

**Merknader:** Utskifting/vedlikehold: Normal tid før utskifting av vegger og gulv i våtrom med keramiske fliser direkte på membran er 10 - 30 år.

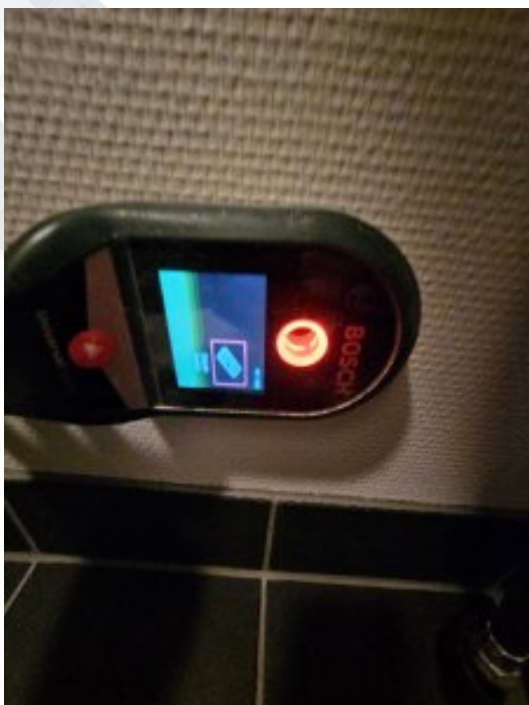
Det ble ikke foretatt hullboring fra tilstanden rom til vaskerom, da stenderfinner varslet om forstyrrelser fra andre installasjoner i nærheten. Ved en hull boring der kan det føre til skade på vannrør eller strømkabler. TGIU Ytterligere undersøkelser må gjøres.

Det ble søkt etter fukt på tilgjengelige tilstøtende overflater under befaringen, der det ikke ble avdekket unormale verdier. TG1

**Merknader:** Se punkt 1.1 drenering.

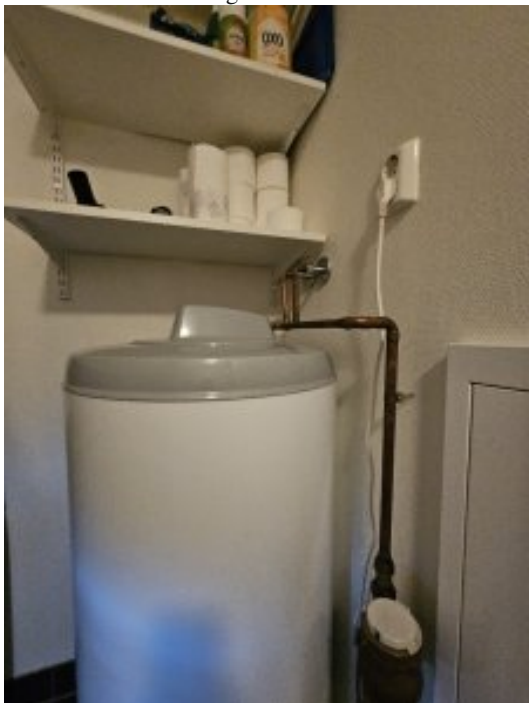
Det er ikke påvist avdrypp og fuktskjolder ved bereder.

Bereideren er lekkasjesikret.

Varmtvannsbereder er kun visuelt inspisert, hjemmelshaver melder ingen avvik. TG1

Varmtvannsbereder er ikke koblet til en fast koblingsboks med egen servicebryter.

**Merknader:** Utskifting/vedlikehold: Antatt normal levetid for varmtvannsbereder 20 år.
