Susendalsveien 3353, 8696 HATTFJELLDAL

**Unik fritidseiendom i vakre  
Susendalen – idyll ved  
elvebredden**

Befaringsdato: 22.05.2025

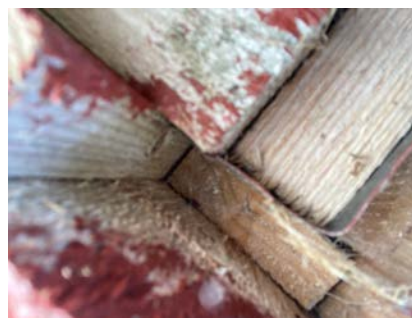
Det er ingen eller liten lufting i nedre kant av kledning mot grunnmur.

Kledningsbord bør ha minst 300 mm avstand til terreng for å unngå skader og misfarging fra vannsprut opp fra terrengoverflaten

- Det bør foretas tiltak for å bedre lufting av kledningen.
- Uten tilstrekkelig lufting bak bordkledningen kan fuktighet som trenger inn bak bordene eller gjennom veggen innenfra ikke tørke opp. Dette skaper ideelle forhold for råtesopp og muggvekst.

Musebånd må monteres der det mangler for å kunne forhindre skadedyr å komme inn i konstruksjonen.

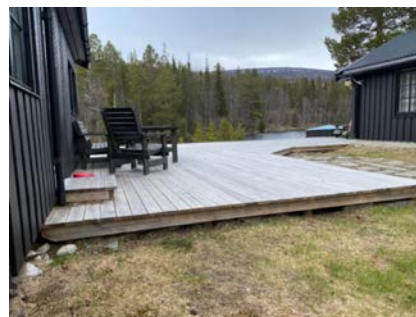
Markterrasse med utgang fra stue og anneks.

- Lokal utbedring må utføres.

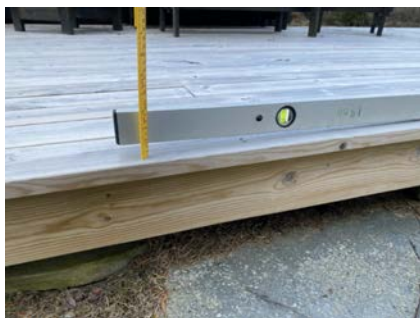
Skjevheter i terrasse.

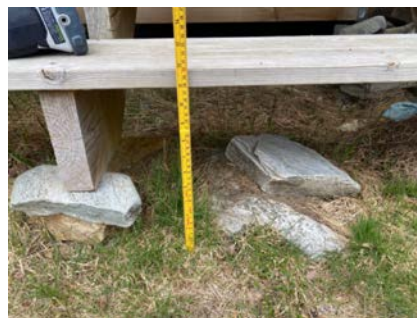
Høyde fra trinn til mark

Trappens høyde på siste trinn bør endres for å forhindre fallulykker. Sikring mellom trinn anbefales etablert.

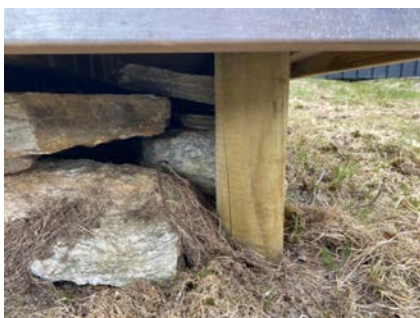
Fundamentering.

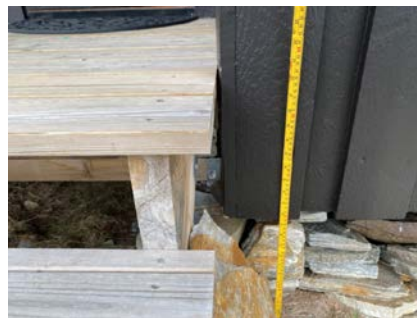
Høyde fra terrenget til topp trapp er målt til ca. 55 cm.

Ved høyde på over 0,5 meter over bakkenivå, skal det være montert rekkverk på trapper.

- Rekkverk må monteres for å lukke avviket.
- Andre tiltak:

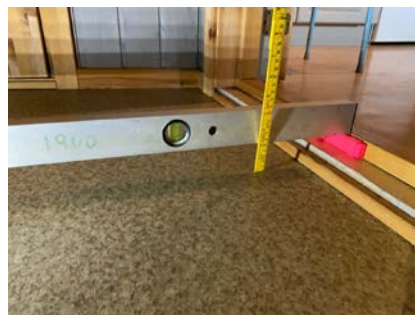
- Målt høydeforskjell på over 20 mm innenfor en lengde på 2 meter. Tilstandsgrad 3 gis med bakgrunn i standardens krav til godkjente måleavvik.
- Det er påvist andre avvik:

Synlige skjevheter i gulvet på soverom.

Kostnadsestimat gjelder ytterligere undersøkelser.

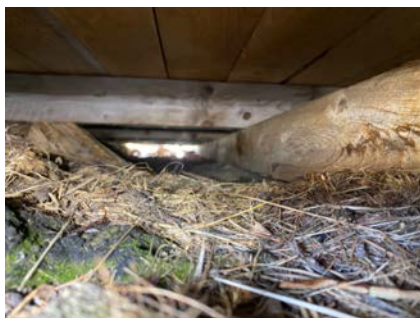
Deler av bjelker for konstruksjonen mot nord har understøtte fra bjelker på mark noe som kan medføre råteskader over tid.

Opplegg for bjelkelag.

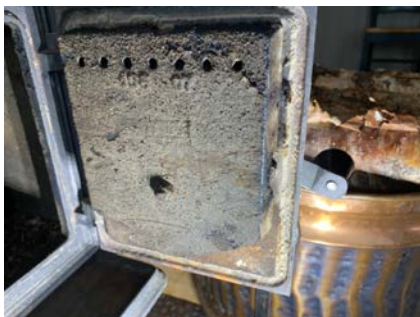
Pakning rundt dør mangler.

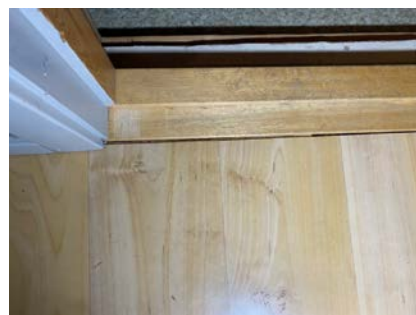
Terskel i dør inn til soverom har sprekk.

Manglende avslutning mellom terskel/gulv.

Sprekk i terskel bør utbedres.

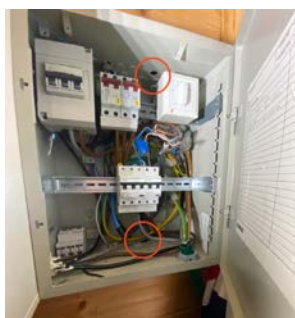
Sikringsskap med automatsikringer plassert på bod.  
Tegn på at åpninger i sikringsskap ikke er tette samt noe u- fagmessig utførelse.

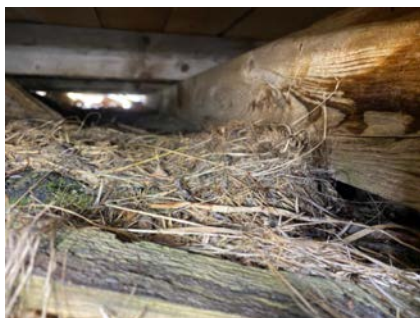
Bjelkelag mot vest.

Det anbefales å øke avstand mellom bjelker/mark mot vest samt å isolere/etablere asfaltplater mot bjelkelaget.

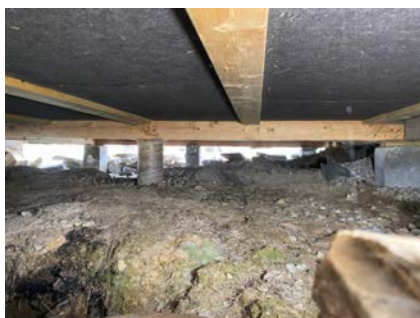
Stubbloft med asfaltplater
