Mjøndalen - Hytte opp for Hagatjern med tinglyst rett til båtplass

Befaringsdato: 22.08.2024

Tilstandsrapport

FRITIDSBOLIG

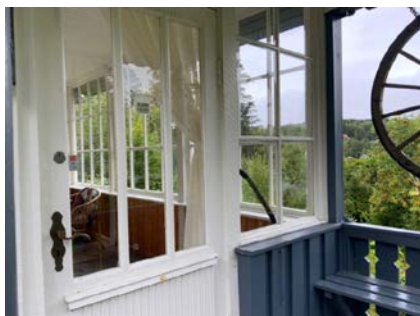
! TG 3 Dører

Bygningen har en gammel malt hovedytterdør.

Vurdering av avvik:

- Karmene i dører er værslitte utvendig og det er sprekker i trevirket.

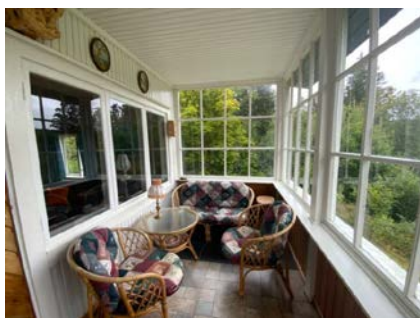
! TG 3 Balkonger, terrasser og rom under balkonger - 2

Frittliggende terrasseplattning på 35 m².

Vurdering av avvik:

Det bør vurderes å bygge ny terrasse.

Kostnadsestimat: 50 000 - 100 000

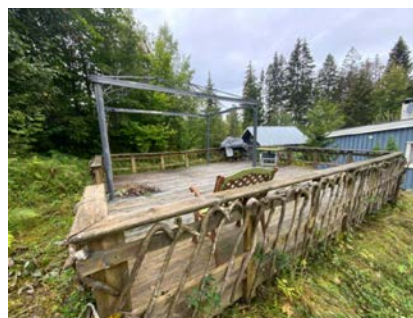
! TG 3 Balkonger, terrasser og rom under balkonger - 2 - 3

4 m² balkong ved inngangsparti.

Vurdering av avvik:

- Det er påvist fukt/råteskader i konstruksjonen.

- Råteskadede konstruksjoner må skiftes ut.

Tiltak bør prioriteres.

Kostnadsestimat: 10 000 - 50 000

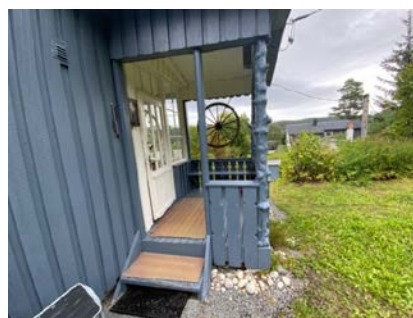
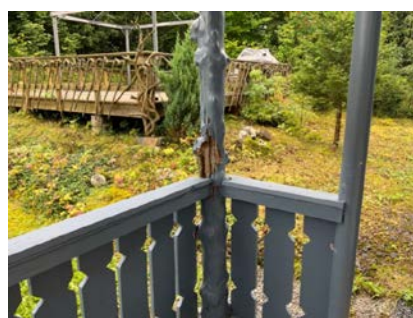
TG 2 Andre utvendige forhold

Vurdering av avvik:

- Det er avvik:

Fleire bygningsdeler bl. annet pilarer/fundamenter og ytterkledning har skader.

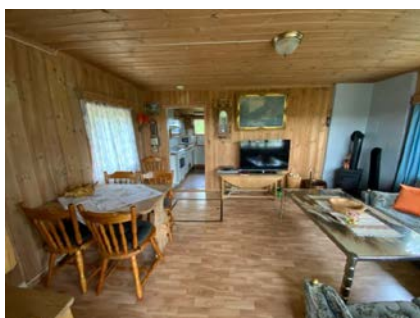
TG 2 Etasjeskille/gulv mot grunn

Etasjeskiller mot krypkjeller er av trebjelkelag.

Vurdering av avvik:

- Målt høydeforskjell på over 15 mm gjennom hele rommet. Tilstandsgrad 2 gis med bakgrunn i standardens krav til godkjente måleavvik.

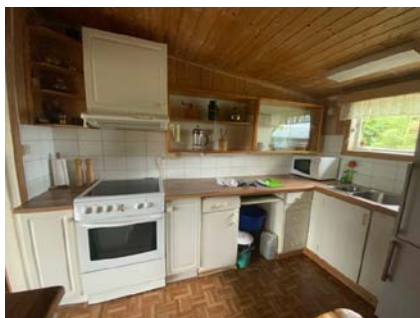
! TG 1 Avtrekk

Det er kjøkkenventilator med avtrekk ut. Ukjent alder/tilstand på avtrekksvifte.

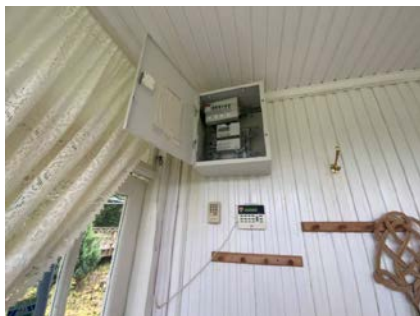
Branntekniske forhold

1. Er det mangler for brannslukningsutstyr i boligen iht. forskriftskrav på søknadstidspunktet, men minst Byggeforskrift 1985?
Nei
2. Er det skader på brannslukkingsutstyr eller er apparatet eldre enn 10 år?
Ja
3. Er det mangler på røykvarsler i boligen iht. forskriftskrav på søknadstidspunktet, men minst Byggeforskrift 1985?
Nei
4. Er det skader på røykvarslerer?
Nei Visuell besiktigelse viser ingen avvik. Det bør monteres nye røykvarslerer og nytt slukkeapparat.
