Slottsbrugata 22A, 3912 PORSGRUNN

**Moderne og nylig oppusset 3-roms leilighet med gåavstand til sentrum, USN, buss og tog. TV, internett og varmtvann inkl.**

# Tilstandsrapport

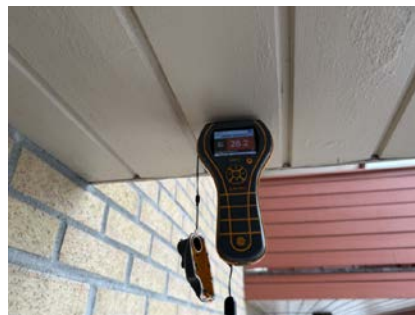
Det ble registrert rekkverkshøyde på ca. 0,9m, hvilket er lavere enn kravet på 1,0m etter gjeldende byggeforskrift. Det er observert slitasje på terrassebordene. Videre ble det målt forhøyede fuktverdier i himling under overliggende balkong, noe som indikerer mulig utetthet i tettesjiktet.

TG 2 vurderes grunnet ikke tilstrekkelig rekkverkshøyde, registrert slitasje på terrassebordene, samt påvist forhøyede fuktverdier i tak/himling.

Årsak: Forholdene har karakter som tilsier alder- og bruksrelatert slitasje på terrassebordene, samt mulig svikt eller utetthet i tettesjiktet over himling. Lav rekkverkshøyde er forenlig med utførelse etter eldre regelverk eller avvikende utførelse.

Risiko: Forhøyet fuktbelastning kan over tid føre til videre fuktinntrenging og nedbrytning av konstruksjonen under balkongen. Lav rekkverkshøyde gir økt risiko for personskade.

Anbefalt tiltak: Det anbefales å få balkongkonstruksjonen, inkludert tettesjikt og himling under, nærmere vurdert av fagperson for å avklare omfang og behov for utbedring. Rekkverkshøyden anbefales oppgradert til forskriftsmessig nivå.

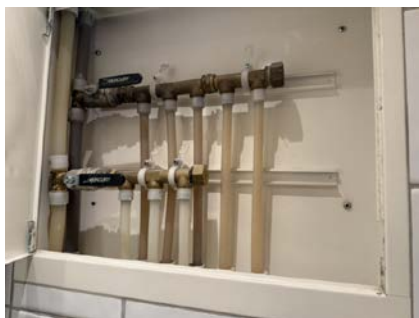
Vannrør utført som rør-i-rør-system. Det ble observert mørk misfarging på kaldtvannsledningene, som kan skyldes kondensdannelse på rørene eller misfarging fra vannet. Dette anses ikke som et vesentlig avvik.

Årstall: 2002 Kilde: Info fra sameie/borettslag
