Ragnhild Schibbyes vei 16, 0968 OSLO

**Attraktiv 2-roms med god  
planløsning | Stor solrik balkong  
med bod og fint utsyn |  
Garasjeplass**

# Tilstandsrapport

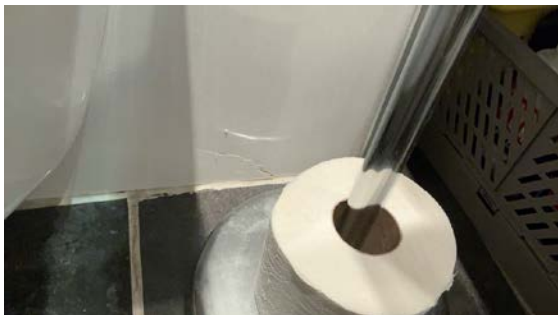
- Det er påvist sprekker i fliser.
- Det er avvik:

Sprukket flis.

- Fliser må skiftes.

Ingen umiddelbare tiltak ansees som nødvendig, men konstruksjoner bør holdes under jevnlig oppsyn.

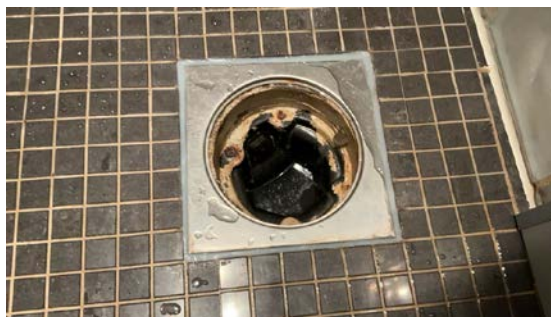
- Det er påvist at høydeforskjell fra topp slukrist til gulv/synlig topp membran ved dørterskel er mindre enn 25 mm.
- Det er påvist at noen fliser har bom (hulrom under).
- Det er påvist avvik i fall/høydeforskjell til sluk i forhold til krav i forskrift på byggetidspunktet.

- Selv om bom eller hullid ikke alltid er et umiddelbart problem, bør det overvåkes nøye før eventuell utvikling i sprekker i flisfuger e.l. oppstår. Dette må en foreta tiltak for, for å begrense utviklingen.
- Til tross for avviket i fall/høydeforskjell til sluk, vil gulvet fortsatt kunne lede vann mot sluket, men med redusert effektivitet. Dette kan potensielt øke risikoen for vannansamling i enkelte områder av badet.

Kontroll av sluk.

- Overvåk tilstanden jevnlig. For å få tilstandsgrad 0 eller 1 må slukløsningen skiftes ut og sannsynligvis må også membransjiktet skiftes/utbedres. Det er imidlertid vanskelig å si noe om tidspunktet for når dette er nødvendig.

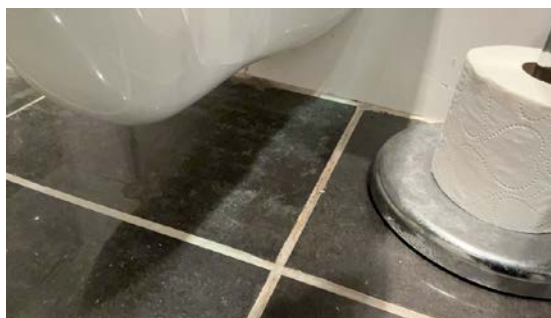
- Det er ikke påvist tilfredsstillende løsning for å synliggjøre lekkasje fra innebygget sistene.

Lekkasjespalte på innebygget sistene bør opparbeides.

- Uten dreneringsløsning/lekkasjesikring kan lekkasjer pågå over lang tid uten å bli oppdaget. Dette kan føre til omfattende fuktskader i omkringliggende byggematerialer.

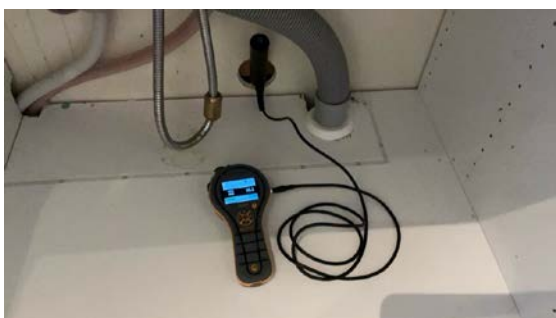
Hulltaking er foretatt uten å påvise unormale forhold. Hulltaking er foretatt ved/i Kjøkken. Fuktkvotemåling (vekt%) i konstruksjonen ble målt til 10.

Utført hulltaking.

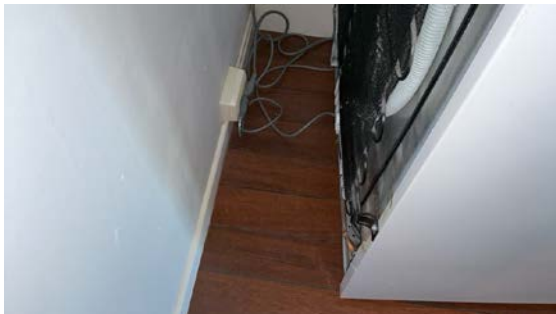
Kjøkkeninnredning fra ca. 2012 med hvite/slette fronter, laminat benkeplate med nedfelt benkebeslag og ett-greps blandebatteri. Integrert ovn, micro, platetopp og mekanisk avtrekk fra ventilator. Komfyrvakt bør opparbeides. Kjøkken vurderes å være i tilfredsstillende funksjonell stand med normal bruksslitasje og ingen unormale fuktverdier ble påvist i utsatte soner.

Kontroll bak kjøleskap. Ingen tegn til fuktskader på befaringsdagen.

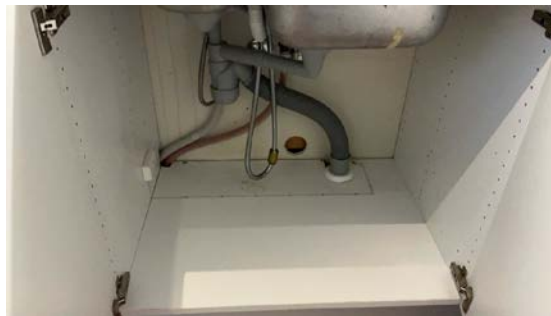
Vannrør fra nyere tid av materialtype pex og kobber. Fordelerskap i entré og på badet. Waterguard i benkeskap på kjøkken for god sikring av lekkasjevann.

Besiktigelse av røropplegg.

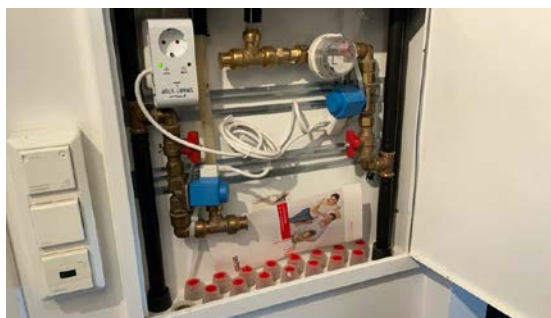
Besiktigelse av røropplegg.

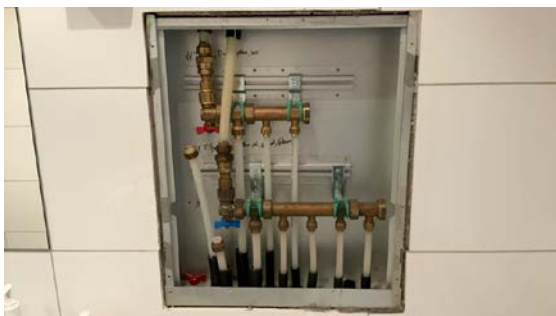
Besiktigelse av røropplegg.
