Politimester Bendixens gate 18B

Flott og moderne 2-romsleilighet med stor garasje i sentrum av Kristiansund!

Tilstandsrapport

BOLIGBYGG MED FLERE BOENHETER

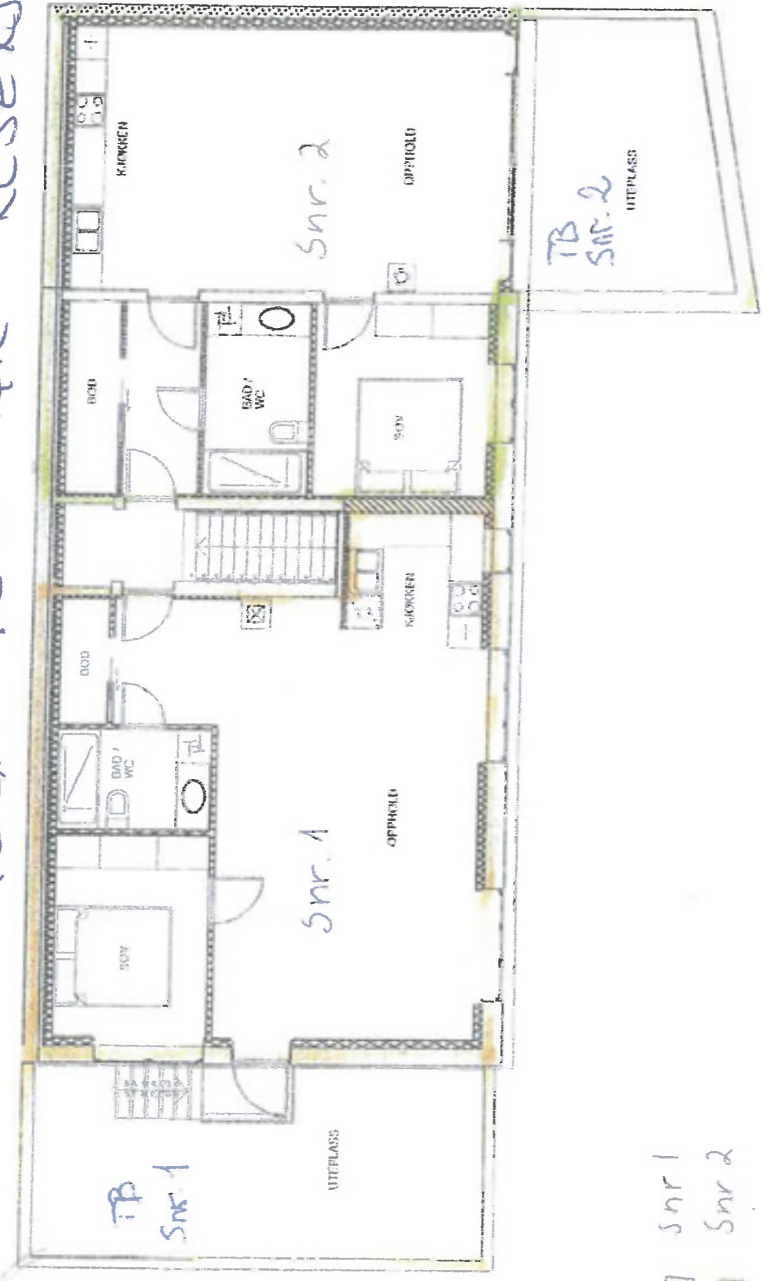
P. BENDIXENS GATE 18B
TILBYGG OG OPPRUSTING
PLAN 2
MALESTOKK 1:100
19.12.2005

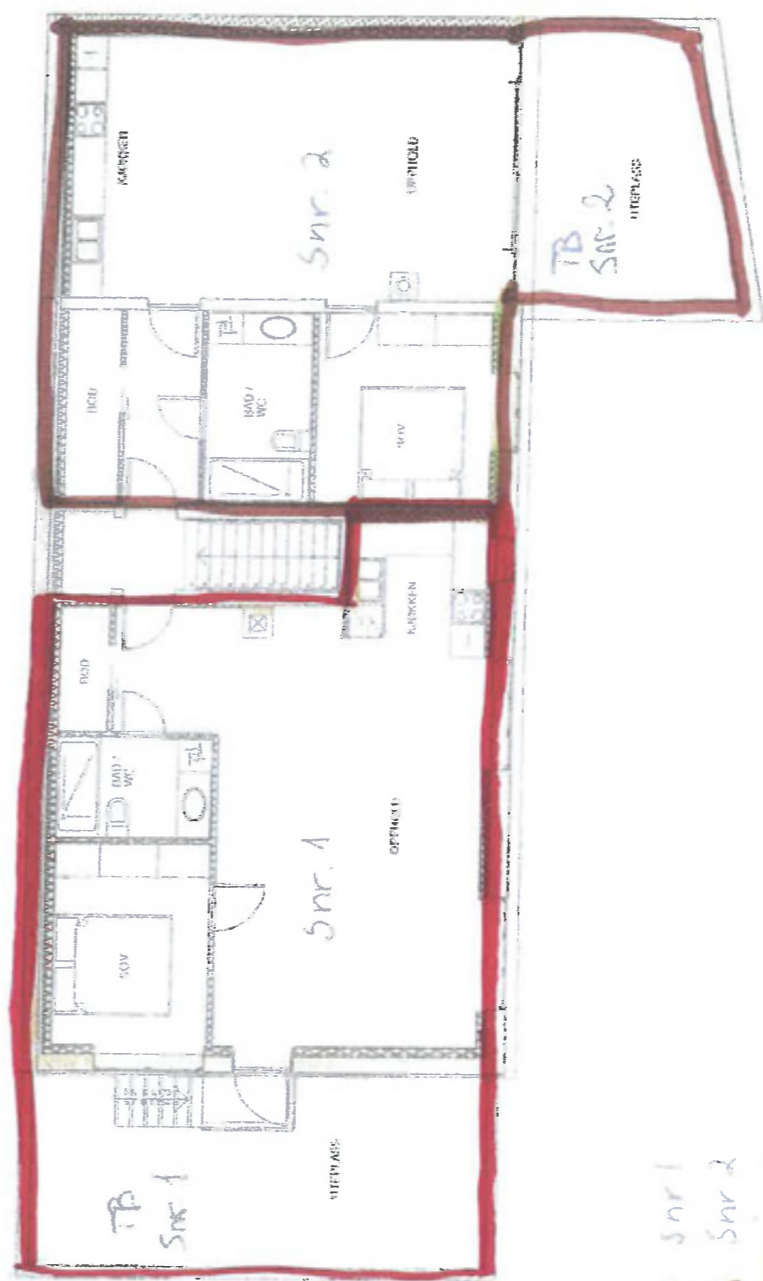
P. BENDIXENS GATE 18B
TILBYGG OG OPPRUSTING
PLAN 2
MALESTOKK 1:100
19.12.2005

- Snr 1
- Snr 2
- Snr 3
- Snr 4

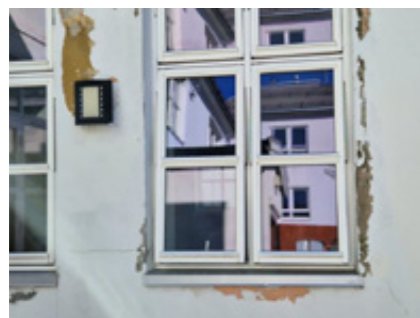
Vurdering av avvik:
• Det er avvik:
Det er påvist antydning til fukt i vindus karm på soverommet.

Avviket gir grunn for at konstruksjonen overvåkes jevnlig. For at vinduet skal få TG 1 eller 0 må avviket lukkes.

Kostnadsestimat: 10 000 - 50 000

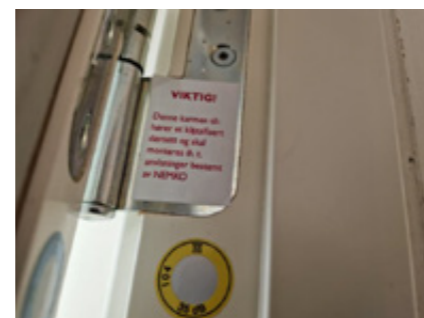
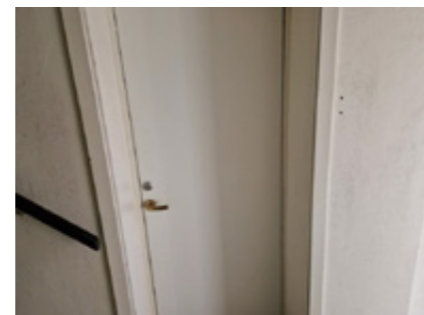
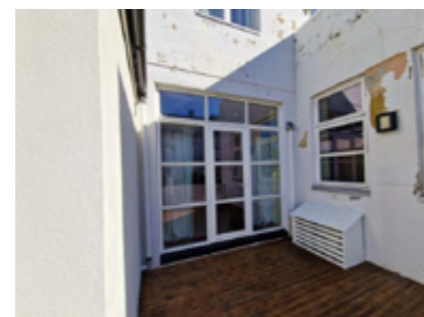
TG 1 Dører

Inn til leiligheten er det montert en hvitmalt ytterdør. Fra stuen til verandaen er det en hvitmalt balkongdør med glassfelter.

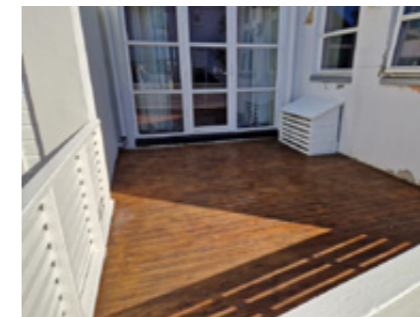
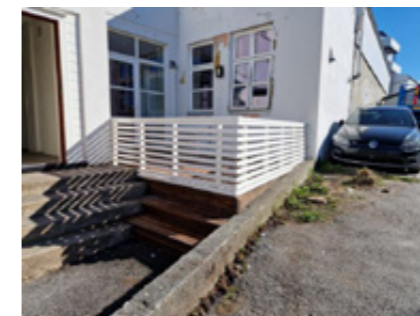
TG 1 Balkonger, terrasser og rom under balkonger

Leiligheten har etablert en veranda på en side av bygget. Verandaen er av spaltegulv. Rekkverket er av liggende spiler med topp bord.

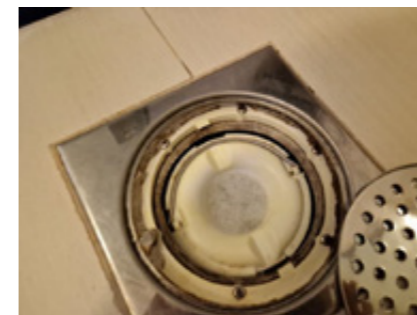
LEILIGHET > BAD/VASKEROM

Det er plastsluk og smøremembran med ukjent utførelse.

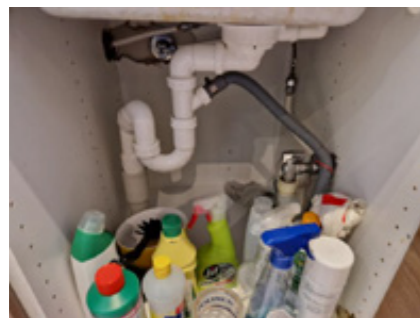
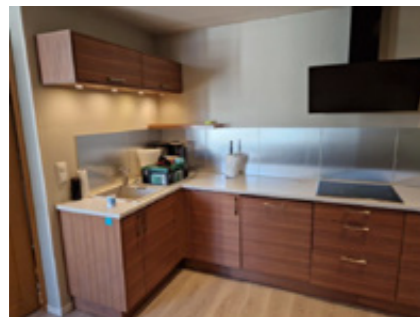
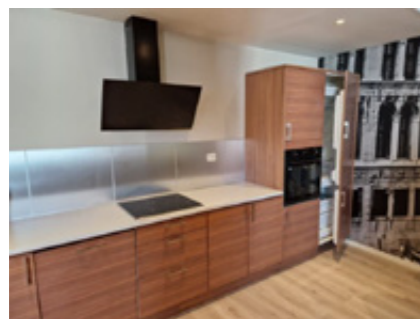
- Det er ikke påvist tegn på at det er montert lekkasjedeteksjon ved oppvaskmaskin/oppvaskkum, dette er et krav på kjøkkenet ut ifra alder.

- Det bør monteres lekkasjedeteksjon ved oppvaskmaskin/oppvaskkum.

Kostnadsestimat: Under 10 000

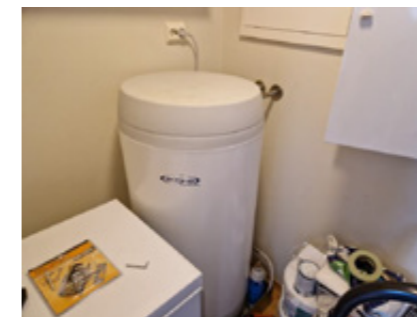
TG 2 Elektrisk anlegg

Elektrisk anlegg er utført som hovedsakelig skjult anlegg. Sikringskap er utstyrt med automatsikringer.

- Det bør etableres tilfredsstillende el-tilkobling etter gjeldende forskrift.
- Det bør etableres tilfredsstillende avrenning eller lekkasjesikring ved varmtvannstank.

Kostnadsestimat: 10 000 - 50 000

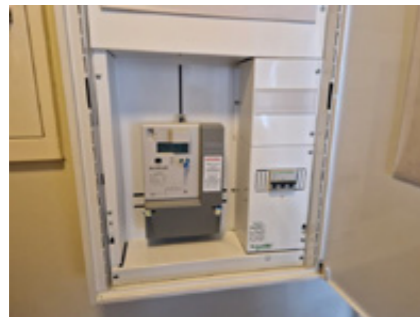
TG 3 Branntekniske forhold

Dette er en forenklet kontroll begrenset til de spørsmål som fremkommer under. Tilstandsgraden er basert på retningslinjer til disse spørsmålene i bransjestandarden NS3600. Dette kan ikke sammenlignes med en fullstendig kontroll av branntekniske forhold av offentlig myndighet, eller en vurdering av boligens branntekniske forhold eller prosjektering fra en rådgiver med spesialkompetanse. En bygningssakkyndig har verken kompetanse til å gi slik veiledning eller lov til å foreta en slik kontroll.

- Er det mangler for brannslukningsutstyr i boligen iht. forskriftskrav på søknadstidspunktet, men minst Byggeforskrift 1985?
Nei
- Er det skader på brannslukningsutstyr eller er apparatet eldre enn 10 år?
Ja Det er registrert at brannslukningsutstyret er eldre enn 10 år.
- Er det mangler på røykvarsler i boligen iht. forskriftskrav på søknadstidspunktet, men minst Byggeforskrift 1985?
Ja Ved befaring var røykvarslerne demontert.
- Er det skader på røykvarslerne?
Nei Varsler-systemet var demontert ved befaring og ikke testet.
