Politimester Bendixens gate 18B, 6509 KRISTIANSUND N

**Flott og moderne 2-romsleilighet  
med kontor og stor garasje i  
sentrum av Kristiansund!**

Befaringsdato: 28.08.2025

# Tilstandsrapport

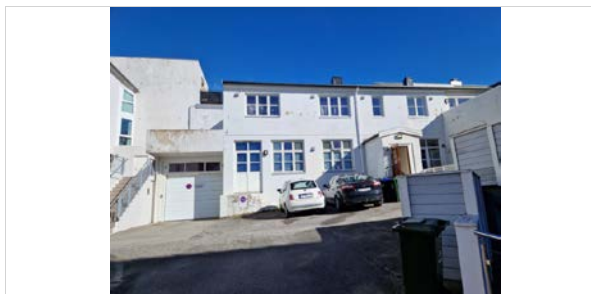
**Byggeår**  
1953

**Kommentar**  
Ifølge Eiendomsverdi

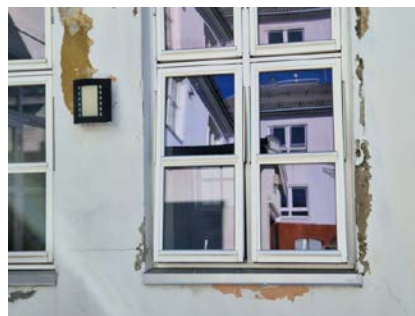
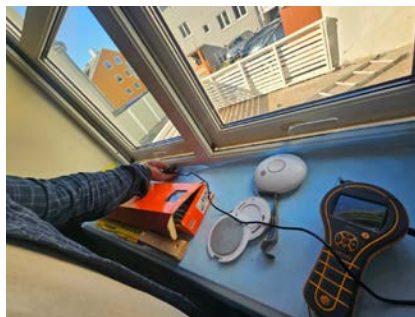
Det er påvist antydning til fukt i vindus karm på soverommet.

Avviket gir grunn for at konstruksjonen overvåkes jevnlig. For at vinduet skal få TG 1 eller 0 må avviket lukkes.<sup>1</sup>

Priskonsekvens er medtatt for en bygningssakkyndig kontroll av vinduene og rommets ventilasjon og ikke for utbedrende tiltak.

**Kostnadsestimat: Under 10 000**

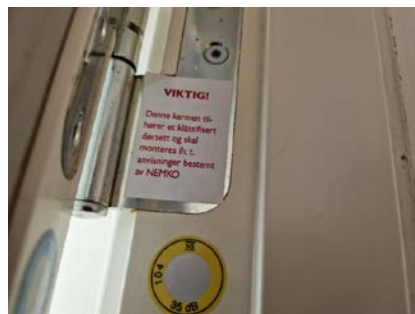
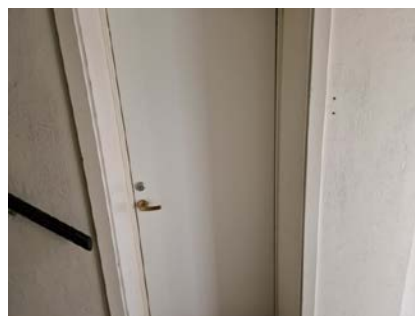
### TG 1 Dører

Inn til leiligheten er det montert en hvitmalt ytterdør. Fra stuen til verandaen er det en hvitmalt balkongdør med glassfelter.

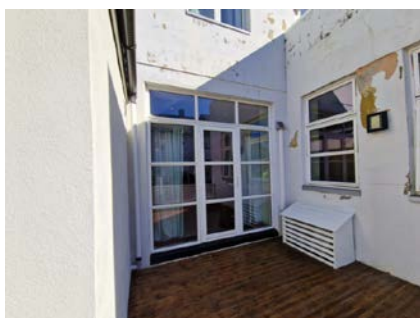
## ! TG 1 Balkonger, terrasser og rom under balkonger

Leiligheten har etablert en veranda på en side av bygget. Verandaen er av spaltegulv. Rekkverket er av liggende spiler med topp bord.

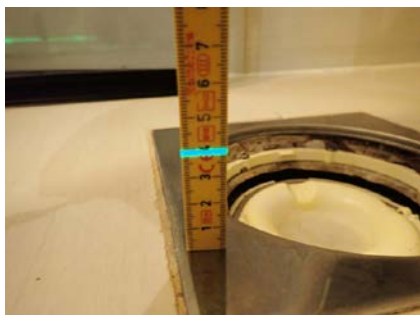
## LEILIGHET > BAD/VASKEROM

### TG 1 Sluk, membran og tettesjikt

Det er plastsluk og smøremembran med ukjent utførelse.

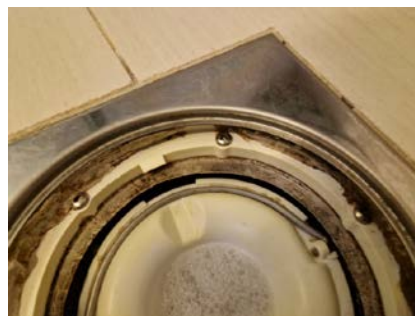
## LEILIGHET > BAD/VASKEROM

### TG 1 Sanitærutstyr og innredning

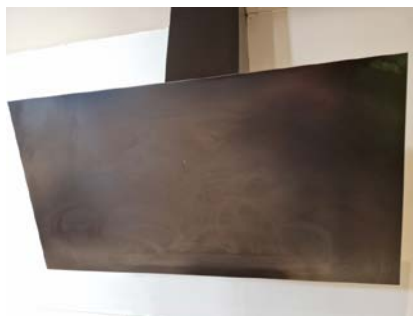
#### 1 TG 1 Avtrekk

Det er kjøkkenventilator med avtrekk ut.

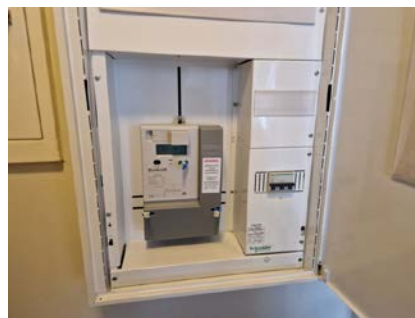
## Branntekniske forhold

Nei Varsler-systemet var demontert ved befaring og ikke testet.
