Feltspatveien 10D, 3221 SANDEFJORD

**Praktisk og lettstelt enebolig med alt på en flate! 3 soverom og rolig område. Garasje. Fint alternativ til leilighet!**

Befaringsdato: 19.06.2025      Rapportdato: 20.06.2025      Oppdragsnr.: 21248-1606      Referansenummer: DV5741  
Autorisert foretak: Drammen Takstsenter AS      Sertifisert Takstingeniør: Olav Rudland Kvilhaug      Vår ref:

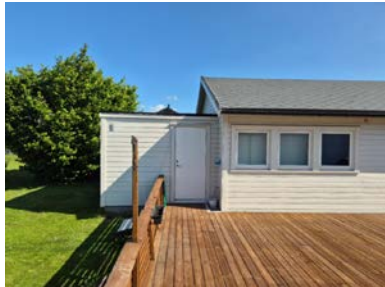
Rekkverket på terrasse fra stue er ustabilt og har skjevheter.  
Det er skjevheter i terrassegulv og råteskader i et terrassebord.

Skjevt rekkverk.

Balkonger, terrasser og rom under balkonger  
Terrasse på 74 m² med utgang fra stue.  
Terrassebord og bjelker i trykkimpregnert tre fundamentert på løsmasser. Første del av terrasse ut fra stue er eldre og resten ut mot hage er fra 2011/12.  
Liggende spilerekkverk.  
Terrasse på 17 m² til inngangsparti. Terrassebord og bjelker i trykkimpregnert tre fundamentert på løsmasser.  
Liggende spilerekkverk.  
Vurdering av avvik:  
• Det er avvik:  
Rekkverket på terrasse fra stue er ustabilt og har skjevheter. Det er skjevheter i terrassegulv og råteskader i et terrassebord.  
Konsekvens/tiltak  
• Tiltak: Terrasser har behov for vedlikehold/ oppgraderinger.

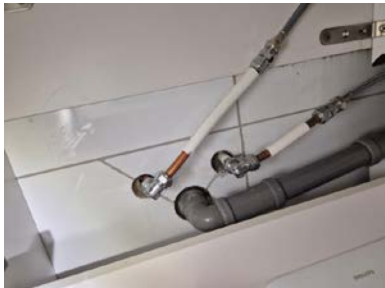
• Mer enn halvparten av forventet brukstid er passert på membranløsningen.  
Det er registrert utette rørgjennomføringer under vask.  
I tillegg mangler det mykfug mellom benkeinnredning og vegg, noe som medfører risiko for at vann kan havne bak innredningen ved søl eller lekkasje.  
Kombinasjonen av disse forholdene kan føre til fuktskader i bakenforliggende konstruksjoner over tid.  
Konsekvens/tiltak

Plastsluk under dusj.

Utette rørgjennomføringer.
