Nøkkelinformasjon

Salgsobjekt: Fritidseiendom
Eierform: Eiet
Byggeår: 1980
BRA-i/BRA Total 73/77 kvm
Tomtstr.: 1068 m²
Soverom: 3
Gnr./bnr. Gnr. 37, bnr. 165
Oppdragsnr.: 1201240142

Hytte i naturskjønt område med usjenert og solrik beliggenhet, ca. 1.020. moh. Nydelig utsikt.

Befaringsdato: 23.09.2024

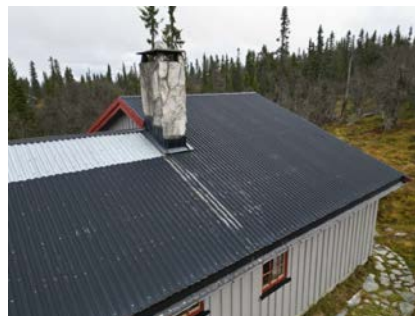
Noe varierende type plater samt påvist rustdannelse/rustblemmer i tekkingen flere steder.

- Andre tiltak:
- Overvåk tilstanden jevnlig. For å få tilstandsgrad 0 eller 1 må tekkingen skiftes ut, men tidspunktet for når dette er nødvendig er vanskelig å si noe om.

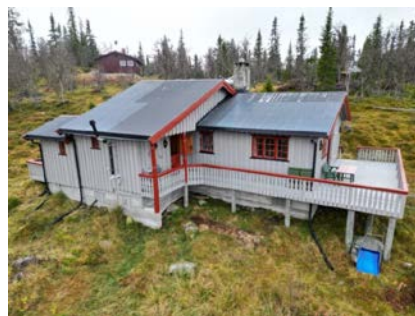
Malingsavflassing.
Merk også alder på undertaket.

Overvåk tilstanden jevnlig. For å få tilstandsgrad 0 eller 1 må tekkingen og undertaket skiftes ut, men tidspunktet for når dette er nødvendig er vanskelig å si noe om.

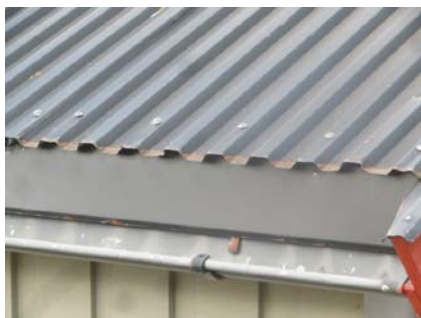
Rustdannelse i platekanten.

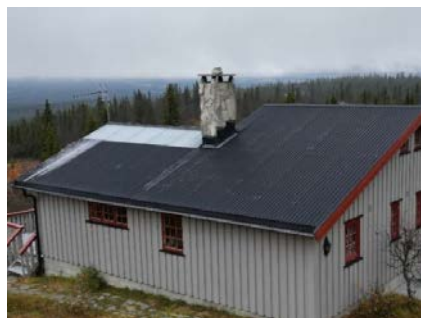
Det er ikke montert stigetrinn/takstige eller feierplattform for feier. Takrenner er over 25, noe som tilsier at mer enn halvparten av forventet levetid er forbi jfr. levetidstabeller.

Det ettes opp ett kostnadsestimat på ca kr. 10 000,- for kjøp og montering av takstige.

Kostnadsestimat: Under 10 000

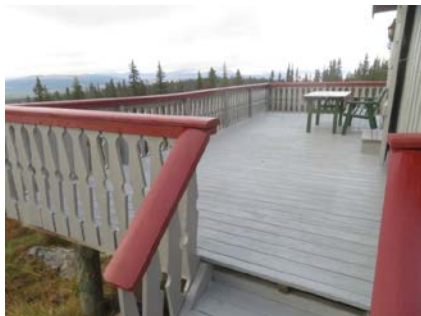
Del av gavlterrasen.
Merk nedbøyning på midten av gulvet.

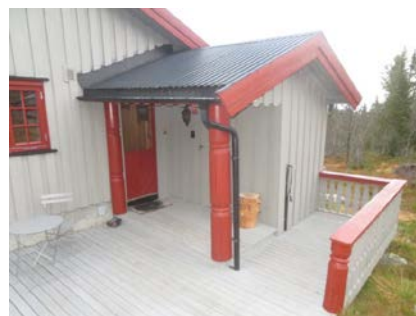
Del av inngangsparti.
Merk lavere rekkverkshøyde/rekkverkshøyde samsvarer ikke med kravet.

- Det er ikke krav om utbedring av rekkverkshøyde opp til dagens forskriftskrav.

Merk event, tiltak de steder det er størst høyde ned til terreng.

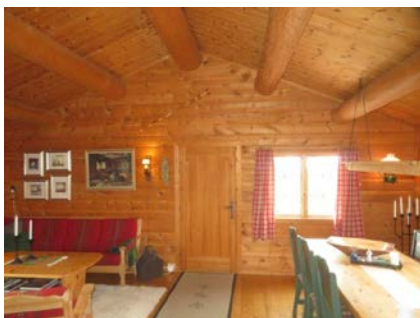
Del av innvendige overflater.

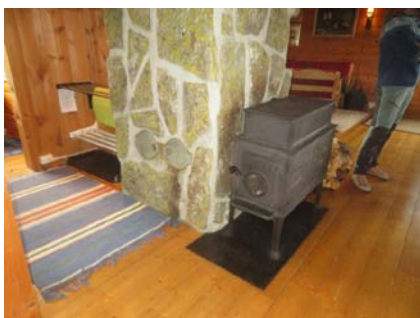
Vedovnløsningen på kjøkkenside.

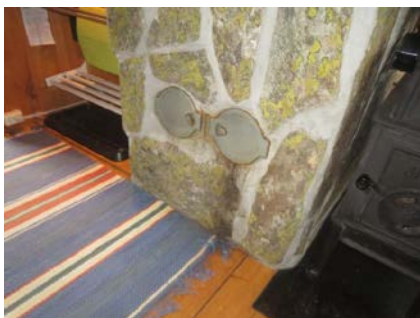
Det mangler ildfast plate til gulv under sotlukene.

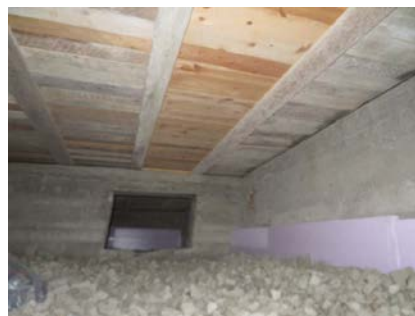
Del av krypkjeller sett fra inspeksjonsluke i murlivet.
Glasopor til terreng samt isolasjonsplater til murlivet som frostsikringer.

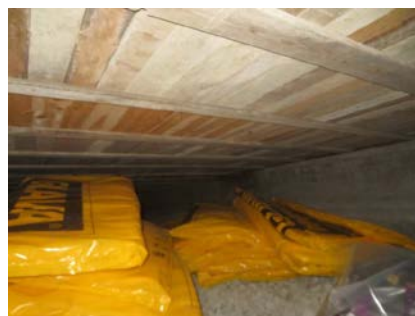
Glava vintermatte i tillegg til Glasoporen.
Mattene anbefales lagt utover hele arealet/kryprommet.

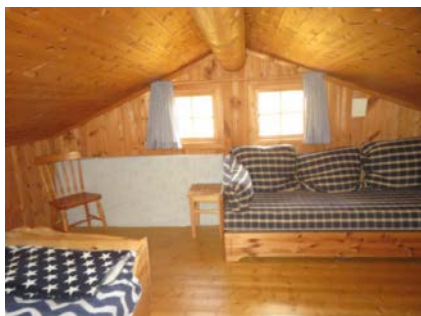
Hemsen måler samlet ca 14 kvm gulvareal og med en største innvendige høyde på 180 cm - skråhimlinger og knevegger forøvrig.

Hemsplanet sett fra stige.
Åpen løsning ned til underliggende plan.
2 stk mindre vinduer for lysinnslipp.

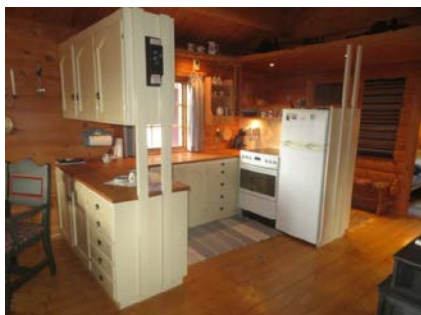
Kjøkken i naturlig tilknytning/åpen løsning til øvrige oppholdsrom med kjøkkeninnredning med malte fronter samt heltre benkeplate. Frittstående komfyr samt kjølfrys.
- Kommentar:
Kjøkkenet har ikke etablert noen form for vann eller avløpsløsninger.

Kjøkken i åpen løsning til oppholdsrommet.

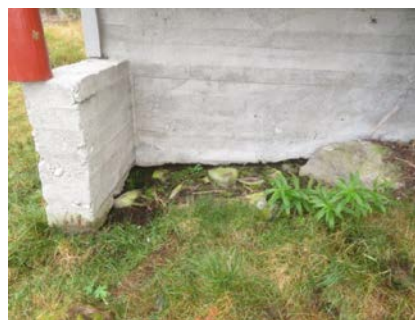
- Det er registrert utsigning av masser under grunnmuren.
- Grunnmuren har sprekkeformasjoner.

Hytten er i utgangspunktet etablert direkte til naturterreng, uten noen form for drenering eller frostsikring av terrenget, noe som medfører årvisse setninger i terrenget med påfølgende skader i ringmursfundamentene.

Terrenget ses dels noe utvasket under muren.

Det anbefales å understøpe muren etter samtlige tilgjengelige steder.

Kostnadsestimat: 50 000 - 100 000

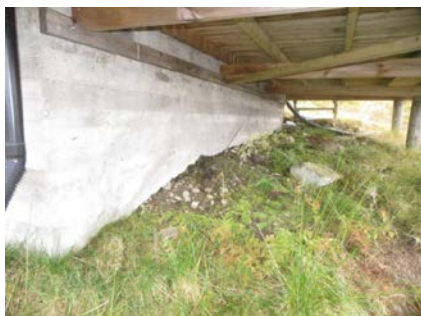
Terrenget ses utvasket under muren.
