Stodvegen 1534, 7717 STEINKJER

**Snåsavatnet - Godt vedlikeholdt  
fritidseiendom. 2 sov. Bilveg.  
Solcelle. Naust nede ved vatnet.**

| Tilstandsrapport ..... | 40 |

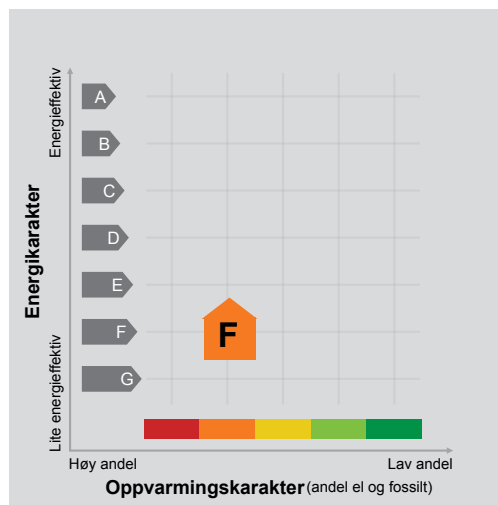
**Energimerket** angir boligens energistandard. Energimerket består av en energikarakter og en oppvarmingskarakter, se i figuren. Energimerket symboliseres med et hus, hvor fargen viser oppvarmingskarakter, og bokstaven viser energikarakter.

**Energikarakteren** angir hvor energieffektiv boligen er, inkludert oppvarmingsanlegget. Energikarakteren er beregnet ut fra den typiske energibruken for boligtypen. Beregningene er gjort ut fra normal bruk ved et gjennomsnittlig klima. Det er boligens energimessige standard og ikke bruken som bestemmer energikarakteren. A betyr at boligen er energieffektiv, mens G betyr at
