Skomakerstredet 3 - seksjon 4, 1767 HALDEN

**Særpreget selveier ved foten av
Fredriksten festning. Kort vei til alt
i sentrum!**

Befaringsdato: 23.11.2022 Rapportdato: 10.05.2023 Oppdragsnr.: 19956-1083 Referansenummer: RJ3503

Autorisert foretak: Ingeniørfirma Knobel AS Sertifisert Takstingeniør: Lars-Christian Knobel Thowsen Vår ref: Skomakerstredet 3

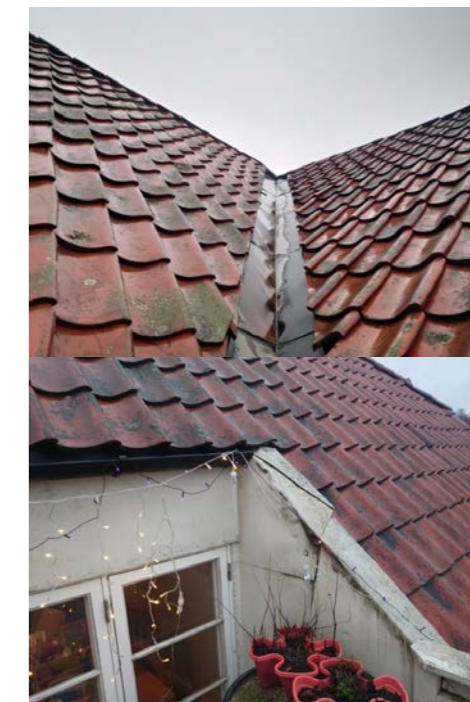
Nedløp og beslag [TG 2](#)

Renner, nedløp og beslag i stål. Nedløp går til overvannsrør.

- Mer enn halvparten av forventet brukstid er passert på renner/nedløp/bslag.
- Det er påvist avvik i beslagløsninger.
- Det mangler snøfangere på hele eller deler av taket, men det var ikke krav om dette på byggemeldingstidspunktet.

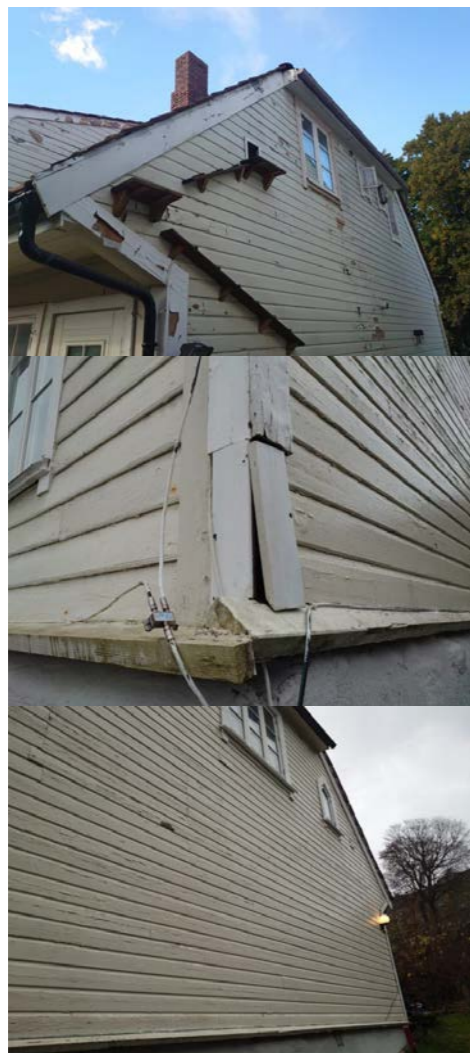
Veggene har eldre tømmerkonstruksjon. Fasade/kledning har liggende bordkledning.

- Det er påvist spredte råteskader i bordkledningen.
- Det er værslitt/oppsprukket trevirke/trepaneler.
- Det er ingen eller liten lufting i nedre kant av kledning mot grunnmur.

- Råteskadet trekledning må skiftes ut.

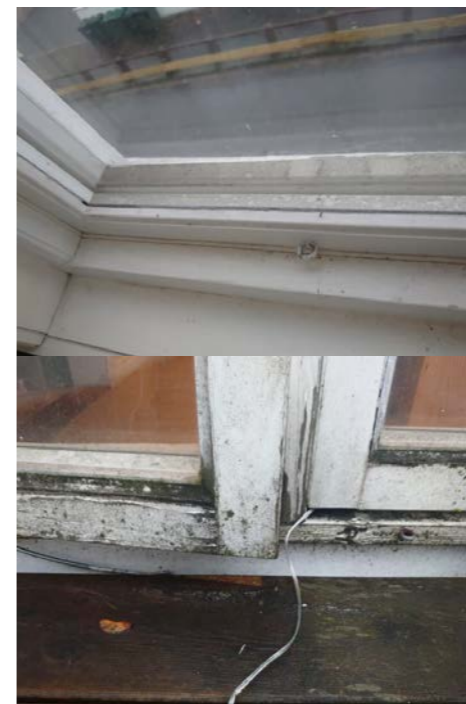
Bygningen har trevinduer med koblet glass. Dels eldre vinduer fra byggeår og dels vinduer som eier opplyser er skiftet i senere tid.

- Karmene i vinduer er slitte og det er sprekker i trevirket.
- Det er påvist tegn på innvendig kondensering av enkelte vindusglass.

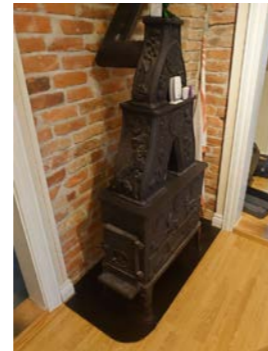
Boligen har mursteinspipe med nytt røykrør. Det er tilknyttet ett ildsted i leiligheten.

- Det er avvik:

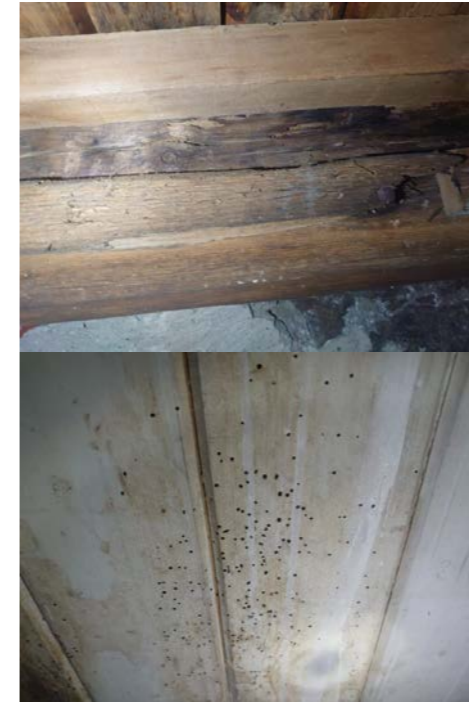
Gulvet er av betong. Veggene har betong/mur. Uisolert råkjeller.

Hulltaking er ikke fortatt. Rommet har en konstruksjon som gjør hulltaking unødvendig.

- Det er påvist indikasjoner på noe fuktgjennomtrenging i kjellergulv.
- Det er påvist synlige fukt/råteskader i treverk i underetg./kjeller, hulltaking er derfor ikke nødvendig
- Det er påvist indikasjoner på noe fuktgjennomtrenging inn i kjellermur.

- Det påviste fuktnivå gir grunn til å overvåke konstruksjonen jevnlig for å se utvikling over tid, og eventuelt foreta tiltak for å unngå fuktskader.

- Det må foretas tiltak for å utbedre årsak til fukt-/råteskadene samt utbedre råteskadene

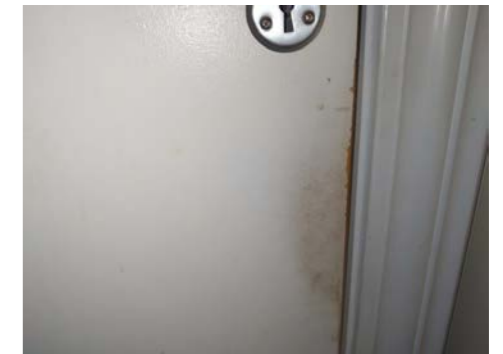
Innvendig har boligen malte fyllingsdører.

- Enkelte av innvendige dører har en del slitasje.

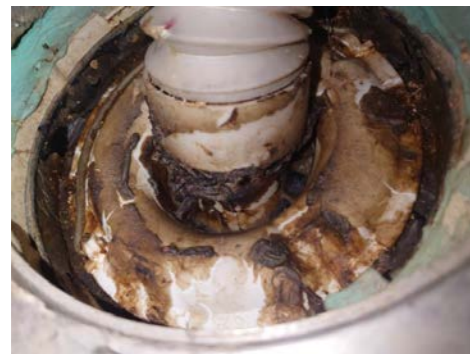
Det er plastsluk og smøremembran med ukjent utførelse. Det foreligger ingen dokumentasjon på utførelsen.

Merk at det ikke er membran på vegger i dusjonen. Det må benyttes kabinett. Sluk må rengjøres jevnlig.

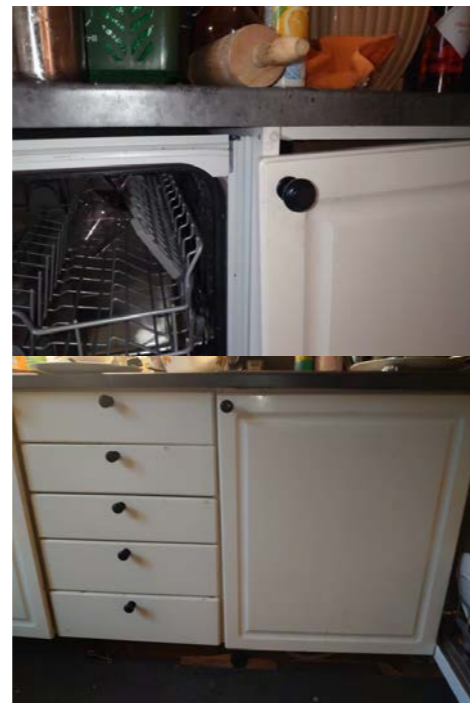
Kjøkkenet har innredning med profilerte fronter. Benkeplaten er av laminat. Det er kjølfryseskap, oppvaskmaskin og komfyr.

- Det er påvist skader på overflater/kjøkkeninnredning utover normal slitasjegrad.

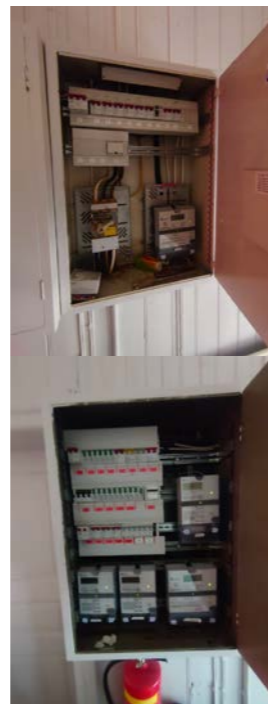
Det er uklart hvilke sikringer som hører til hvilken leilighet. Sikringer må merkes korrekt. Dørene på skapet er ikke mulig å lukke.

Det bør gjennomføres en utvidet kontroll av anlegget i hele bygget og av sikringsskap. Kostnadsestimater er satt for gjennomføring av kontroll. Eventuelle utbedringer må vurderes i tillegg.

Kostnadsestimat: 10 000 - 50 000

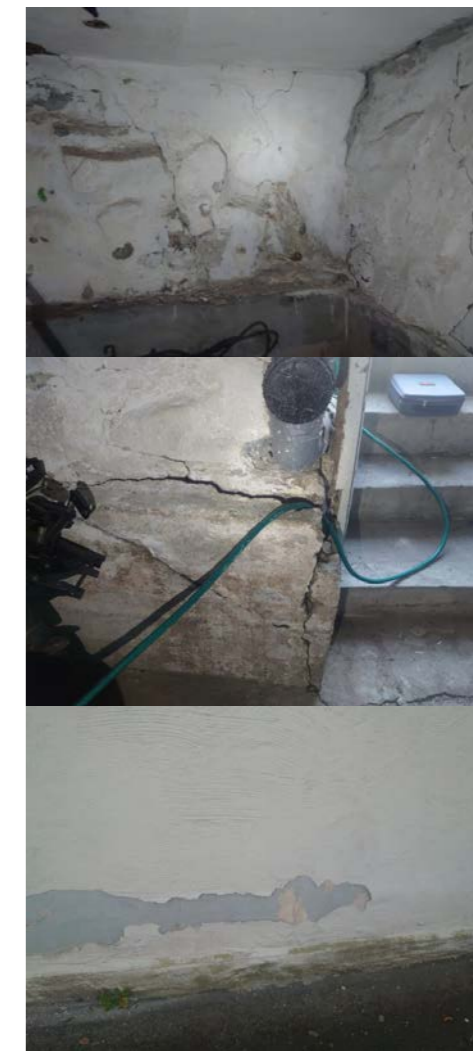
Bygningen har grunnmur i natursteinsmur.

- Grunnmuren har sprekke dannelser.

- Påviste skader må utbedres.
- Lokal utbedring må utføres.

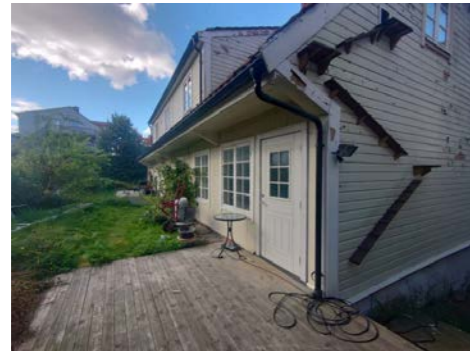
Eiendommen ligger i skrått terreng. Det er flatt i bakkant av boligen, men hele området heller mot veien og der bygningen ligger.

- Terreng faller inn mot bygning.
