Lovisenbergveien 89, 3770 KRAGERØ

**Drømmeeiendom ved sjøen**

# Drømmeeiendom ved sjøen

Velkommen .....	2
Om eiendommen .....	28
Tilstandsrapport .....	68
Energiattest .....	108
Nabolagsprofil .....	109
Forbrukerinformasjon .....	180
Budskjema .....	181

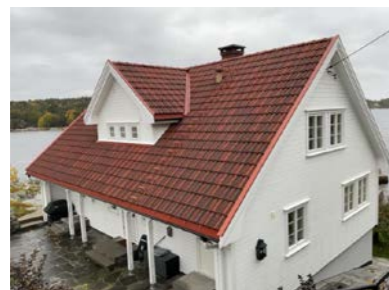
### TO 2 Nedløp og beslag

Takrenner og nedløp av plastbelagt stål.

**Vurdering av avvik:**  
• Det mangler snøfangere på hele eller deler av taket, men det var ikke krav om dette på byggemeldingstidspunktet.

**Konsekvens/tiltak**  
• Det er ikke krav om utbedring opp til dagens krav.

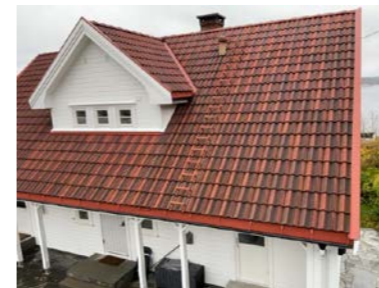
### TO 2 Veggkonstruksjon

Yttervegger av bindingsverk med trekledning. Kledningen ble skiftet på to vegger i 2019 og på en vegg i 2020.

**Vurdering av avvik:**  
• Det er ingen eller liten lufting i nedre kant av kledning mot grunnmur.

**Konsekvens/tiltak**  
• Det er ikke behov for utbedringstiltak.

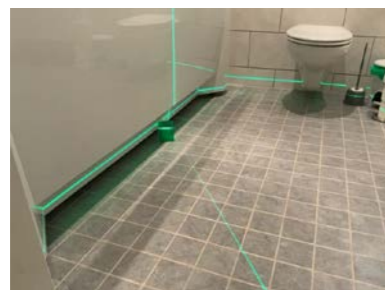
## UNDERETASJE > BAD

- Det er påvist avvik i fallforhold til sluk i forhold til krav i forskrift på byggetidspunktet.

- Våtrommet fungerer med dette avviket.

For å lukke avviket må det foretas utbedringer.

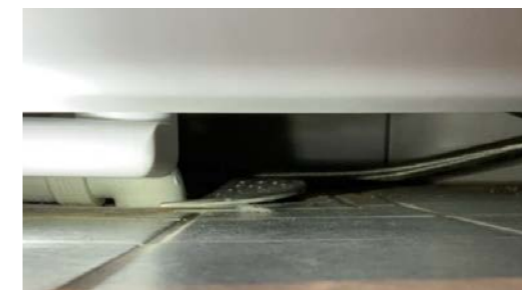
### TG 2 Sanitærutstyr og innredning

- Det er ikke påvist tilfredsstillende løsning for å synliggjøre lekkasje fra innebygget sisterner.

Det bør monteres lekkasjestopper eller annen løsning for å synliggjøre en ev. lekkasje fra sisternen.

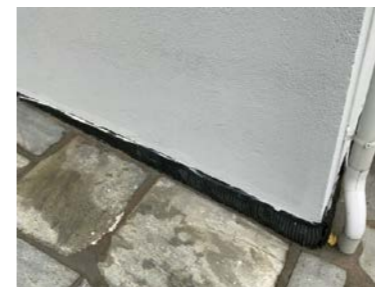
#### TG 2 Grunnmur og fundamenter

Fundamenter og gulv på grunn av betong. Grunnmur av lettklinkerblokker (Leca).
